Reabilitação de edifícios no Centro Histórico de Amarante
Análise das casas da Portela e de Vasconcelos

Universidade Fernando Pessoa
Faculdade de Ciências e Tecnologia
Mestrado em Engenharia Civil
Porto, Julho de 2013

Trabalho apresentado à Universidade Fernando Pessoa
como parte dos requisitos para a obtenção do grau de
Mestre em Engenharia Civil sob a orientação da
Professora Doutora Sara Sucena.

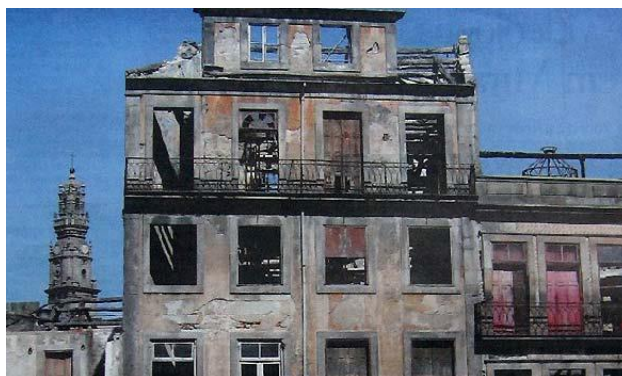
Figura 3 – Edifício com graves problemas estruturais na cobertura e paredes - Porto

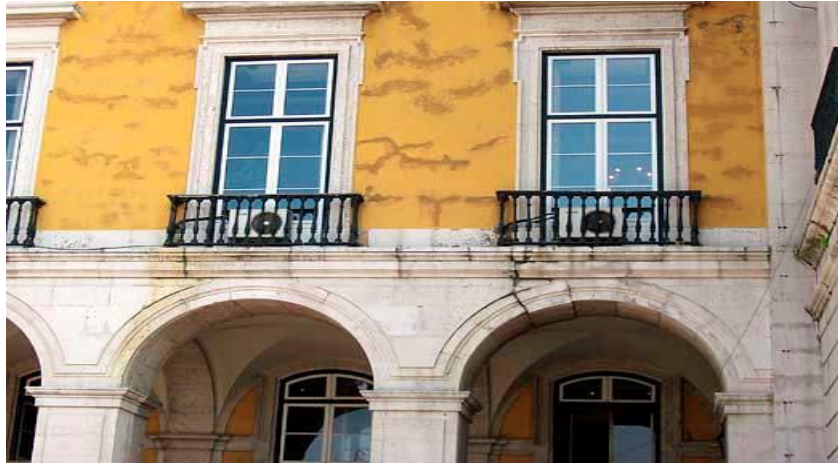
Figura 4 – Patologias na fachada devido a desadequação do sistema aplicado

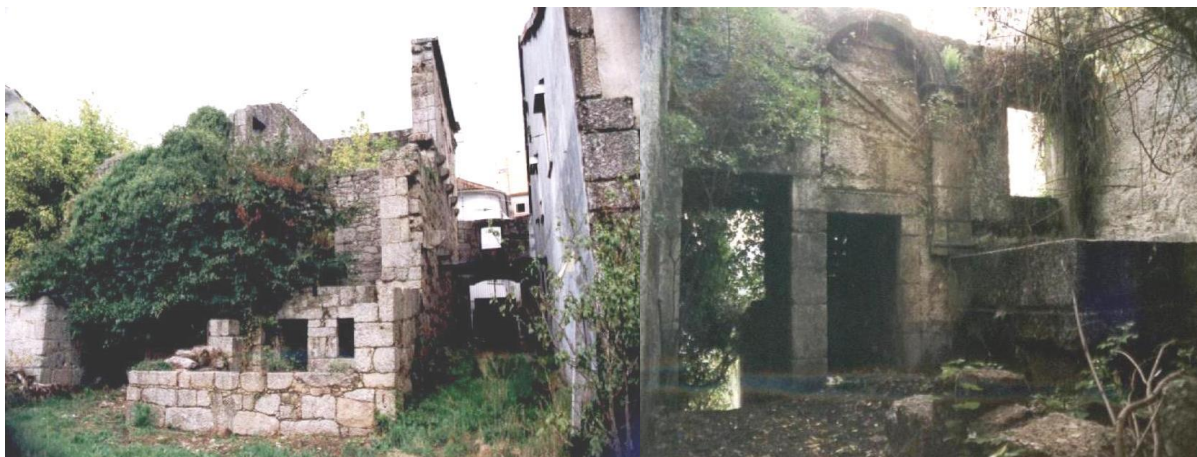
Figura 14 – Ruína da Casa da Portela

Em volta do edifício em ruína existia apenas terreno ao abandono, o que, com o passar dos anos, permitiu à vegetação invadir o seu interior, como ilustra a figura 14.

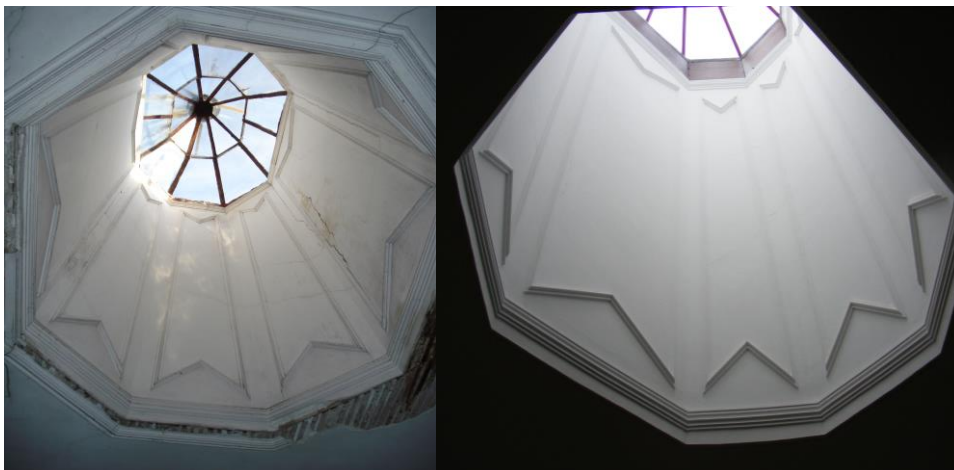
Figura 65 – Interior da clarabóia (antes e depois)

Quanto à claraboia, o estado de conservação era mau, sendo as infiltrações uma constante, tendo por isso, sofrido uma intervenção de restauro que consistiu na

aplicação de reboco no interior do cone e pintura na cor branca tal como originalmente. De modo equivalente, foi feito o restauro do seu envidraçado, no qual todos os pormenores originais foram mantidos.
