Reabilitação e Sustentabilidade – O Caso do Edifício “Padaria”

Levi Diogo de Sousa Barros

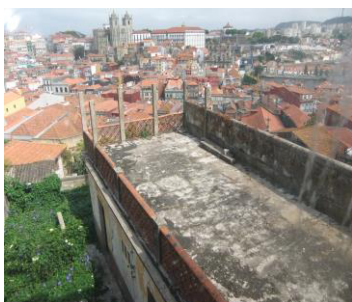
**Figura 10** - Cobertura plana

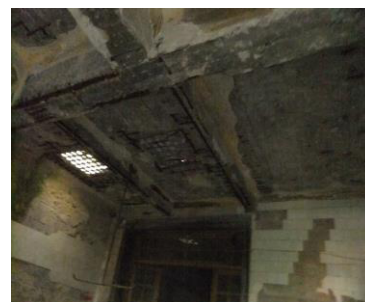
**Figura 12** - Detioração interior

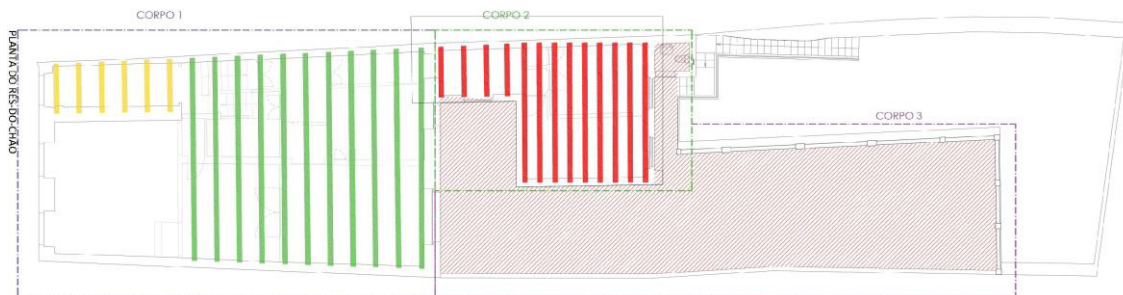
**Figura 15** – Planta do estado de conservação do piso rés-do-chão. Vermelho: mau estado; Amarelo: estado intermédio; Verde: estado razoável.

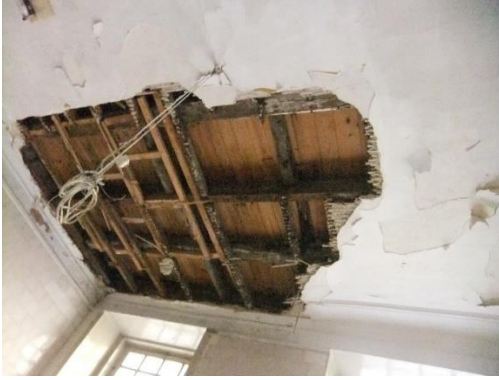
**Figura 16** - Exemplo da área próxima do alçado frontal no piso 1 com pavimentos e algumas partes da cobertura degradados devido a infiltrações de água.

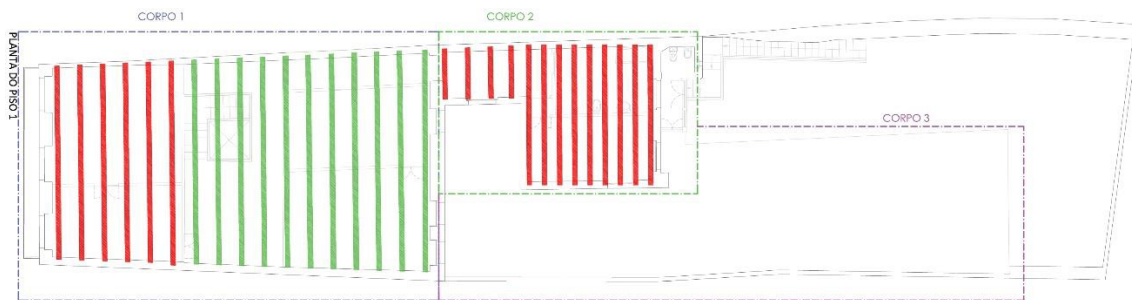
**Figura 17** – Planta do estado de conservação do piso 1. Vermelho: mau estado; Amarelo: estado intermédio; Verde: estado razoável.

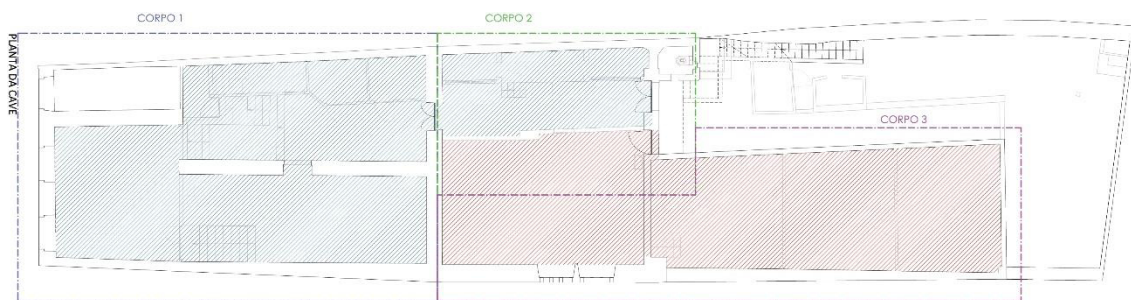
**Figura 18** – Planta do estado de conservação do piso da cave. Vermelho: mau estado; Amarelo: estado intermédio; Verde: estado razoável; Azul: pavimento a alterar.

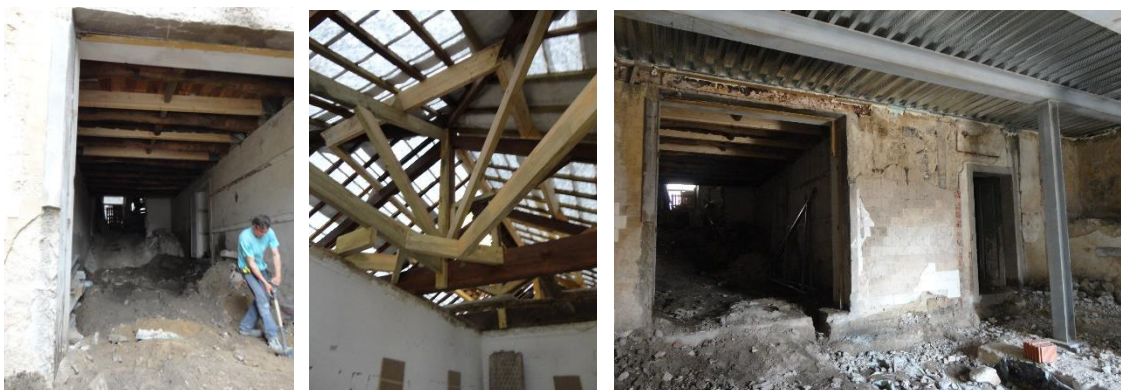
**Figura 24** - Vigas substituídas. **Figura 25** - Elementos cobertura substituídos. **Figura 26** – Laje metálica.

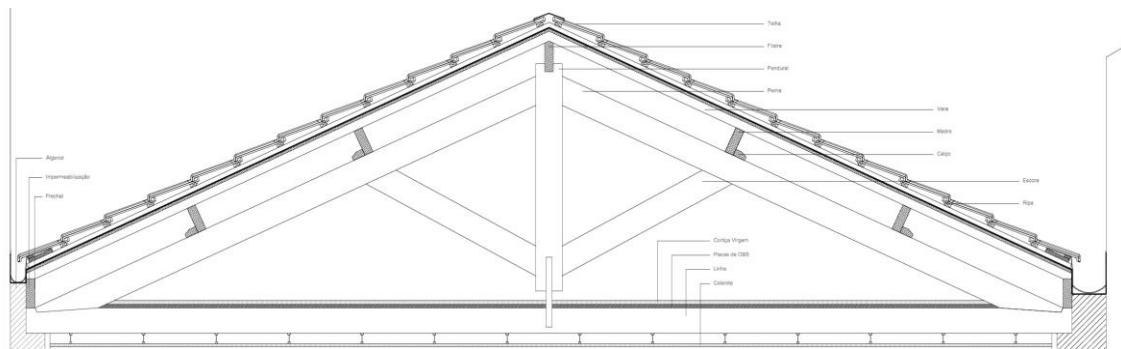
**Figura 54** - Exemplo de cobertura típica da época e existente no caso de estudo.

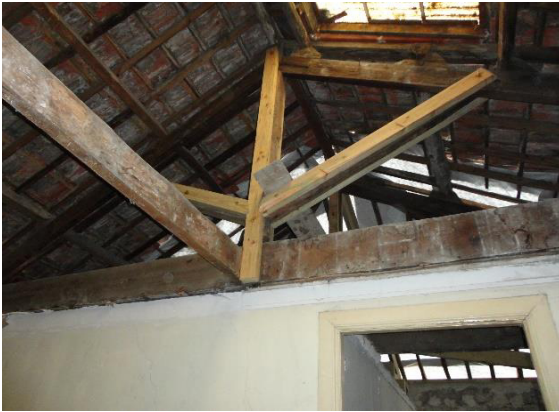
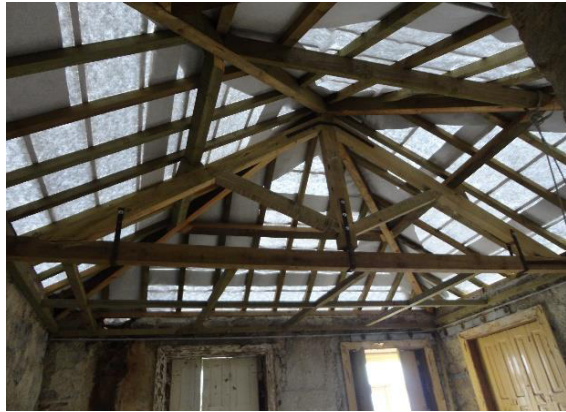
**Figura 55** - Exemplo de estrutura com elementos novos e antigos juntos. **Figura 56** - Estrutura corpo 2 toda refeita na íntegra

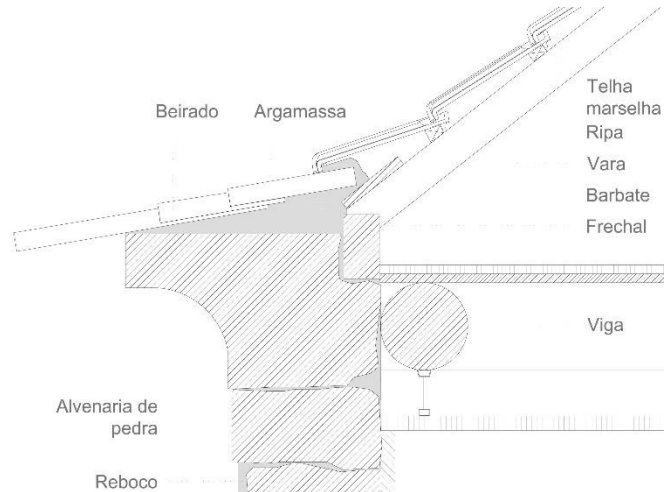
**Figura 63** - Pormenor de beirado

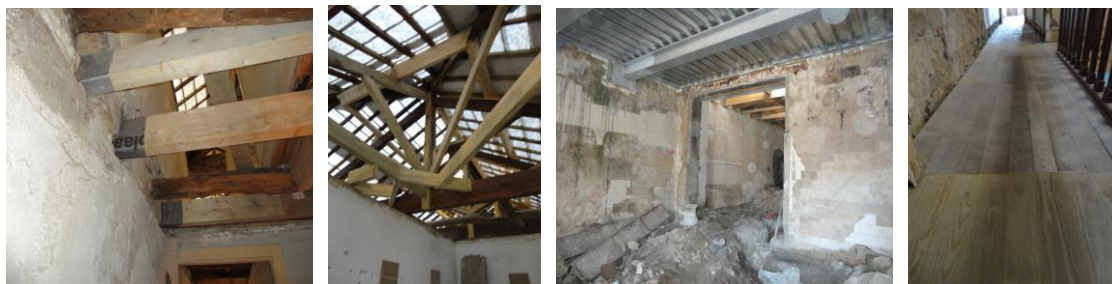
**Figura 66** - Vigas novas **Figura 67** – cobertura **Figura 68** - Pavimentos demolidos **Figura 69** – Encontro do soalho novo com o velho.

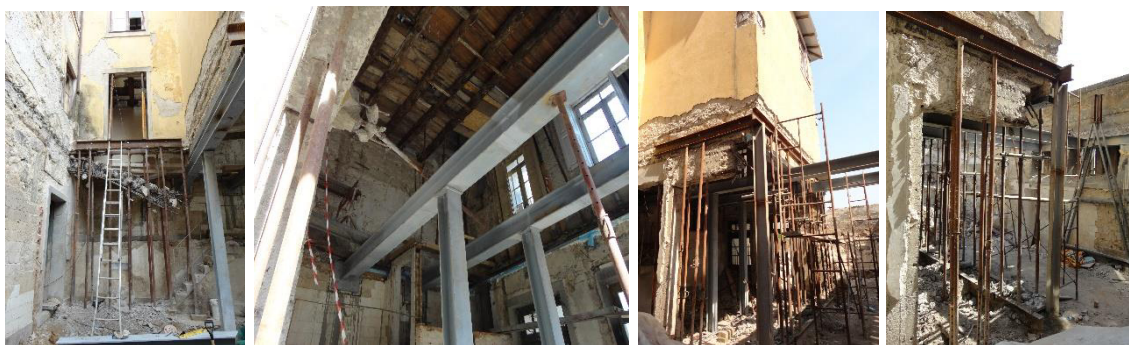
**Figura 70** - Escoramento **Figura 71** - Estrutura metálica **Figura 72** - Demolição **Figura 73** - Enchimentos
