Proposta de Intervenção em Edifícios Antigos  
Rua de Cedofeita, nº433 e Rua Ferreira Borges, nº 82  
Porto

Dissertação para obtenção do Grau de Mestre em Engenharia Civil

Porto, Novembro de 2015

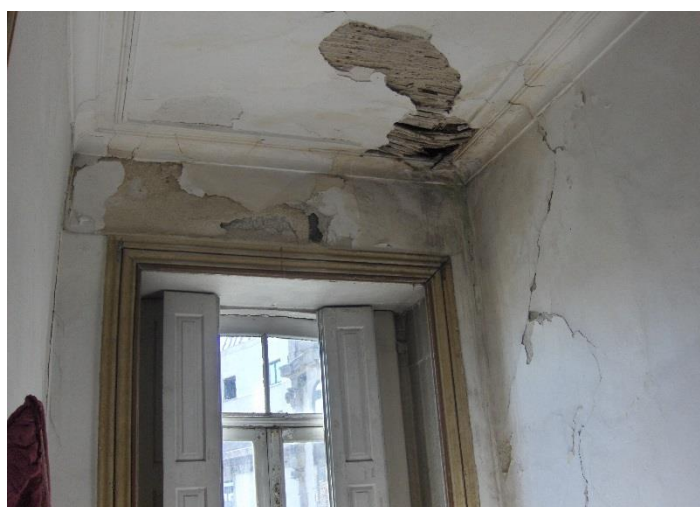
Figura 44 - Tetos degradados (Fonte: Irmãos Maia, C. C. O. P., Lda., 2008)

No que respeita aos tetos estes eram em gesso tradicional, tabique e ainda sancas de decoração que apresentavam um elevado estado de degradação, tal como ilustra a Figura 44.

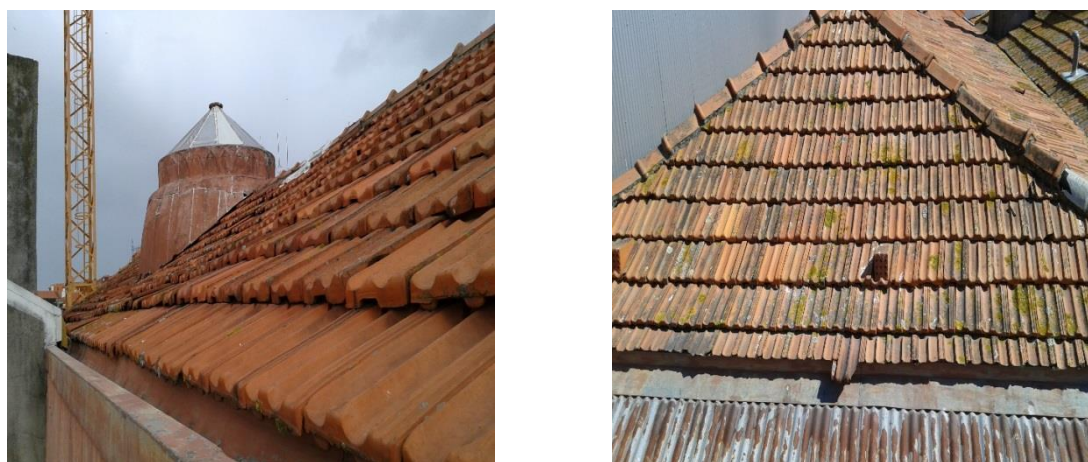
Figura 67 - Cobertura e claraboia (Fonte: AC Maias, Engenharia Lda., 2015)

A cobertura do edifício é de quatro águas com claraboia no seu centro, formada por estrutura de madeira e revestida por telha cerâmica, Figura 67. Esta estrutura da cobertura apresenta estado de degradação bastante avançado. A claraboia localizada no centro da cobertura e a caixa de escadas apresentam, tal como a cobertura, um estado de degradação bastante avançado pela fissuração existente, o que representa um risco de queda iminente, Figura 68.

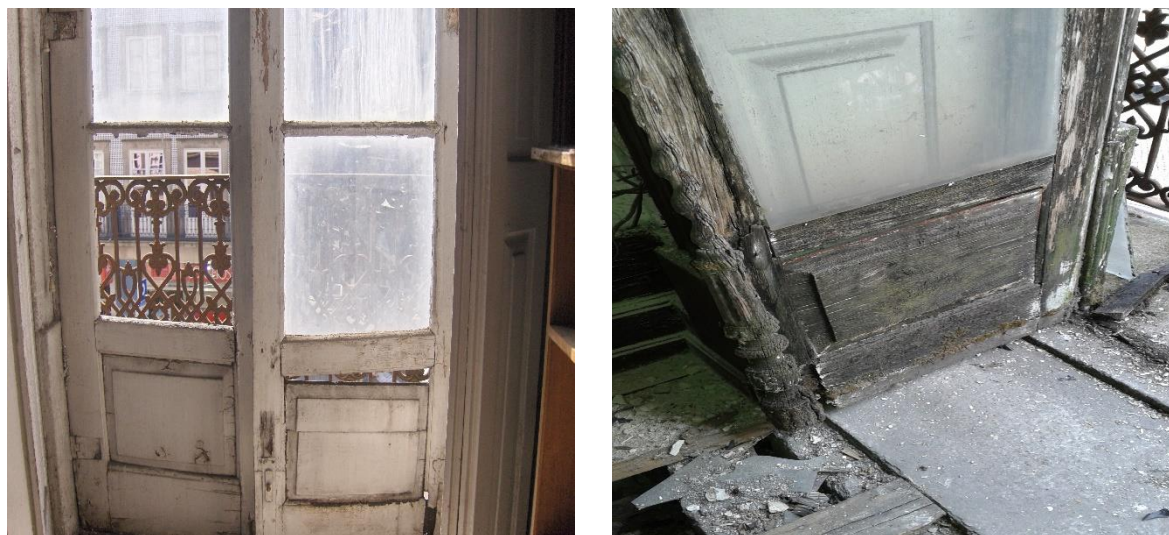
Figura 69 - Janelas e portadas em madeira (Fonte: AC Maias Engenharia Lda., 2015)

As janelas são em madeira em que o seu interior é contemplado com portadas em madeira. No que respeita ao seu estado de conservação, as janelas encontram-se bastante deterioradas, ou seja, o seu estado de putrefação é bastante avançado (Figura 69). Já as portadas encontram-se bem conservadas.

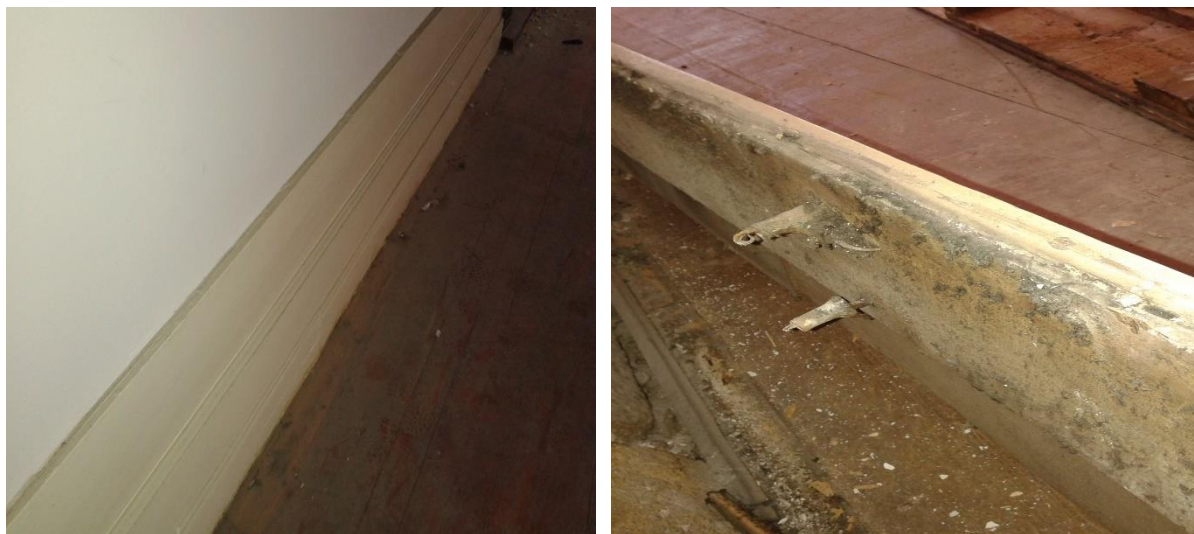
Figura 70 - Rodapé em madeira (Fonte: AC Maias Engenharia Lda., 2015)

Apresenta-se em bom estado de conservação, tal como se visualiza na Figura 70.

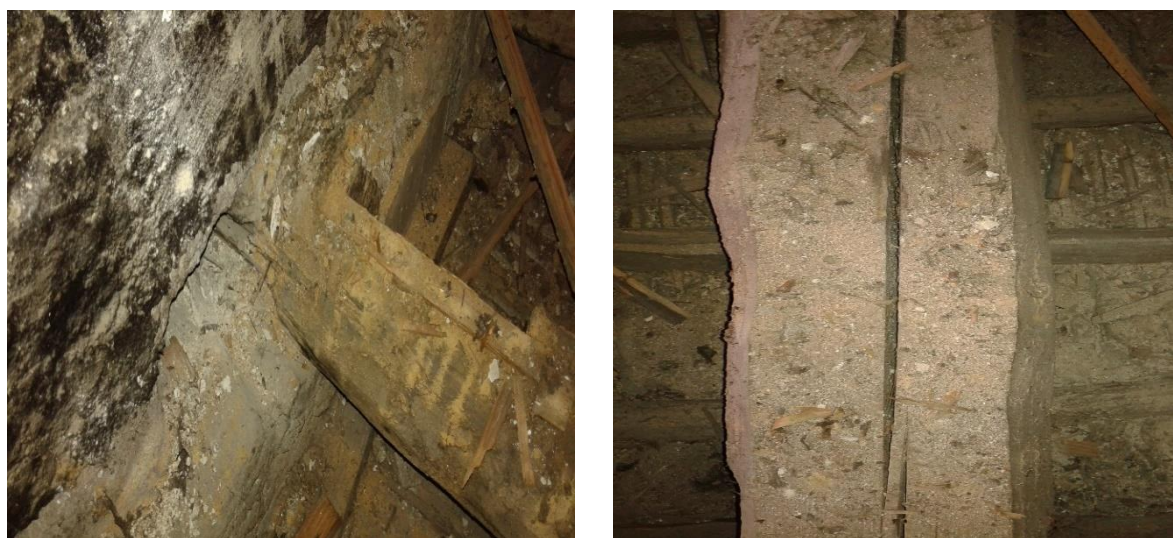
Figura 73 - Ligação de viga de madeira a parede de granito (Fonte: AC Maias Engenharia Lda., 2015)

Após uma análise rigorosa dos mesmos, os pavimentos de todos os andares apresentam um avançado estado de degradação, observando-se diversas fissuras nas vigas de madeira com cerca de 1,5 cm de espessura, tal como ilustra a Figura 73.

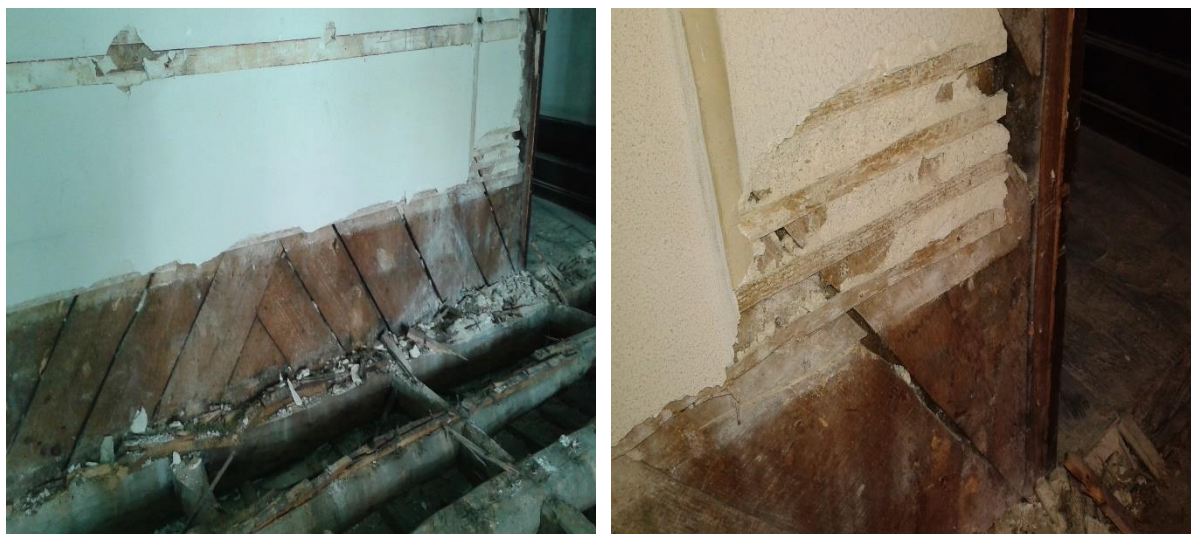
Figura 75 - Paredes interiores em tabique (Fonte: AC Maias Engenharia Lda., 2015)

Todas as paredes interiores que constituem o edifício são em tabique revestido a gesso, apresentando uma espessura de cerca de 15 cm. Após uma observação cuidada das mesmas, concluiu-se que estas se encontram extremamente degradadas apresentando um nível de fissuração bastante elevado, tal como ilustra a Figura 75.

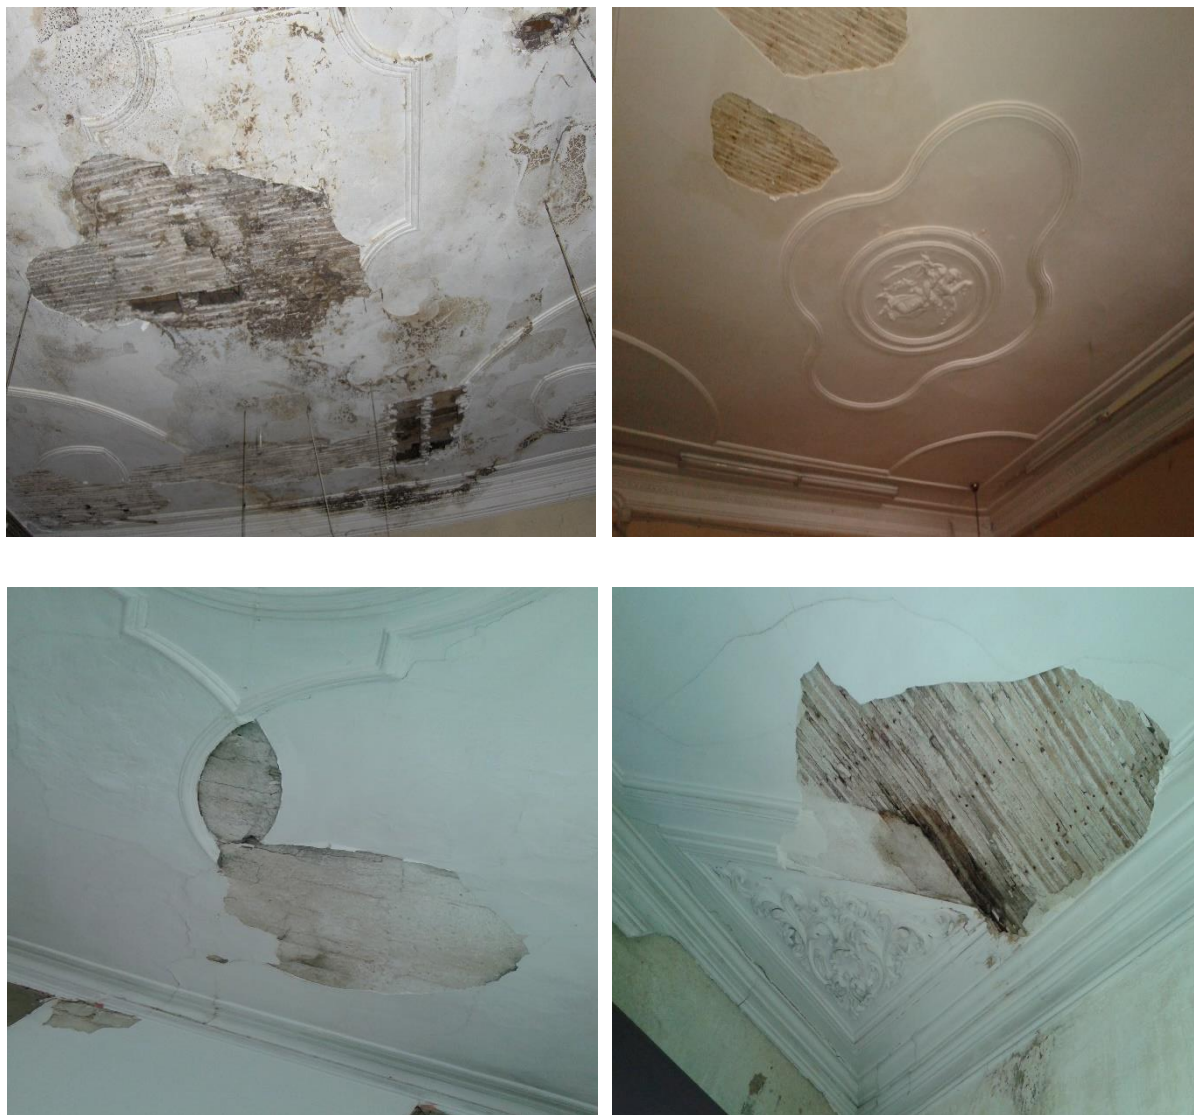
Figura 76 - Tetos em gesso (Fonte: AC Maias Engenharia Lda., 2015)

Os tetos são em gesso tradicional e apresentam sancas como forma de decoração. Estes apresentam diversos pontos de degradação, sinal de que o gesso se encontra “desligado” do tabique, manifestando um elevado estado de degradação, tal como ilustra a Figura 76.

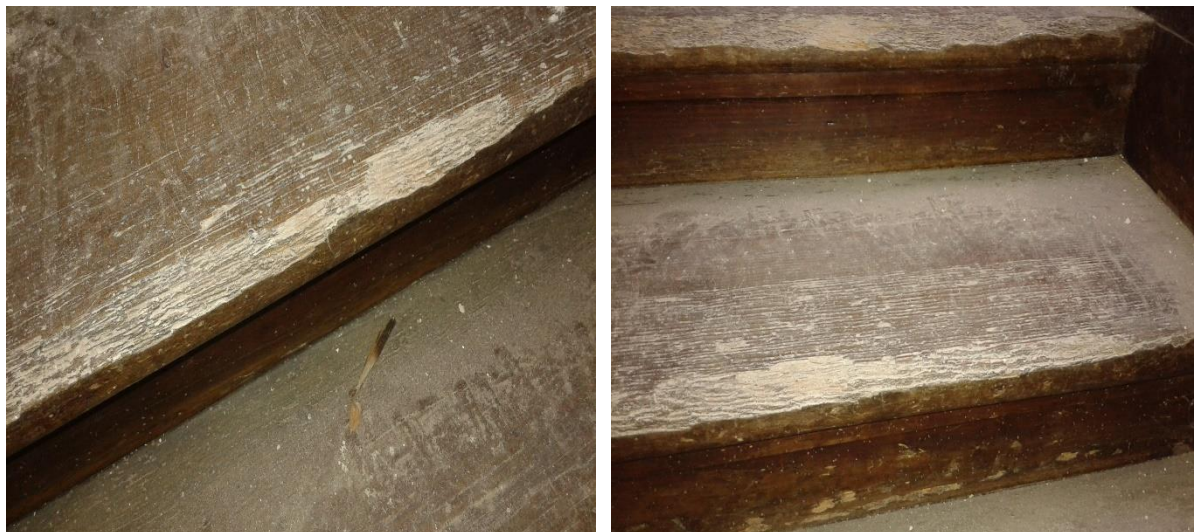
**Figura 77 - Caixa de escadas (Fonte: AC Maias Engenharia Lda., 2015)**

A caixa de escadas representa o centro de todo o edifício e a distribuição de todos os apartamentos e andares. Constituída por uma estrutura de madeira, os espelhos e capas também em madeira apresentam um mau estado de degradação, tal como se pode observar na Figura 77.
