MESTRADO EM ENGENHARIA CIVIL

Praças Urbanas no Município de São João de Meriti

Análise do Custo de Investimento e Manutenção

MESTRE EM ENGENHARIA CIVIL

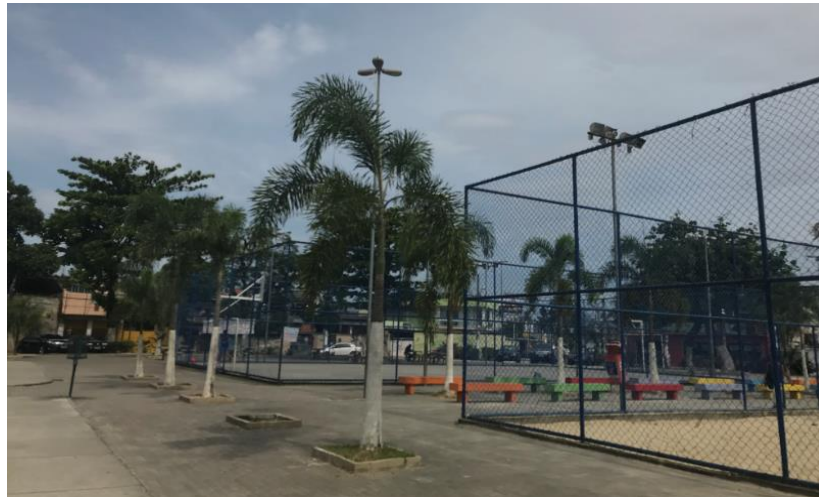
Figura 1 – Praça Osvaldo Marcondes – Quadras Poliesportivas

Nas quadras poliesportivas a estrutura do alambrado foi pintada e a tela de fechamento lateral trocada. Através de um comparativo de fotos no site *Google Maps*, se observa que a tela de fechamento superior que estava arrebitada não foi substituída nesta manutenção, como visto na Figura 1.

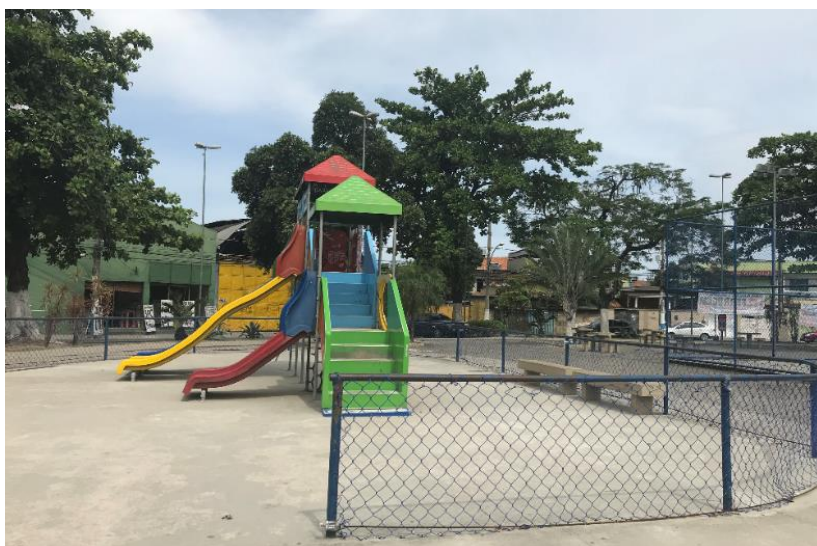
Figura 2 – Praça Osvaldo Marcondes – Espaço para Crianças

A Figura 2 ainda destaca a falta de um portão no cercado do espaço infantil, levando em consideração a segurança das crianças, devido ao grande fluxo de veículos na cercania. Em todo seu perímetro a praça tem uma faixa de gramado e árvores espalhadas, que proporciona áreas de sombra juntos aos bancos de concreto e jogos de mesa, como mostra as (Figura 1/ Figura 3).

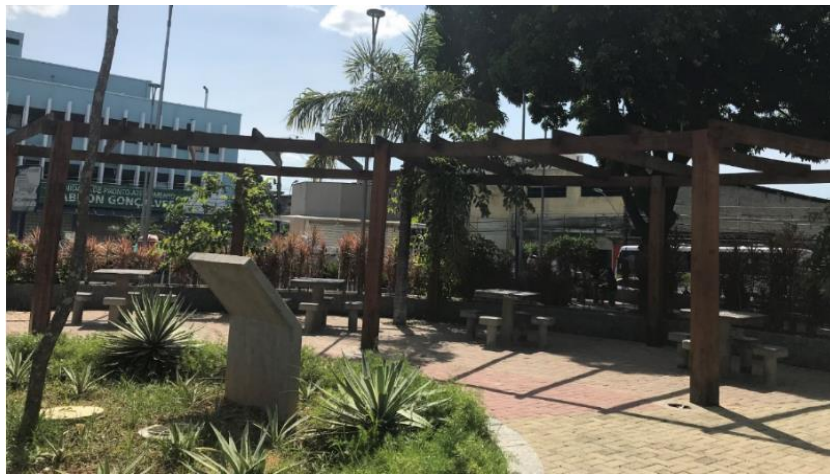
Figura 4 – Praça Alfredo Fernandes – Mobiliários Urbanos

O quiosque e o sanitário público não estão em funcionamento, pois ainda não foi escolhido uma pessoa para ocupar o espaço e por consequência este comerciante será responsável pela limpeza do sanitário. As muretas em granito, o pergolado de madeira e mobiliários urbanos (jogos de mesa e bancos de concreto) estão em bom estado de conservação, assim como as jardineiras, apresentada na Figura 4.

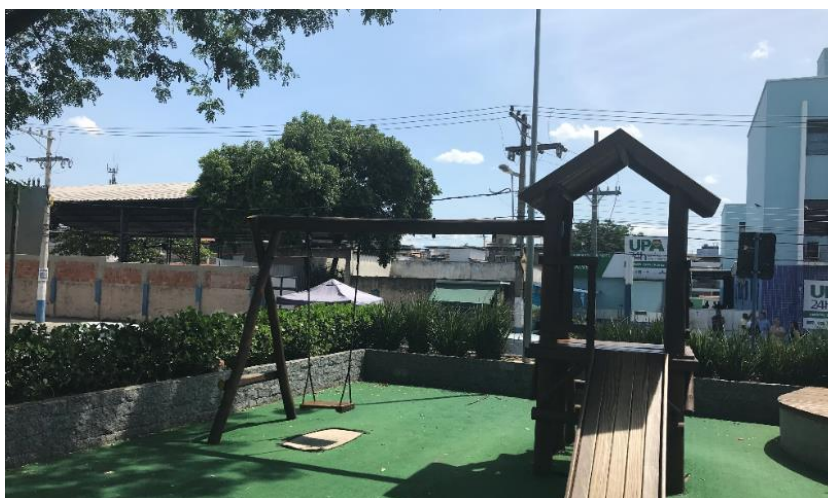
Figura 5 – Praça Alfredo Fernandes – Espaço Infantil

A pavimentação em grama sintética instalada no espaço das infantil e da academia da terceira idade, já apresenta pontos de desgaste principalmente nas áreas que sofre atrito como abaixo do balanço e na chegada do escorrega. Se destaca que os brinquedos de madeira (balanço, escorrega e gangorra) estão preservados, exceto um dos balanços que a corda arrebentou e não se encontra mais no local, como se vê na (Figura 5). E os bancos curvos com topo em régua de madeira precisam de reparos pontuais.

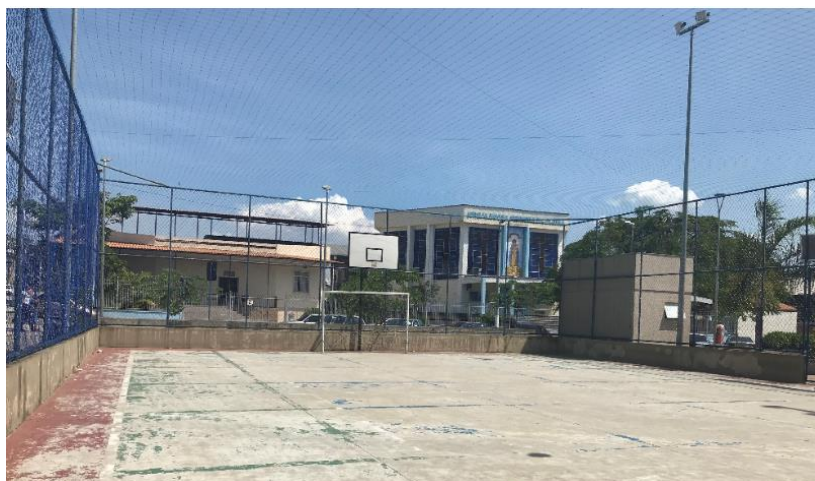
Figura 6 – Praça Alfredo Fernandes – Quadra Poliesportiva

Na Figura 6 a quadra poliesportiva que possui mureta de 90 cm (noventa centímetros) de altura está com alambrado intacto, todavia o piso recebeu acabamento inadequado e a pintura se apresenta bastante desgastada para pouco tempo de uso.

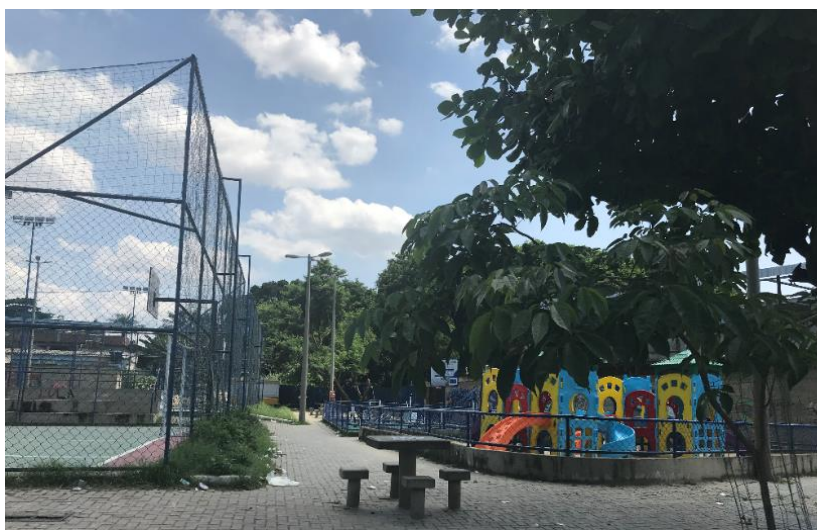
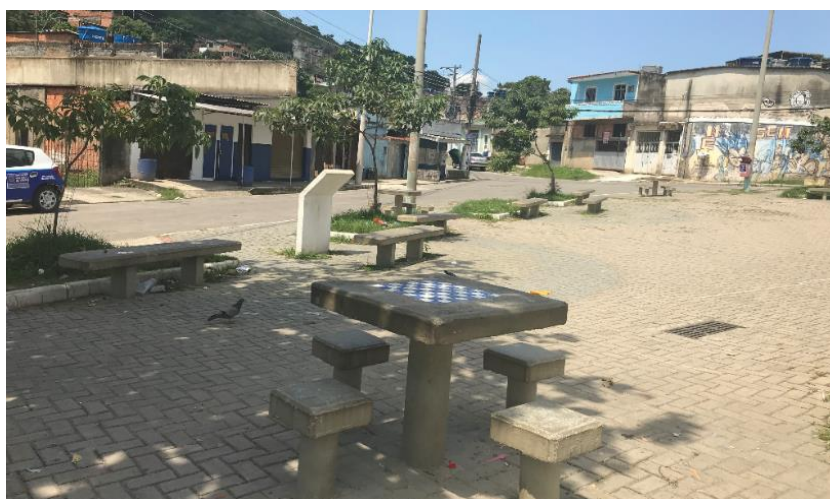
Figura 7 – Praça Giro da Silva Pinheiro – Mobiliários Urbanos e Paisagismo

O local foi vistoriado no ano seguinte da sua construção e constatasse que a unidade tem aspecto abandonado, não recebendo com a frequência desejada os serviços de conservação como poda de árvores, limpeza das jardineiras e varrição. O espaço de atividade física e recreação infantil são limitados por muretas e alambrado, possuem portões e apresentam boas condições. As árvores foram plantadas próximas da via e em porte pequeno, deste modo oferece pouca sombra aos mobiliários e não protege os espaços de atividades, conforme retratado na Figura 7 a/b.

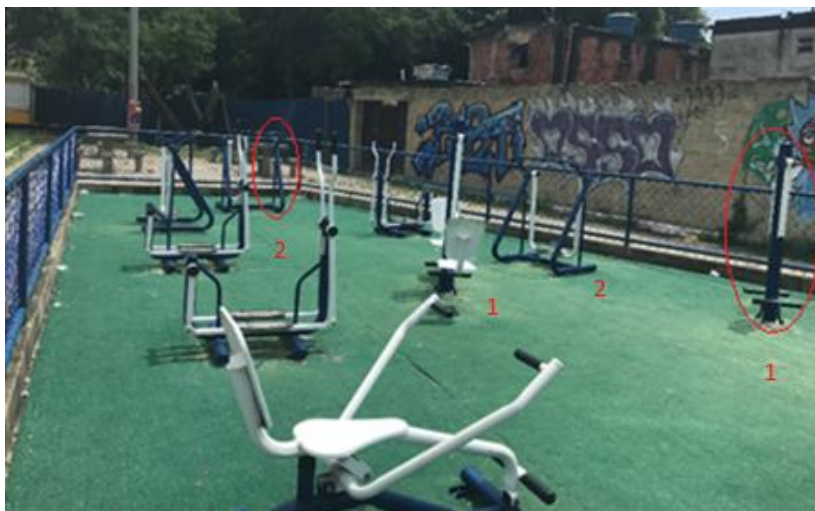
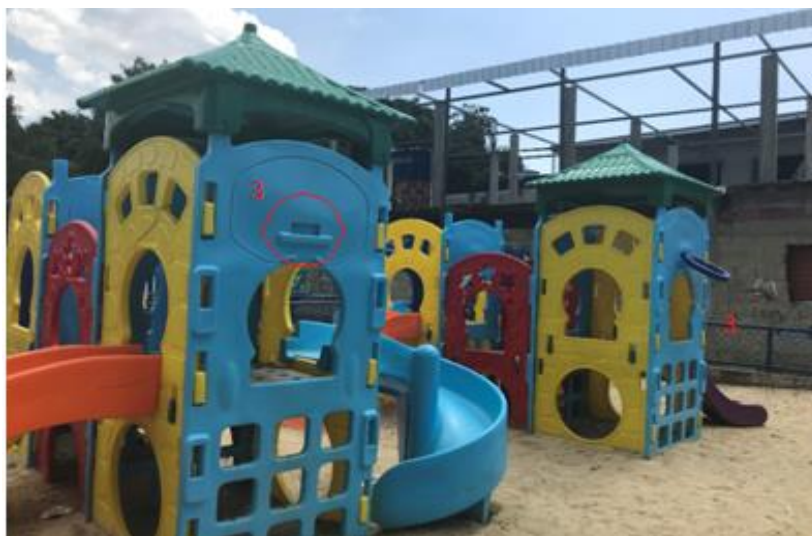
Figura 8 – Praça Ciro da Silva Pinheiro – Equipamentos de Ginástica e Recreação Infantil

No espaço de ginástica a pavimentação em grama sintética apresenta pontos de descolamento e os equipamentos de baixo impacto apresentam ausência de peças, como por exemplo, o exercitador de pernas (1) está sem as cadeiras, o simulador de percurso

(2) sem o pedal do lado. E no brinquedo infantil está faltando uma das cestas de basquete (3), conforme destacado na Figura 8 a/b.

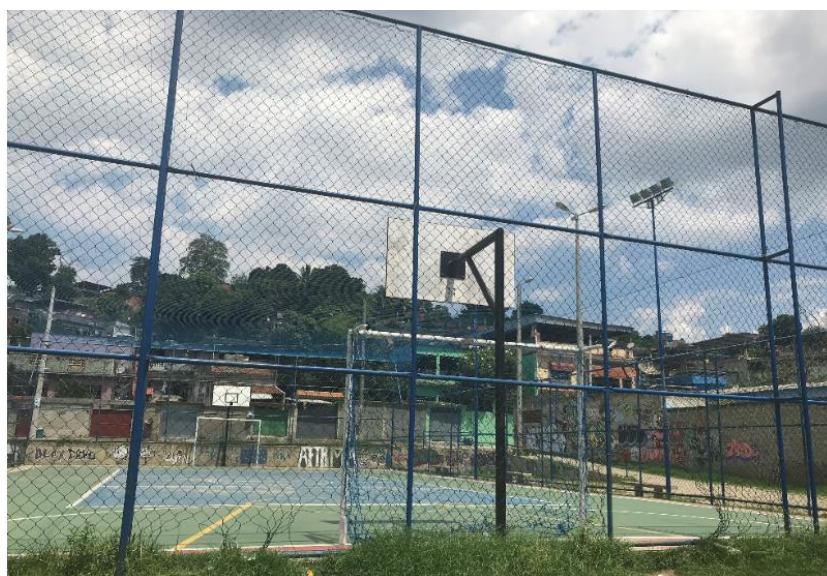
Figura 9 – Praça Ciro da Silva Pinheiro – Quadra Poliesportiva e Paisagismo

As quadras poliesportivas têm o fechamento lateral em alambrado estruturado por tubos em aço galvanizado e tela de arame galvanizado e foi adotada em todo pé-direito, exceto no lado que tem divisa com o rio. A tela está arrebitada e a mureta ao fundo toda pichada, como retratado na Figura 9.

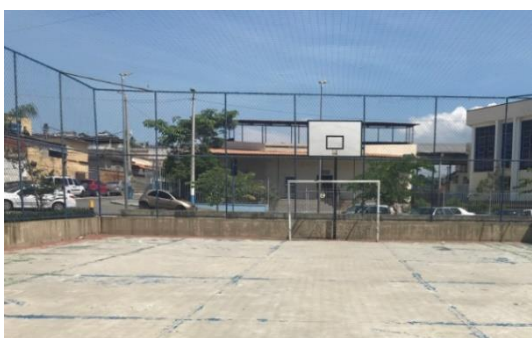
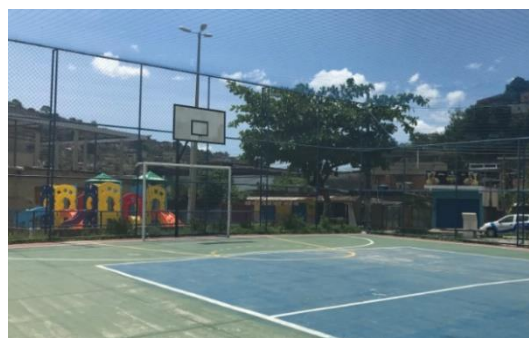
Figura 13 - Desgastes da Pintura do Piso

Complementando a manutenção da quadra, os pisos de concreto estão em bom estado de conservação, sem presença de fissuras, mas comparando a pintura das duas unidades, se observa uma diferença na qualidade do material de pintura ou da técnica adotada no piso da quadra da praça do PAM, conforme Figura 13 a/b.
