**LIÇÕES DE MANUTENÇÃO CORRETIVA INEFICAZ E PROPOSTA DE
INTERVENÇÃO NAS ESTRUTURAS DE BETÃO ARMADO DAS PONTES
JUSCELINO KUBITSCHEK E PAULO BARRETO MENEZES**

Dissertação de mestrado a ser apresentada na
Universidade Fernando Pessoa, como parte dos
requisitos necessários para obtenção do grau de
Mestre em Engenharia Civil.

Área de estudo: Reabilitação de estrutura.
Orientador: Prof. Doutor Elói João Faria Figueiredo.

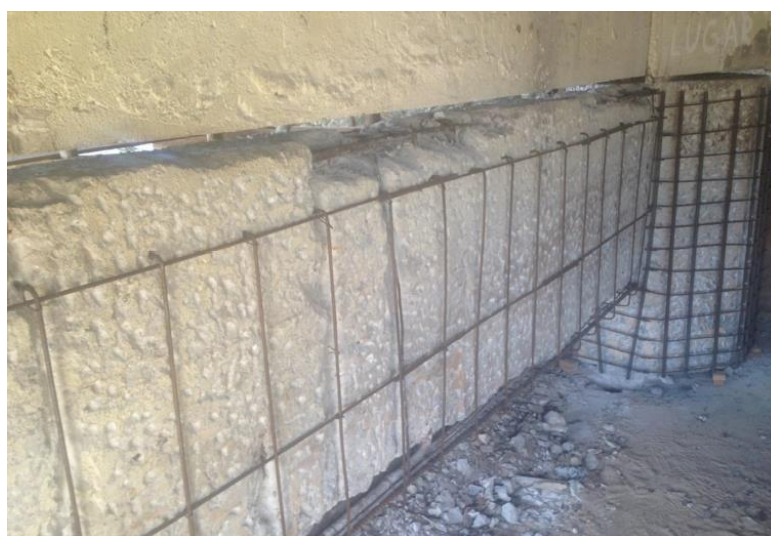
Figura 26: Superposição de armaduras no encontro da ponte Juscelino Kubitschek [50].

No local onde o betão foi diagnosticado deteriorado retirou-se, cuidadosamente, as partes comprometidas com ponteiros e ferramentas pneumáticas, numa profundidade de 3 cm de forma a alcançar o betão original e homogêneo, e a limpeza das superfícies do betão e do aço foram realizadas através de jato de água de alta pressão. A ancoragem de armação foi executada utilizando resina polimérica tixotrópica do sistema epóxico, ou seja, adesivo estrutural compound. No reforço da armadura, foram utilizados pinos de aço especial CA 50 e cordões de pré-esforço de 18 mm chumbadas com adesivo epóxi na armadura existente, tal como mostra a (Figura 26 e 27). Para os revestimentos das armaduras foi escolhida argamassa tixotrópica, monocomponentes para reparos estruturais, aplicado com colher de pedreiro pressionando o material contra o substrato do centro para as bordas em camadas de 10 a 50 mm de espessura. Nos locais onde se observaram vestígios de corrosão das armaduras, o betão foi removido até a sua parte melhor, e as armaduras foram substituídas por aço CA 50 e cordões de pré-esforço de 18 mm (Figura 26).

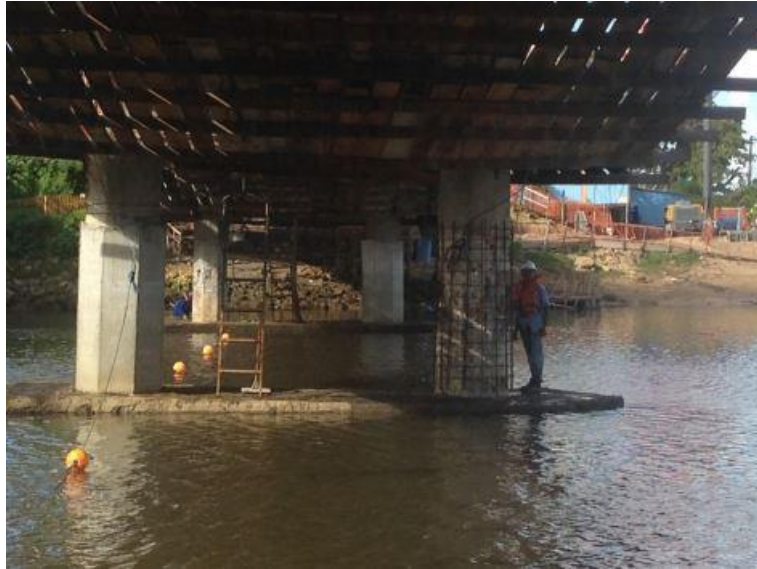
Figura 27: Superposição de armadura no pilar da ponte [50].

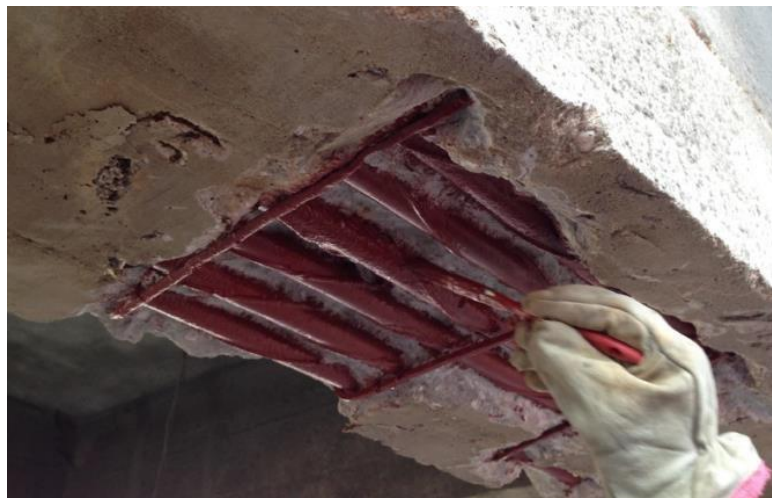
Figura 28: Tratamento das armaduras por proteção galvânica na viga longarina da ponte Juscelino Kubitschek [50].

Contra a corrosão eletroquímica foi dado um tratamento das armaduras pela proteção galvânica com aplicação de primer com alto teor de zinco, elaborado à base de resina sintética com cromato de zinco (Figura 28).

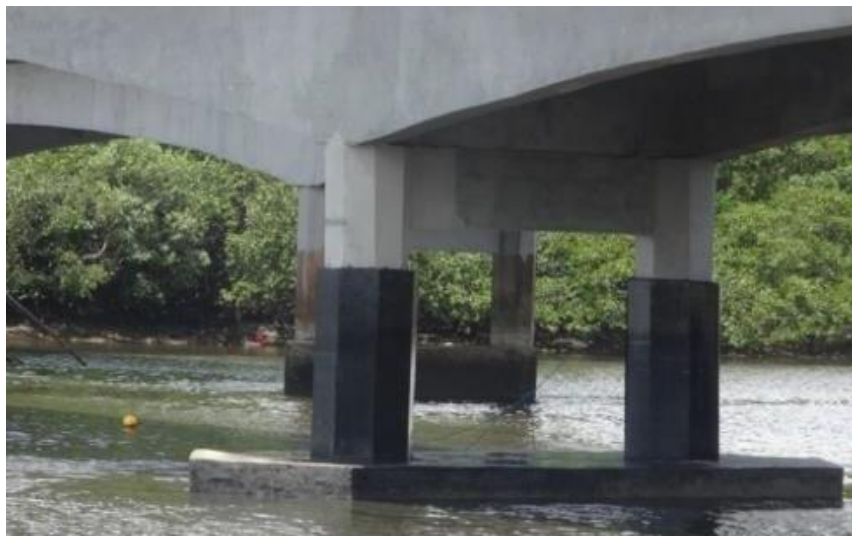
Figura 29: Pilares e blocos de coroamento pintados com alcatrão, das Pontes Juscelino Kubitschek e Paulo Barreto Menezes [50].

o cimento Portland CP-IV, com areia grossa lavada, brita 19 e aditivo plastificante, com o objetivo de reduzir a água de amassadura. No betão submerso, foi adotado o mesmo tipo de cimento, areia e brita, incluindo apenas um aditivo estabilizador anti-segregante, tendo em sua composição 450 kg de cimento por metro cúbico. Depois dos reforços nos pilares e blocos de coroamentos, realizou a limpeza da superfície e foi aplicado uma pintura protetora a base de alcatrão de hulha diluída em solvente em 10% (Figura 29).

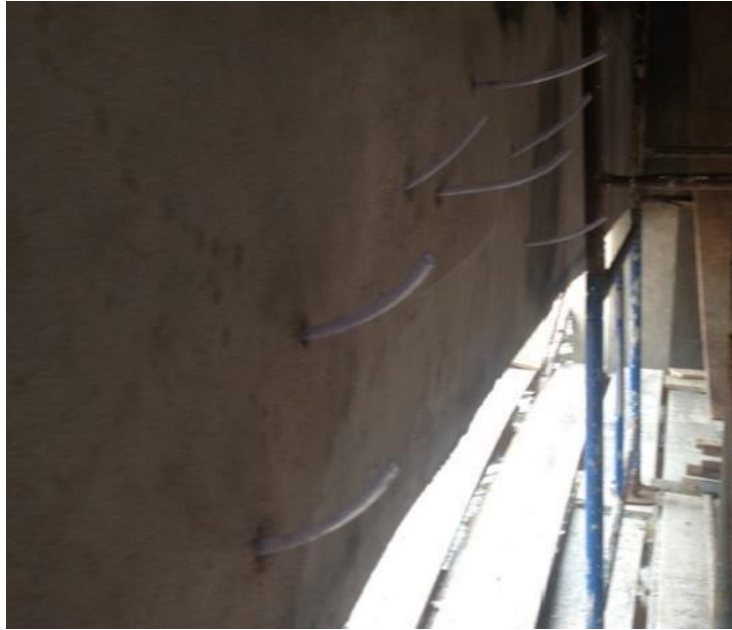
Figura 30: Reparos para fissuras com tubos plásticos num das longarinas da ponte Paulo Barreto Menezes [50].

Nas partes da mesoestrutura e infraestrutura aplicou-se 3 demãos de tinta impermeável cimentol, com intervalo de 8 horas entre cada pintura. Para evitar a secagem, a estrutura foi hidratada a cada 2 horas com água limpa. As fissuras e trincas foram feitas em forma de “V”, em seguida, foram abertos furos de 10 mm de diâmetro e espaçados de 10 a 30 cm, verificando a ligação entre os furos através de injeção de ar, logo após, foram instalados tubos plásticos de 5/16 de diâmetros nos furos e efetuadas as vedações das trincas com massa polimérica do sistema epóxi (Figura 30). Realizada as vedações das trincas, injetou-se resina polimérica para reparo estrutural no mesmo tubo plástico, até o completo preenchimento dos espaços vazios.

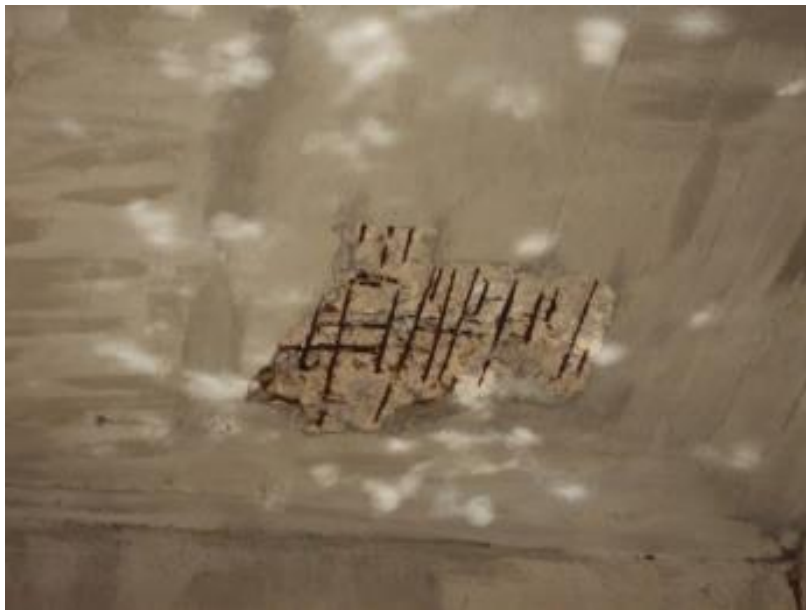
Além disso, na infraestrutura da ponte Juscelino Kubitschek, evidencia fissuras e eflorescência no pilar, facilitando a entrada de agentes agressivos, acelerando a corrosão até a perda da seção e rompimento da armadura (Figura 35). Nos blocos de coroamento é notório o estado crítico da estrutura, com rachaduras, deslocamentos do betão e erosão (Figura 36). Destaca-se que, todos os pilares da ponte, nas zonas de variação de maré manifesta com pontos de corrosão e segregação do betão (Figura 37).

Figura 31: Corrosão com armaduras expostas, eflorescência e deslocamento de betão, na face inferior do tabuleiro da ponte Juscelino Kubitschek.

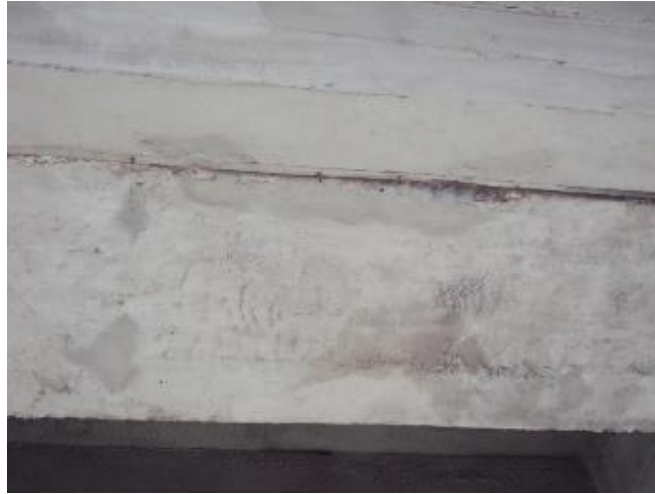
Figura 32: Falha na execução nos reparos da viga longarina e deslocamento de betão na Ponte Juscelino Kubitschek.

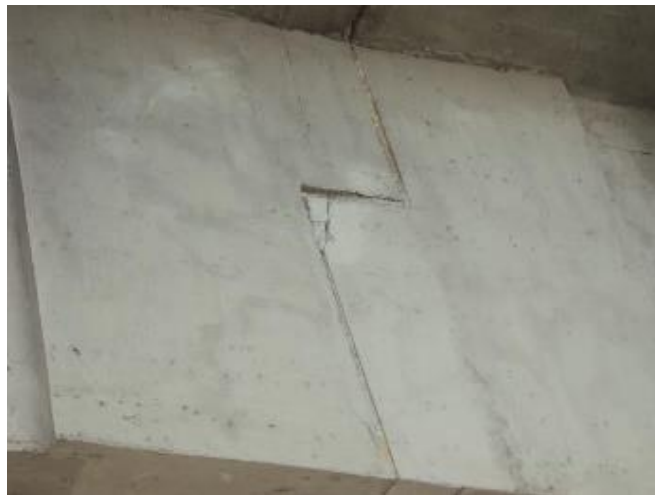
Figura 33: Fissuras no encontro do dente Gerber da Ponte Juscelino Kubitschek.

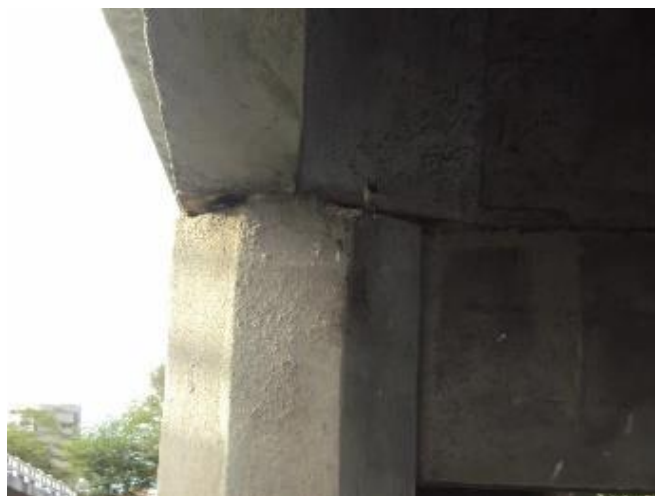
Figura 34: Fissuras na parte que faz a ligação da viga longarina com pilar na ponte Juscelino Kubitschek.

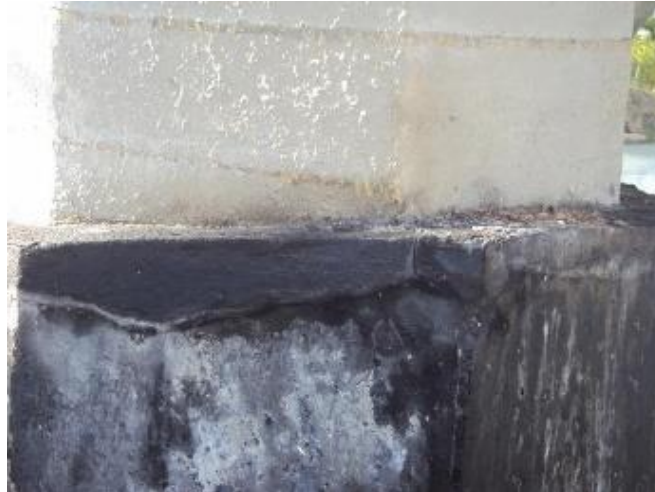
Figura 35: Fissura horizontal e mancha de eflorescência no pilar da mesoestrutura da ponte Juscelino Kubitschek.

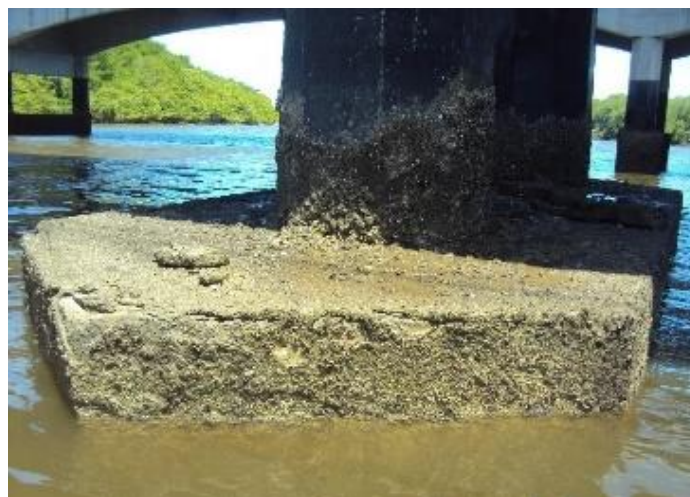
Figura 36: Deslocamento e rachaduras no bloco de coroamento da Ponte Juscelino Kubitschek.

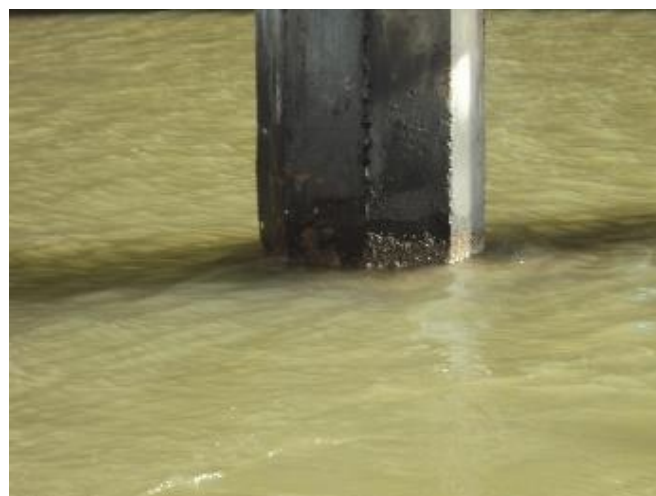
Figura 37: Pontos de corrosão e segregação de betão nas arestas do pilar da Ponte Juscelino Kubitschek.

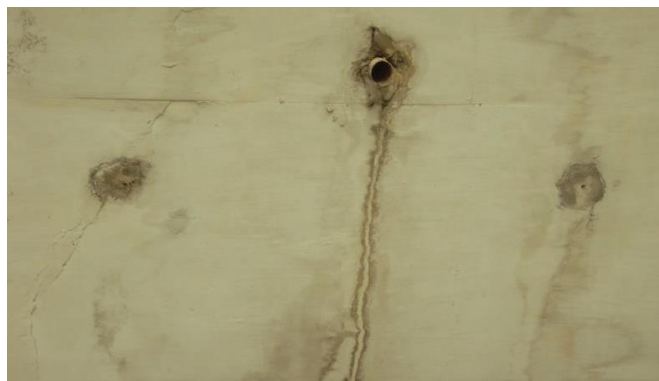
Figura 38: Manchas de umidade na laje inferior da extremidade da ponte, por falha na drenagem pluvial no dreno.

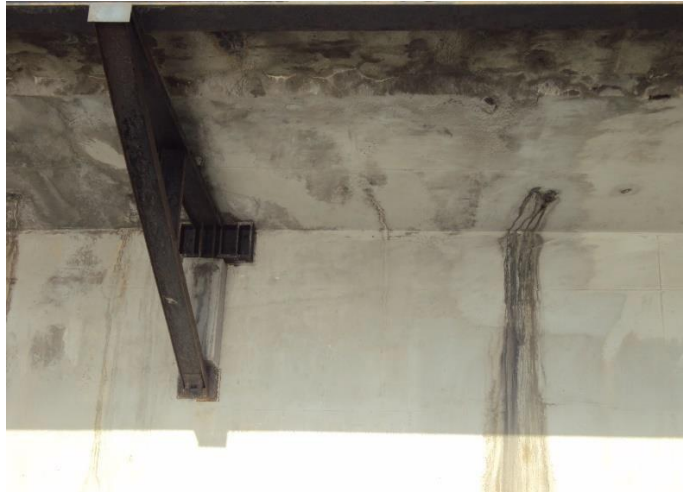
Figura 39: Oxidação no suporte da laje em balanço, mancha de umidade pelo dreno, fissuras com início de corrosão.

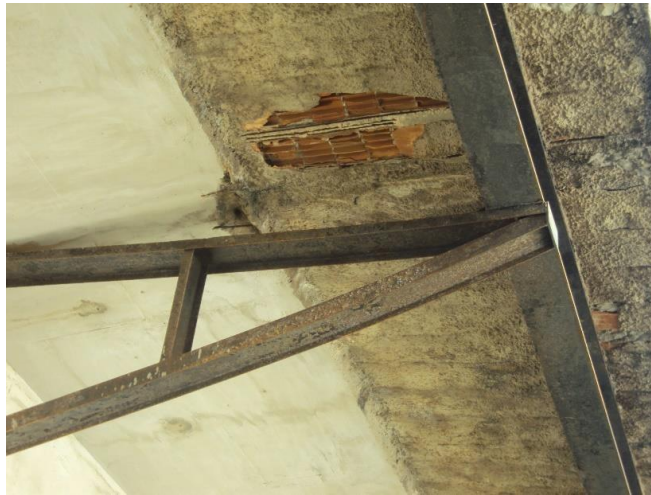
Figura 40: Desplacamento da alvenaria, corrosão na armadura e oxidação no suporte da laje inferior da ciclovia.

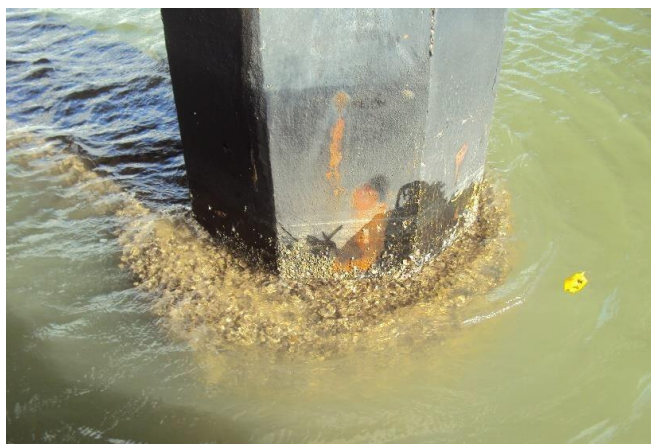
A ponte Paulo Barreto de Menezes, apesar de ter sido construída após 20 anos da ponte Juscelino Kubitschek, apresenta manifestações patológicas semelhantes, mesmo depois dos reparos, principalmente na parte da ciclovia, executada em seguida da sua construção, expondo manchas de umidade por dreno pluvial danificado. (Figura 38). Nota-se que, ao longo da laje inferior, existe a presença das mesmas manifestações, a oxidação na estrutura metálica que apoia a laje da parte da ciclovia, e fissuras ocasionados por corrosão (Figura 39). Observa-se na (Figura 40), deslocamento da alvenaria, corrosão nos varões e oxidação no suporte da laje. Na parte da infraestrutura da ponte, é possível constatar manchas de corrosão e fissuras nas arestas dos pilares (Figura 41).

Figura 41: Corrosão e fissuras nos pilares da infraestrutura.
