MANIFESTAÇÕES PATOLÓGICAS EM ESTRUTURAS DE BETÃO ARMADO – ESTUDO DE CASO: ANÁLISE DA CATEDRAL DE BRASÍLIA – BRASIL – MÉTODO GDE/UNB

Dissertação de Mestrado em Engenharia Civil

Andreia Schmidt

Junho 2025

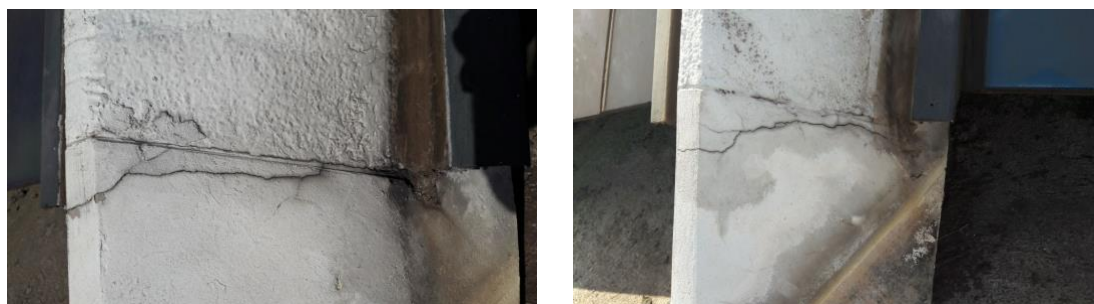
A análise dessas patologias revela alto índice de fissuras conforme apresentado nas Figuras exemplificativas a seguir, provocando o destacamento, possivelmente decorrentes de práticas construtivas da época conforme mencionado. O APÊNDICE I apresenta demais imagens e seus respectivos croquis de avaliação.

Figura 18 – Pilares 7 e 13 do Apêndice I - Fissuras, umidade ascendente (Autoria própria)

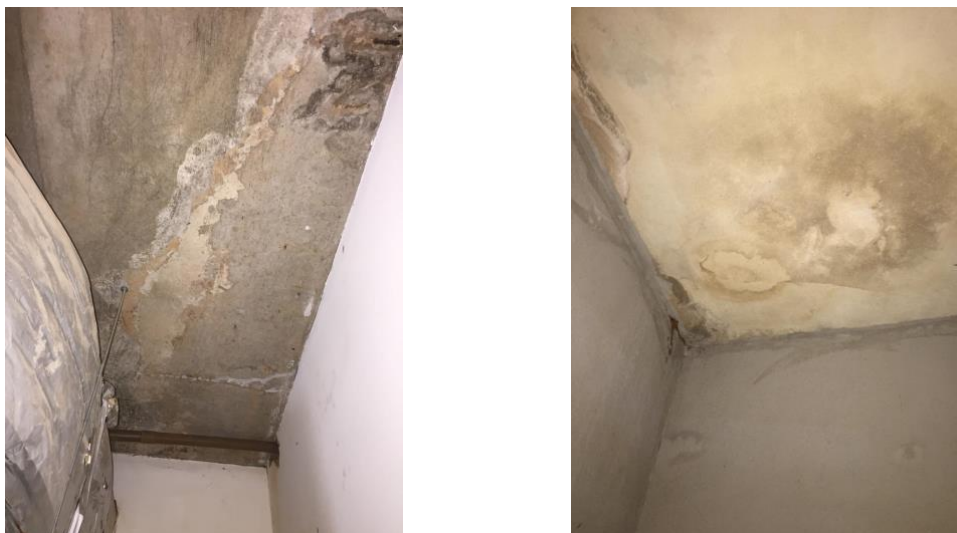
Nas imagens exemplificativas, são evidentes manchas de umidade, eflorescência e desagregação superficial do betão, provavelmente causadas por infiltrações prolongadas. As áreas apresentam perda de revestimento e indícios de trincas internas, causadas pela entrada constante de água através da laje superior. Essas patologias são típicas de sistemas de cobertura com impermeabilização ausente ou falha, agravadas por variações térmicas e baixa ventilação.

Figura 20 – Manchas, fissuras, armadura exposta e corrosão na laje da sala de máquinas – Laje 01 do APÊNDICE I (autoria própria, 2025)

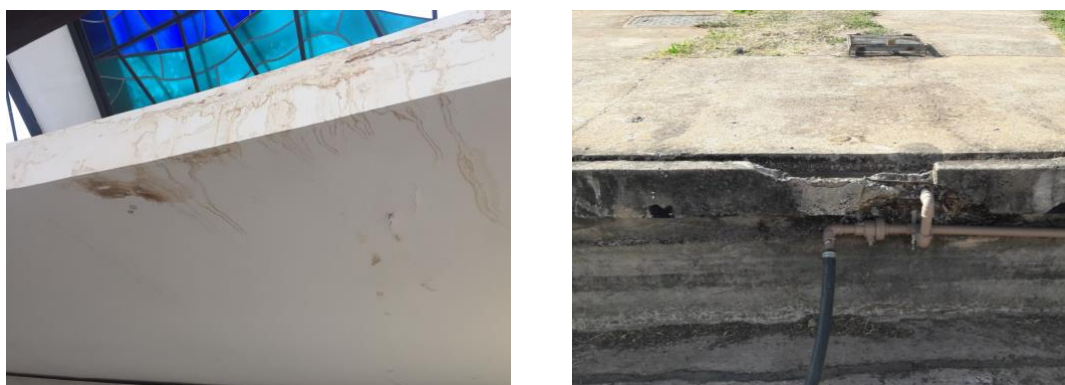
Observa-se também deslocamento acentuado do betão, com armadura totalmente exposta e sinais claros de corrosão avançada. A tubulação aparente sugere interferências e adaptações improvisadas que podem ter contribuído para o comprometimento da seção da laje. A exposição contínua às intempéries, associada à má execução de detalhes construtivos, como juntas e passagens de tubulações, agrava o processo de deterioração.

Figura 21 – Lajes 03 e 04 do APÊNDICE I - Manchas, infiltração, desagregação e fissuras (Autoria própria, 2025)

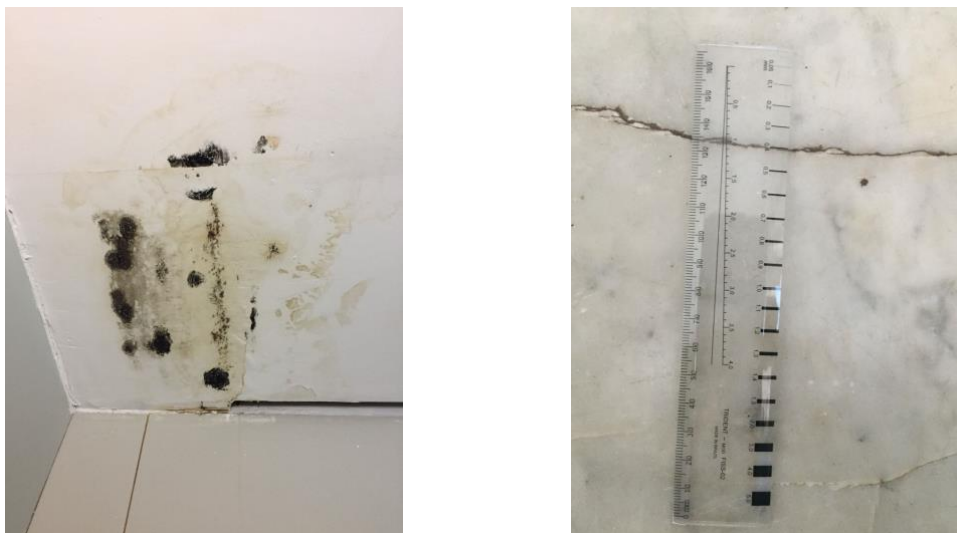
Quanto aos revestimentos, as manifestações observadas indicam falhas severas de estanqueidade. A presença de manchas escuras de bolor e fungos nas paredes internas revela umidade ascendente ou infiltração proveniente de falhas na impermeabilização ou defeito em juntas. Nas figuras exemplificativas, é possível observar fissura no revestimento, o que compromete não apenas a estética, mas também a função de proteção do substrato. Este tipo de fissura pode ser decorrente de retração térmica, movimentações estruturais ou recalques diferenciais.

Figura 22 – Revestimentos 01 e 03 do APÊNDICE I - Manchas, fissuras, umidade (Autoria própria, 2025)

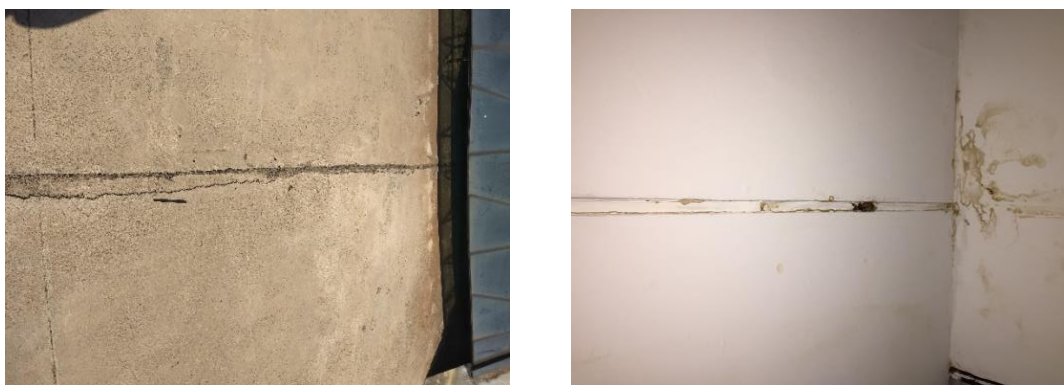
Na segunda figura, observa-se a ocorrência de infiltração acentuada ao longo da junta de dilatação vertical do forro, com escorrimento de água e presença de manchas escurecidas, indicativos da falha de vedação do material elástico originalmente aplicado e de manutenção periódica. Essa falha permitiu a percolação de umidade, gerando possíveis focos de eflorescência e contribuindo para o desenvolvimento de fungos na região inferior da laje, o que compromete não apenas a durabilidade do sistema de vedação, mas também as condições de salubridade do ambiente.

**Figura 23 – Juntas de dilatação externa do Espelho d'água e interna, do corredor para o batistério
Piso fissurado, pintura manchada, falha de selante da junta (Autoria própria, 2025)**

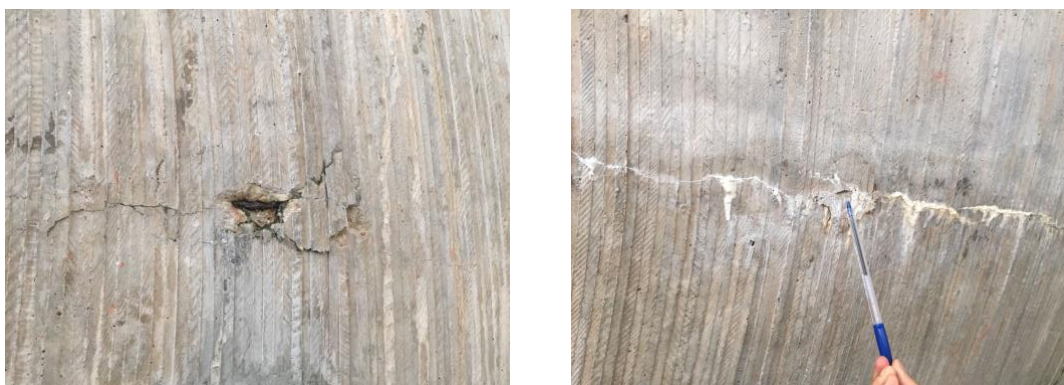
As figuras exemplificativas abaixo mostram que as patologias não se limitam à superfície destes elementos, mas refletem problemas intrínsecos à concepção original da estrutura. Pode-se observar, por exemplo, além da desagregação, falhas de revestimento. As manchas de corrosão seguem padrões que indicam sua insuficiência, pois o projeto original previa apenas 1,5 cm conforme a NB 1/1960, (norma ultrapassada frente aos 3 cm exigidos atualmente pela NBR 6118/2023 para o caso).

Figura 24 – Deslocamento, eflorescência, possível corrosão (autoria própria, 2025).

A família de escadas e rampas apresentou um valor considerado alto para o GDE, principalmente devido a exposição da armadura.

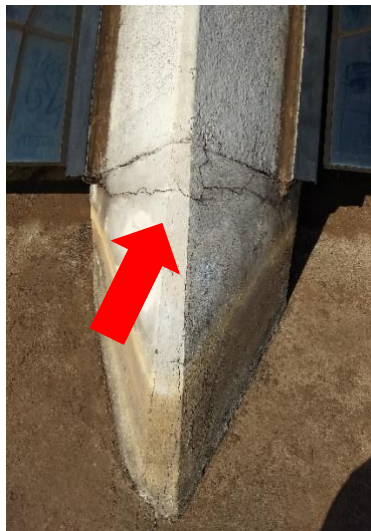
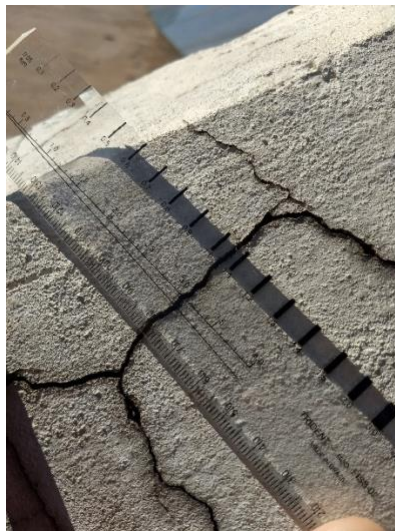
Base do Pilar 01, Fissura aproximada de 1,0 mm

Nome do Elemento	Pilar 01			Croquis/Observações
Local	Ver croqui.			
Danos	F _p	F _i	D	
Carbonatação do betão	3			
Cobrimento Deficiente	3			
Contaminação por cloretos	4			
Corrosão de armaduras	5			
Desagregação	5			
Desplacamento	4			
Eflorescência	4			
Falha na Concretagem	3			
Fissuras	2	3	16	
Flechas	5			
Infiltração	5	2	8	
Manchas	3	2	4,8	
Somatório			28,8

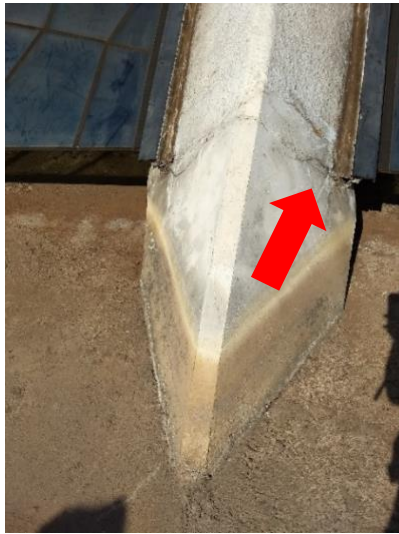
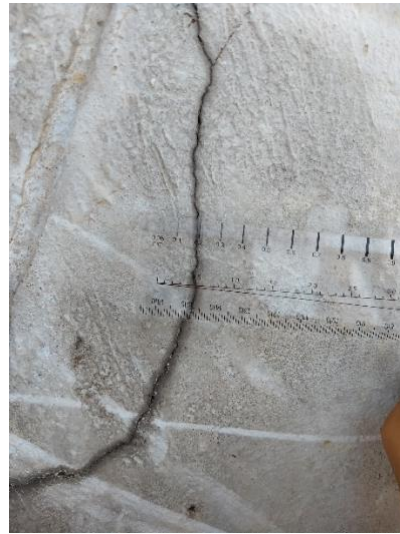
Base do Pilar 02, Fissura aproximada de 0,2 mm

Nome do Elemento	Pilar 02			
Local	Ver croqui.			
Danos	F _p	F _i	D	Croquis/Observações
Carbonatação do betão	3			
Cobrimento Deficiente	3			
Contaminação por cloretos	4			
Corrosão de armaduras	5			
Desagregação	5			
Desplacamento	4			
Eflorescência	4			
Falha na Concretagem	3			
Fissuras	2	1	1,6	
Flechas	5			
Infiltração	5	2	8	
Manchas	3	2	4,8	
Somatório			14,4

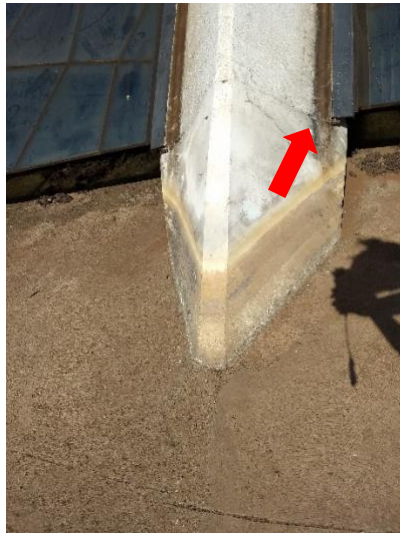
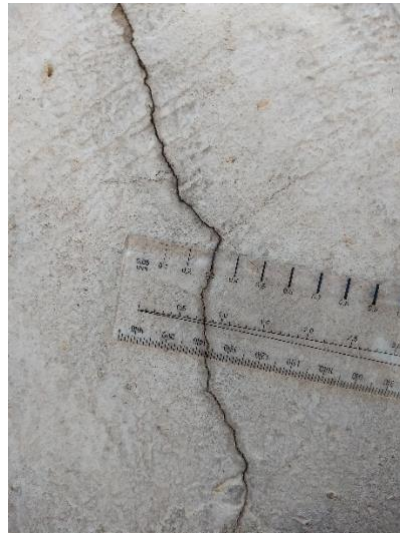
Base do Pilar 03, Fissura aproximada 0,3mm

Nome do Elemento	Pilar 03			
Local	Ver croqui.			
Danos	F _p	F _i	D	Croquis/Observações
Carbonatação do betão	3			
Cobrimento Deficiente	3			
Contaminação por cloretos	4			
Corrosão de armaduras	5			
Desagregação	5			
Desplacimento	4			
Eflorescência	4			
Falha na Concretagem	3			
Fissuras	2	1	1,6	
Flechas	5	2	8	
Infiltração	5			
Manchas	3	2	4,8	
Somatório			14,4

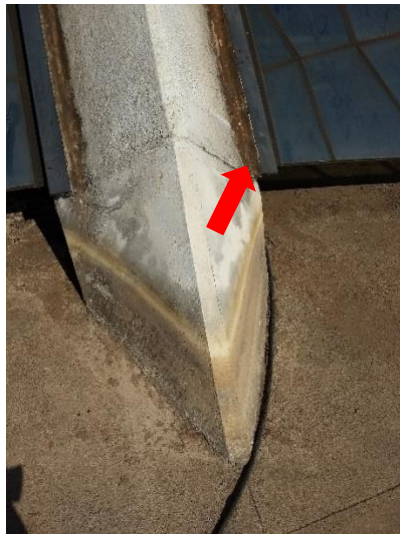
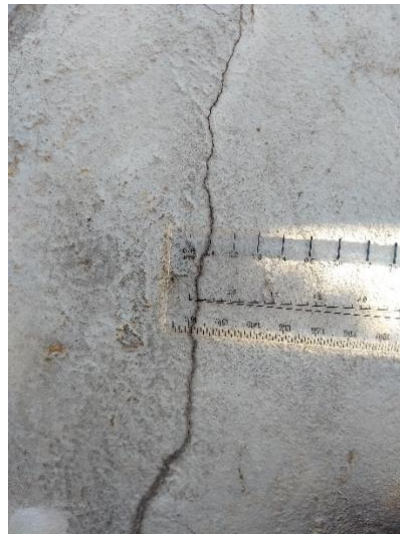
Base do Pilar 04, Fissura aproximada de 0,1 mm

Nome do Elemento	Pilar 04			
Local	Ver croqui.			
Danos	F _p	F _i	D	Croquis/Observações
Carbonatação do betão	3			
Cobrimento Deficiente	3			
Contaminação por cloretos	4			
Corrosão de armaduras	5			
Desagregação	5			
Desplacamento	4			
Eflorescência	4			
Falha na Concretagem	3			
Fissuras	2	1	1,6	
Flechas	5			
Infiltração	5	2	8	
Manchas	3	2	4,8	
Somatório			14,4

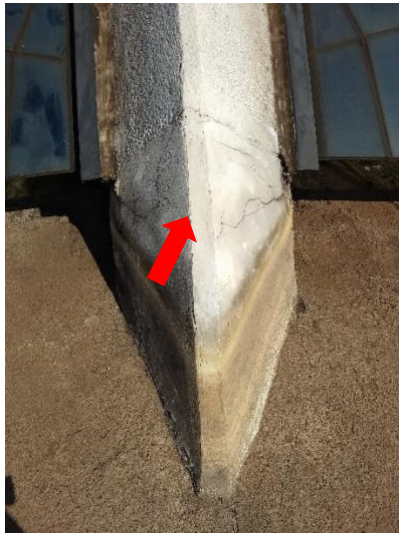
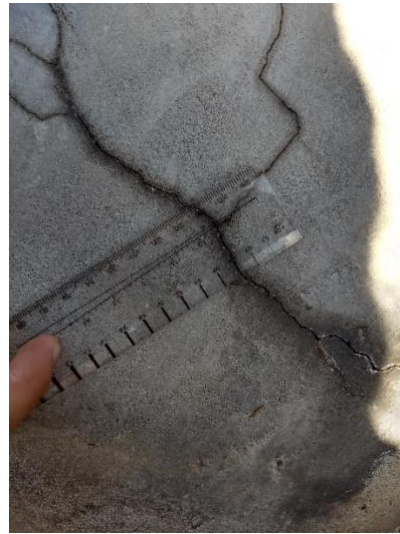
Base do Pilar 05, Fissura aproximada de 0,3 mm

Nome do Elemento	Pilar 05			Croquis/Observações
Local	Ver croqui.			
Danos	F _p	F _i	D	
Carbonatação do betão	3			
Cobrimento Deficiente	3			
Contaminação por cloretos	4			
Corrosão de armaduras	5			
Desagregação	5			
Desplacamento	4			
Eflorescência	4			
Falha na Concretagem	3			
Fissuras	5	1	1,6	
Flechas	5			
Infiltração	5	2	8	
Manchas	3	2	4,8	
Somatório			14,4

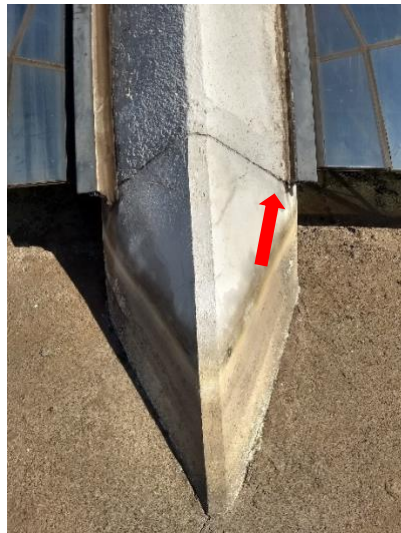
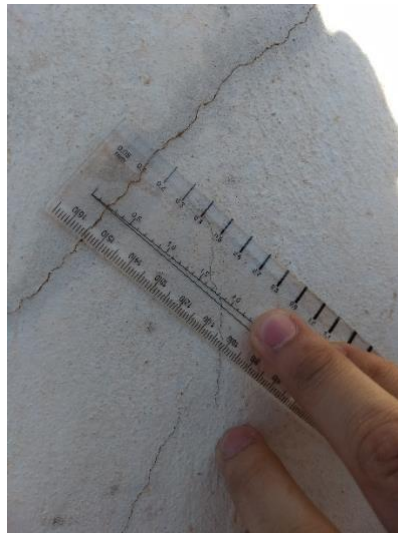
Base do Pilar 06, Fissura aproximada de 0,1 mm

Nome do Elemento	Pilar 06			
Local	Ver croqui.			
Danos	F _p	F _i	D	Croquis/Observações
Carbonatação do betão	3			
Cobrimento Deficiente	3			
Contaminação por cloretos	4			
Corrosão de armaduras	5			
Desagregação	5			
Desplacamento	4			
Eflorescência	4			
Falha na Concretagem	3			
Fissuras	2	1	1,6	
Flechas	5			
Infiltração	5	2	8	
Manchas	3	2	4,8	
Somatório			14,4

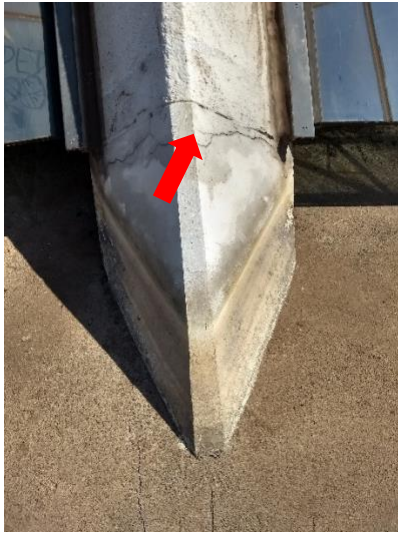
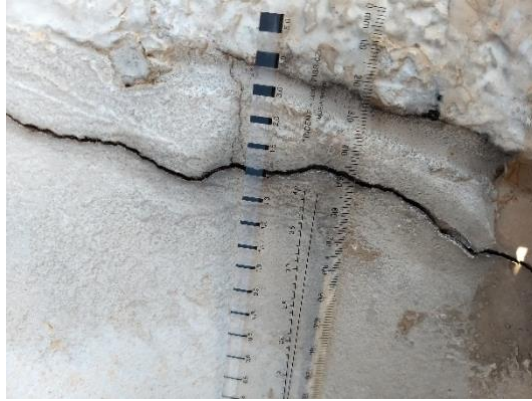
Base do Pilar 07, Fissura aproximada de 1,4 mm

Nome do Elemento	Pilar 07		
Local	Ver croqui.		
Danos	F _p	F _i	D
Carbonatação do betão	3		
Cobrimento Deficiente	3		
Contaminação por cloretos	4		
Corrosão de armaduras	5		
Desagregação	5		
Desplacamento	4		
Eflorescência	4		
Falha na Concretagem	3		
Fissuras	3	3	24
Flechas	5		
Infiltração	5	2	8
Manchas	3	2	4,8
Somatório			36,8

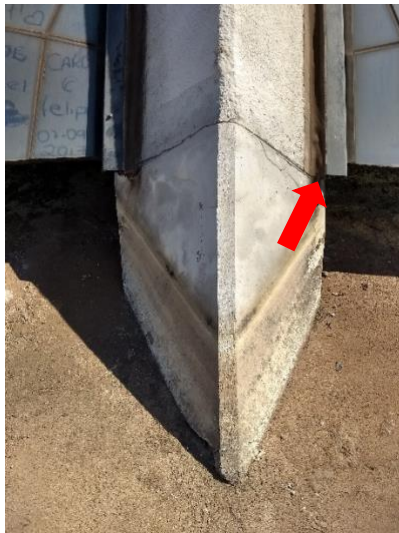
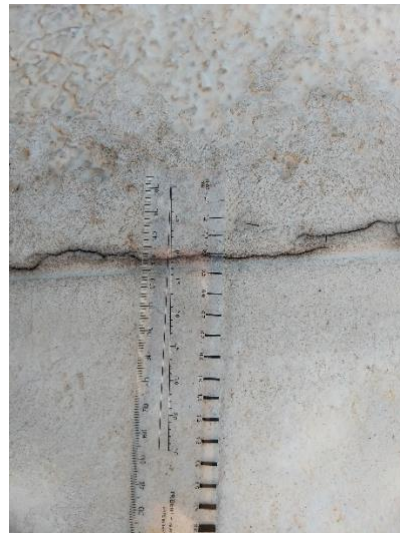
Base do Pilar 08, Fissura aproximada de 0,4 mm

Nome do Elemento	Pilar 08			
Local	Ver croqui.			
Danos	F _p	F _i	D	Croquis/Observações
Carbonatação do betão	3			
Cobrimento Deficiente	3			
Contaminação por cloretos	4			
Corrosão de armaduras	5			
Desagregação	5			
Desplacamento	4			
Eflorescência	4			
Falha na Concretagem	3			
Fissuras	2	1	1,6	
Flechas	5			
Infiltração	5	2	8	
Manchas	3	2	4,8	
Somatório			14,4

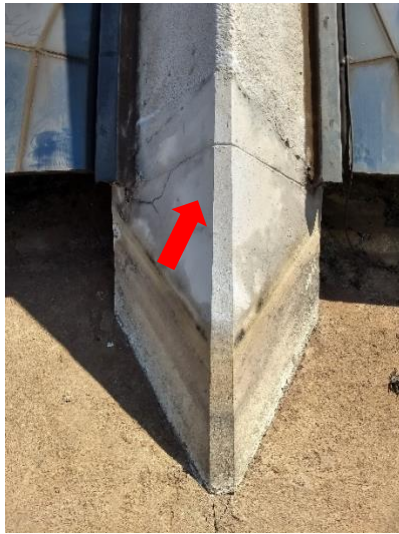
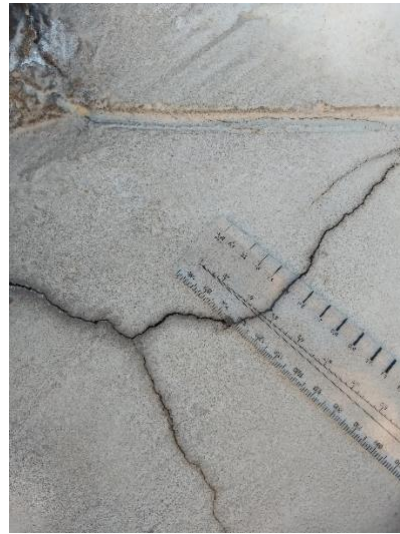
Base do Pilar 09, Fissura aproximada de 0,5 mm

Nome do Elemento	Pilar 09		
Local	Ver croqui.		
Danos	F _p	F _i	D
Carbonatação do betão	3		
Cobrimento Deficiente	3		
Contaminação por cloretos	4		
Corrosão de armaduras	5		
Desagregação	5		
Desplacamento	4		
Eflorescência	4	2	6,4
Falha na Concretagem	3		
Fissuras	2	1	1,6
Flechas	5		
Infiltração	5	2	8
Manchas	3	2	4,8
Somatório			20,8

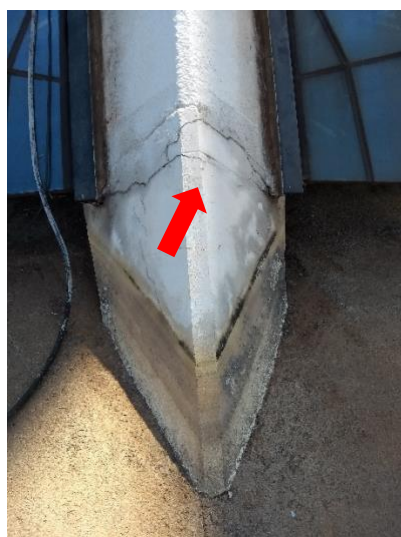
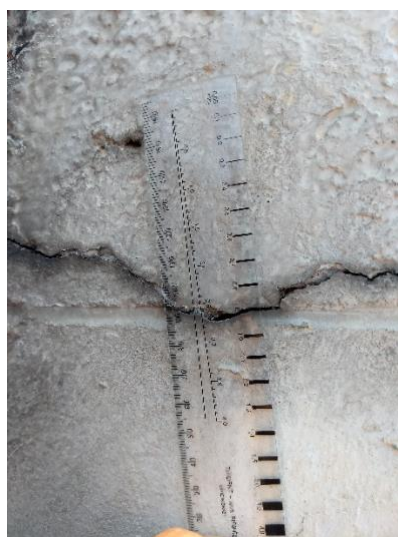
Base do Pilar 10, Fissura aproximada de 0,9 mm

Nome do Elemento	Pilar 10			
Local	Ver croqui.			
Danos	F _p	F _i	D	Croquis/Observações
Carbonatação do betão	3			
Cobrimento Deficiente	3			
Contaminação por cloretos	4			
Corrosão de armaduras	5			
Desagregação	5			
Desplacimento	4			
Eflorescência	4	1	3,2	
Falha na Concretagem	3			
Fissuras	2	2	3,2	
Flechas	5			
Infiltração	5	2	8	
Manchas	3	2	4,8	
Somatório			19,2

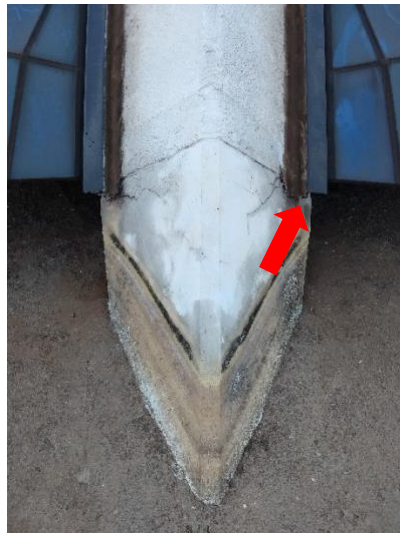
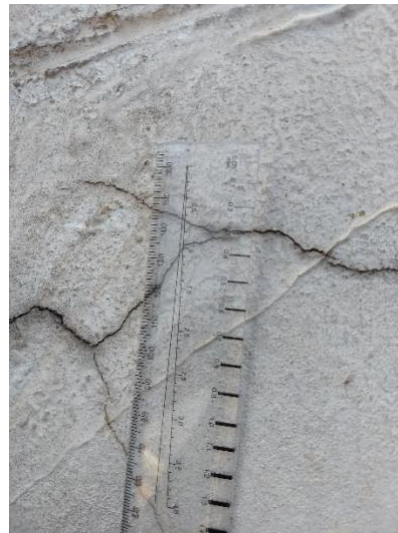
Base do Pilar 11, Fissura aproximada de 0,3 mm

Nome do Elemento	Pilar 11		
Local	Ver croqui.		
Danos	F _p	F _i	D
Carbonatação do betão	3		
Cobrimento Deficiente	3		
Contaminação por cloretos	4		
Corrosão de armaduras	5		
Desagregação	5		
Desplacamento	4		
Eflorescência	4		
Falha na Concretagem	3		
Fissuras	2	1	1,6
Flechas	5		
Infiltração	5	2	8
Manchas	3	2	4,8
Somatório			14,4

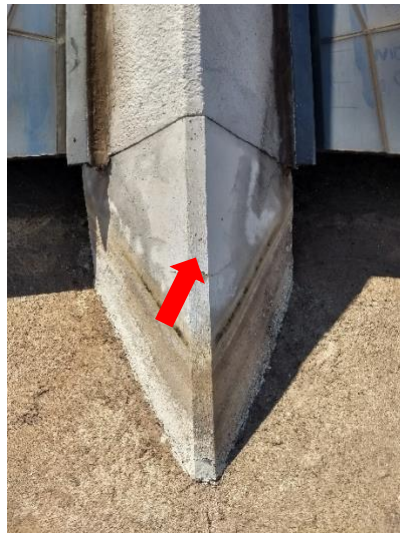
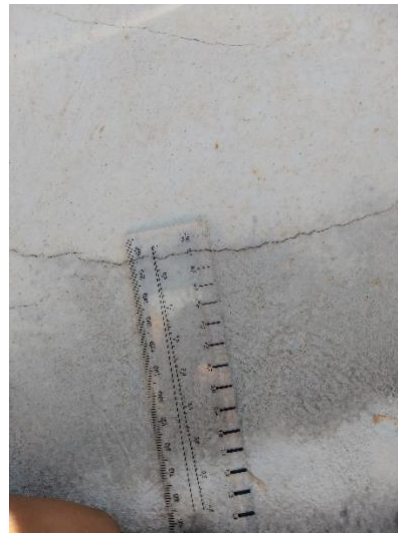
Base do Pilar 12, Fissura aproximada de 0,1 mm

Nome do Elemento	Pilar 12		
Local	Ver croqui.		
Danos	F _p	F _i	D
Carbonatação do betão	3		
Cobrimento Deficiente	3		
Contaminação por cloretos	4		
Corrosão de armaduras	5		
Desagregação	5		
Desplacamento	4		
Eflorescência	4		
Falha na Concretagem	3		
Fissuras	2	1	1,6
Flechas	5		
Infiltração	5	2	8
Manchas	3	2	4,8
Somatório			14,4

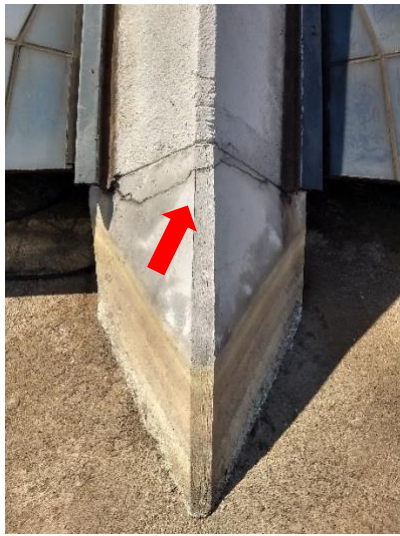
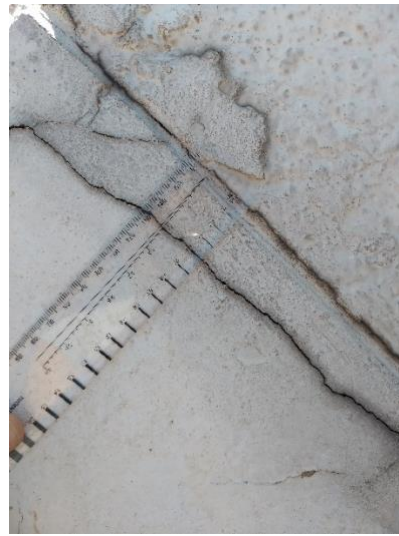
Base do Pilar 13, Fissura aproximada de 0,4 mm

Nome do Elemento	Pilar 13			
Local	Ver croqui.			
Danos	F _p	F _i	D	Croquis/Observações
Carbonatação do betão	3			
Cobrimento Deficiente	3			
Contaminação por cloretos	4			
Corrosão de armaduras	5			
Desagregação	5			
Desplacamento	4			
Eflorescência	4			
Falha na Concretagem	3			
Fissuras	2	1	1,6	
Flechas	5			
Infiltração	5	2	8	
Manchas	3	2	4,8	
Somatório			14,4

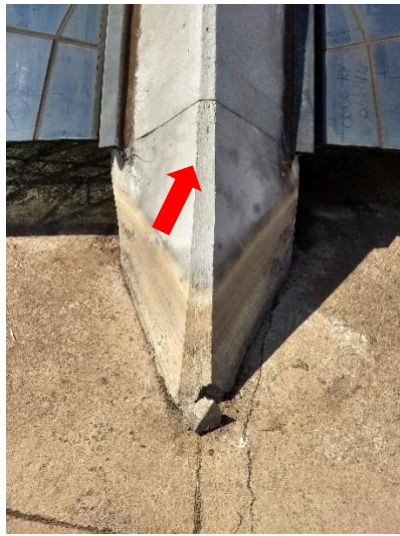
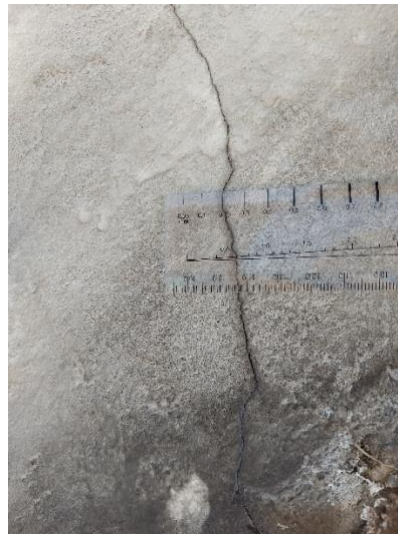
Base do Pilar14, Fissura aproximada de 0,2 mm

Nome do Elemento	Pilar 14		
Local	Ver croqui.		
Danos	F _p	F _i	D
Carbonatação do betão	3		
Cobrimento Deficiente	3		
Contaminação por cloretos	4		
Corrosão de armaduras	5		
Desagregação	5		
Desplacamento	4	1	3,2
Eflorescência	4	1	3,2
Falha na Concretagem	3		
Fissuras	2	1	1,6
Flechas	5		
Infiltração	5	2	8
Manchas	3	2	4,8
Somatório			20,8

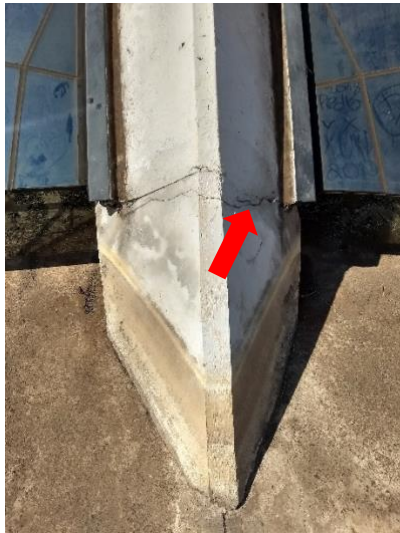
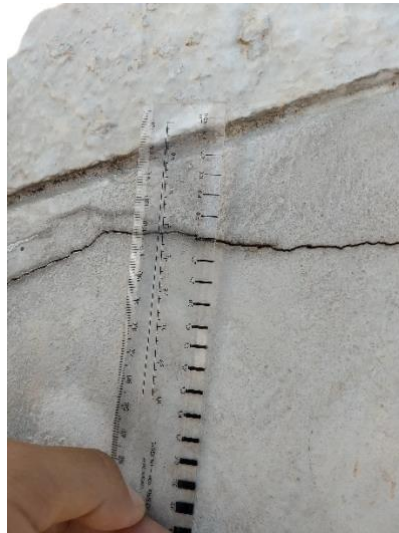
Base do Pilar 15, Fissura aproximada de 0,6 mm

Nome do Elemento	Pilar 15			
Local	Ver croqui.			
Danos	F _p	F _i	D	Croquis/Observações
Carbonatação do betão	3			
Cobrimento Deficiente	3			
Contaminação por cloretos	4			
Corrosão de armaduras	5			
Desagregação	5			
Desplacamento	4			
Eflorescência	4			
Falha na Concretagem	3			
Fissuras	2	1	1,6	
Flechas	5			
Infiltração	5	2	8	
Manchas	3	2	4,8	
Somatório			14,4

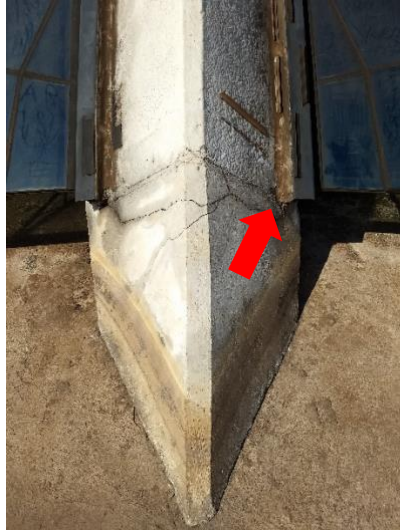
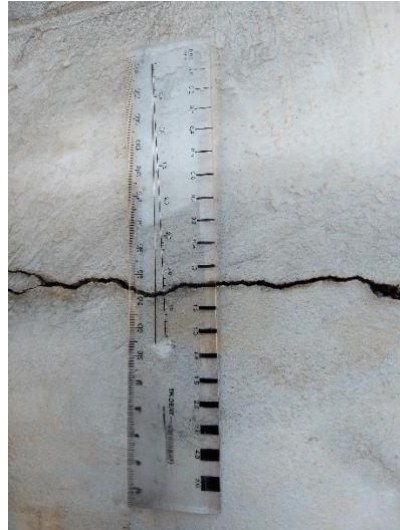
Base do Pilar 16, Fissura aproximada de 1,1 mm

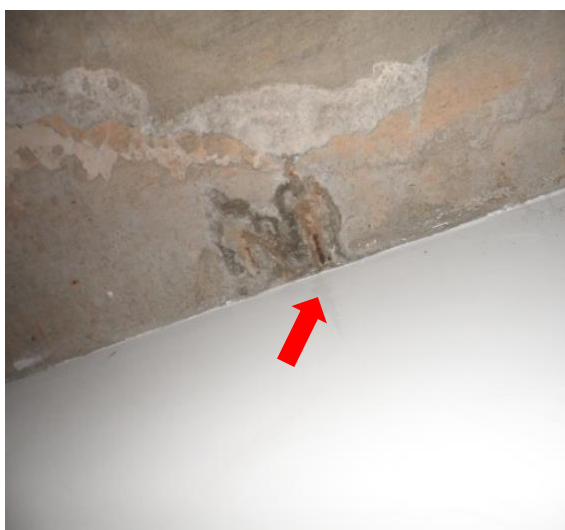
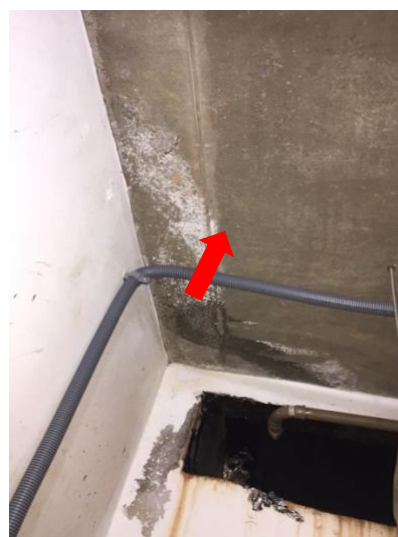
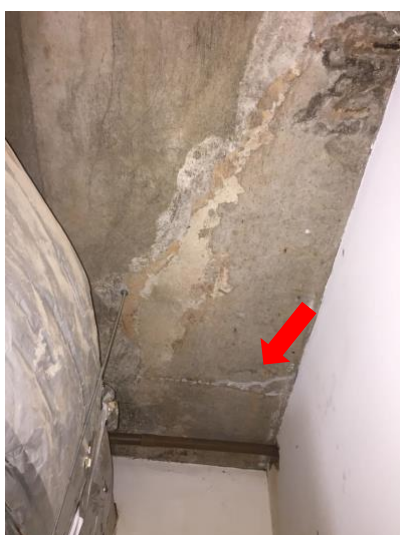
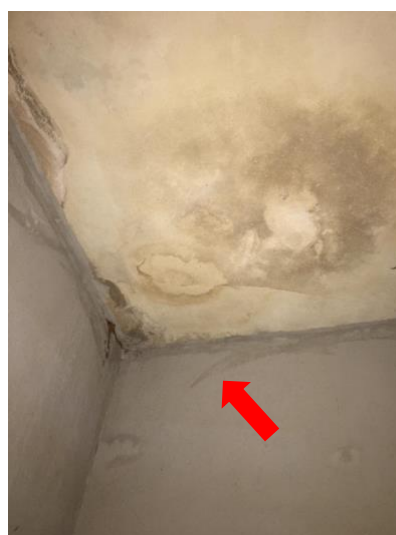
Grau de deterioração da laje da sala de máquinas – Lajes 01

Corrosão de armaduras	5	2	8
Desagregação	5	2,5	10
Desplacamento	5		
Eflorescência	3	2	4,8
Falha na Concretagem	3		
Fissuras	2		
Flechas	4		
Infiltração	3	1	2,4
Manchas	3	2	4,8
Total			40,8

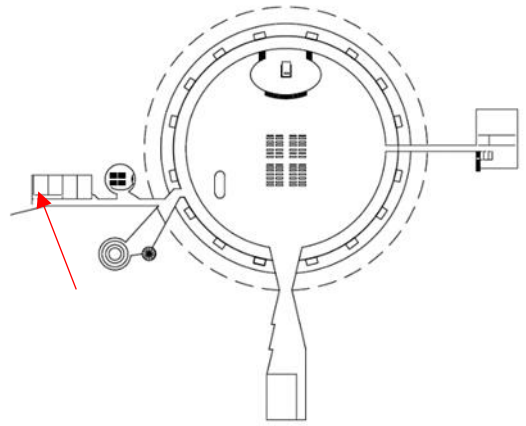
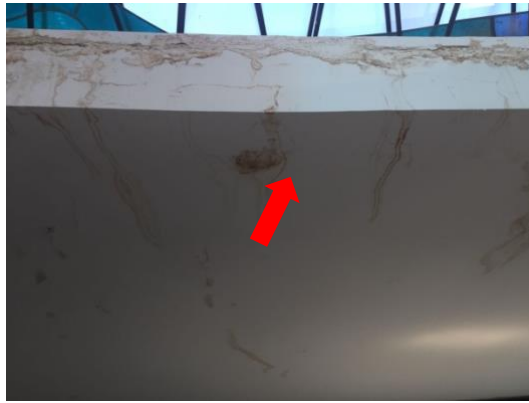
Mancha de infiltração e fissuras

Nome do Elemento	Laje ao redor da nave			Croquis/Observações
Local	Ver croqui.			
Danos	F _p	F _i	D	
Carbonatação do betão	3	3	24	
Cobrimento Deficiente	3			
Contaminação por cloretos	4			
Corrosão de armaduras	5			
Desagregação	5			
Desplacamento	5			
Eflorescência	3			
Falha na Concretagem	3			
Fissuras	3	1	2,4	
Flechas	4			
Infiltração	3	2	4,8	
Manchas	3	2	4,8	
Total			36

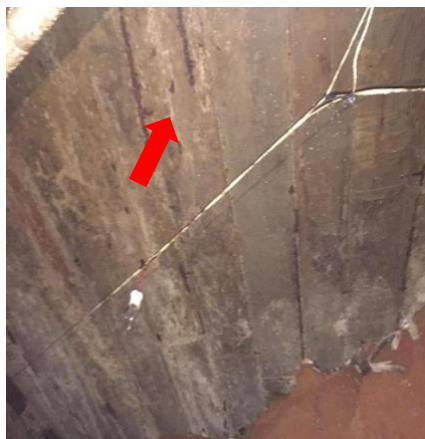
Laje Espelho d'água (interno/por baixo)

Nome do Elemento	Laje do espelho d'água			Croquis/Observações
Local	Ver croqui.			
Danos	F _p	F _i	D	
Carbonatação do betão	3	4	60	
Cobrimento Deficiente	3	2	4,8	
Contaminação por cloretos	4			
Corrosão de armaduras	5	2	8	
Desagregação	5			
Desplacamento	5			
Eflorescência	3			
Falha na Concretagem	3			
Fissuras	3			
Flechas	4			
Infiltração	3			
Manchas	3	2	4,8	
G _{de}			77,6

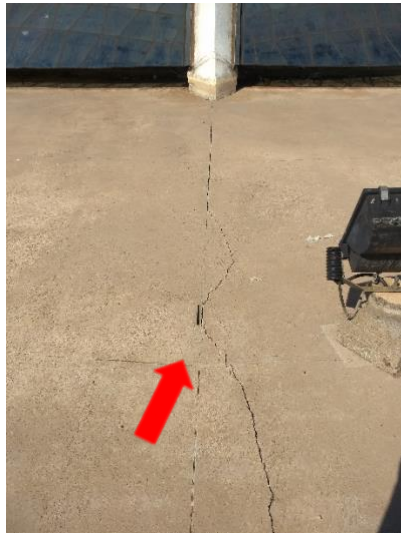
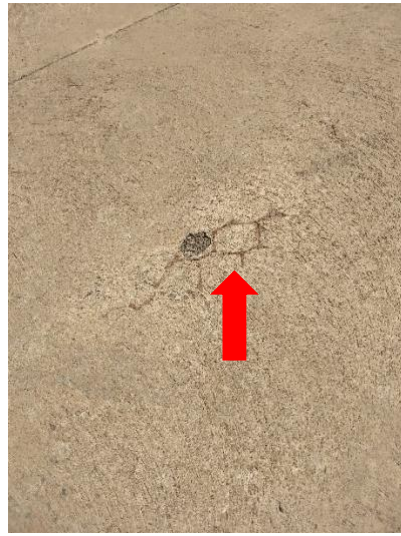
Fissura, Desplacamento

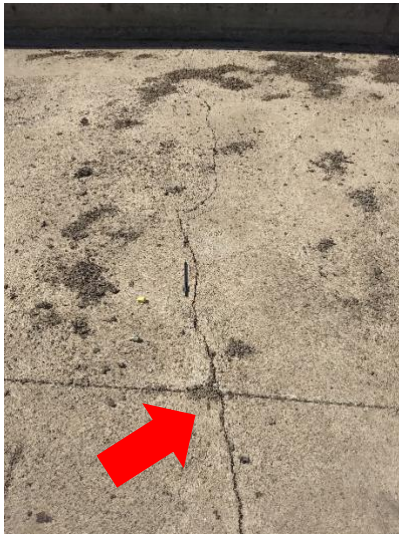
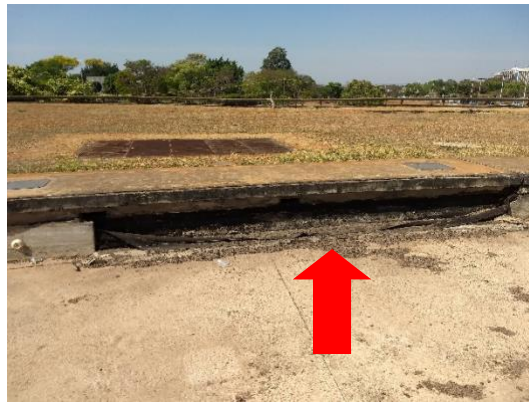
Fissura, Desplacamento

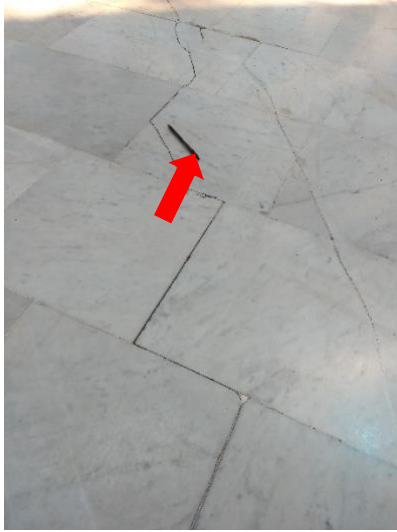
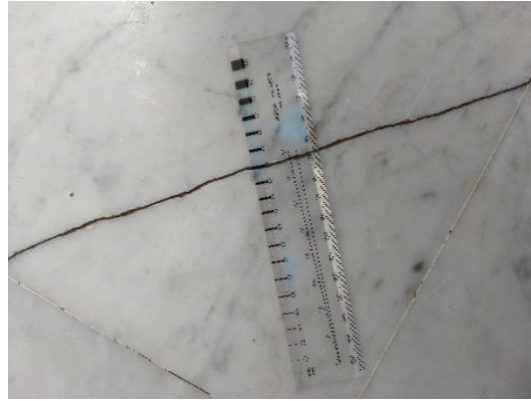
Trinca ao redor do altar, medida da trinca

Nome do Elemento	Trinca ao redor do altar		
Local	Ver croqui.		
Danos	F _p	F _i	D
Carbonatação do betão	3		
Cobrimento Deficiente	3		
Contaminação por cloretos	4		
Corrosão de armaduras	5		
Desagregação	5		
Desplacamento	3		
Eflorescência	3		
Falha na Concretagem	3		
Fissuras	4	3	32
Flechas	3		
Infiltração	3		
Manchas	3		
G _{de}			32

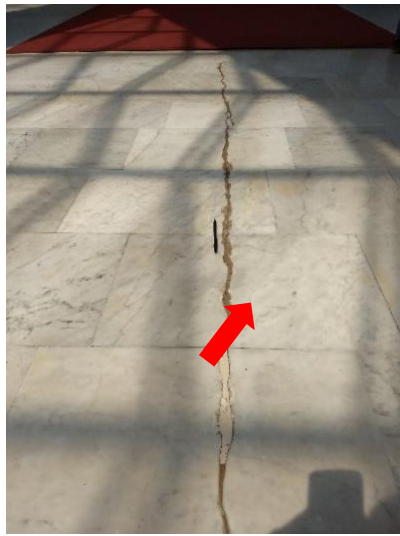
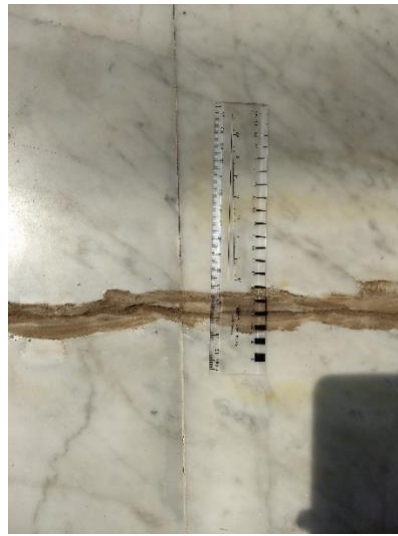
Trinca da Entrada principal, medida da trinca.

Nome do Elemento	Trinca da entrada principal			Croquis/Observações
Local	Ver croqui.			
Danos	F _p	F _i	D	
Carbonatação do betão	3			
Cobrimento Deficiente	3			
Contaminação por cloretos	4			
Corrosão de armaduras	5			
Desagregação	5			
Desplacamento	3			
Eflorescência	3			
Falha na Concretagem	3			
Fissuras	4	3	32	
Flechas	3			
Infiltração	3			
Manchas	3			
G _{de}			32

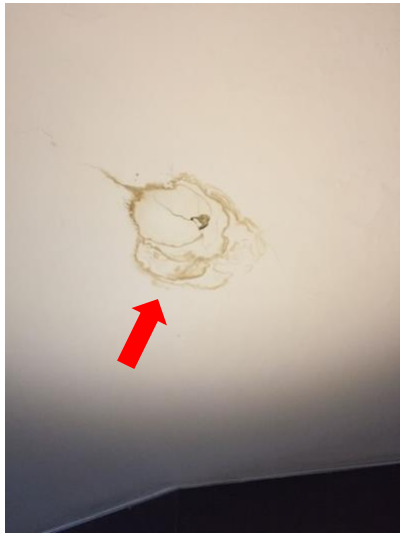
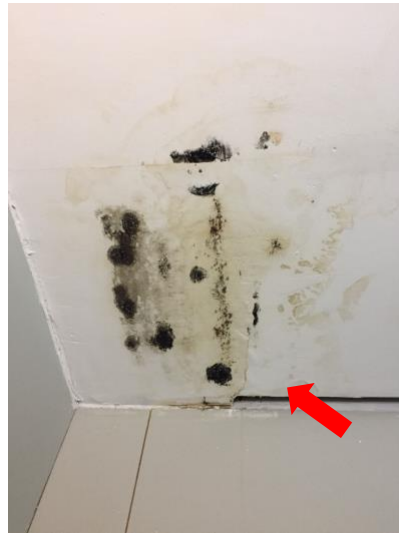
Deslocamento do revestimento

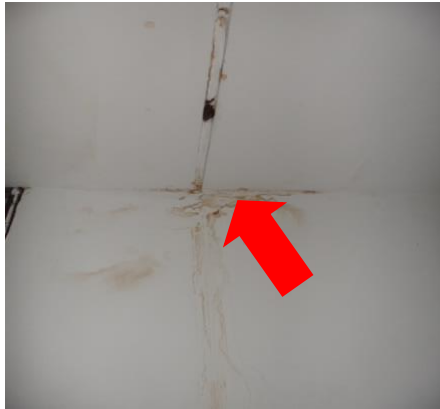
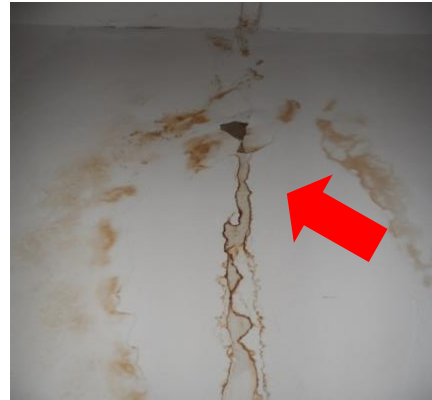
Manchas de infiltração na junta de dilatação

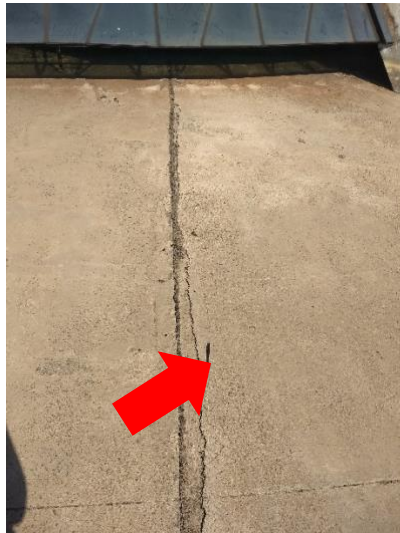
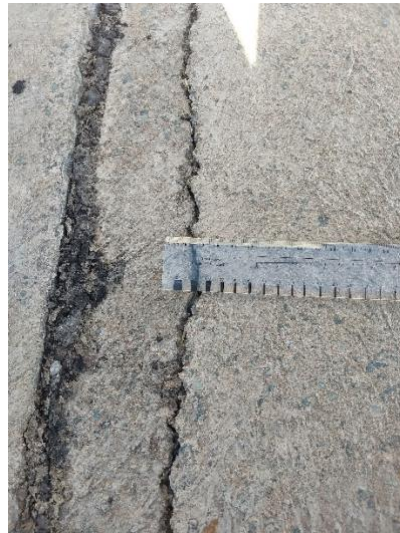
Junta de dilatação no espelho d'água

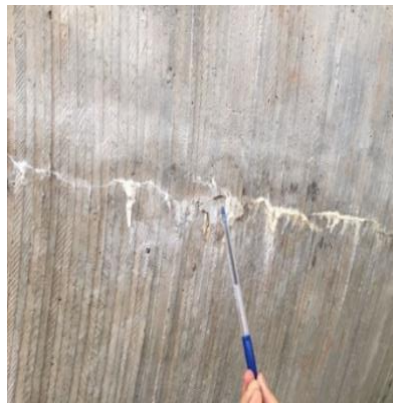
Desplacamento e corrosão da armadura e Eflorescência

Nome do Elemento	Escada do batistério			Croquis/Observações	
Local	Escada do batistério - Ala Oeste - Subsolo.				
Danos	F _p	F _i	D		
Carbonatação do betão	3	2	4,8		
Cobrimento Deficiente	3	2	4,8		
Contaminação por cloretos	4				
Corrosão de armaduras	5	3	40		
Desagregação	5				
Desplacamento	5	2	8		
Eflorescência	3	2	4,8		
Falha na Concretagem	3				
Fissuras	2	2	3,2		
Flechas	4				
Infiltração	3				
Manchas	3				
		G _{de}	65,6

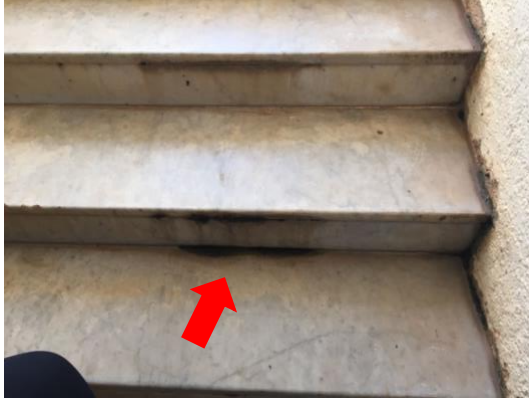
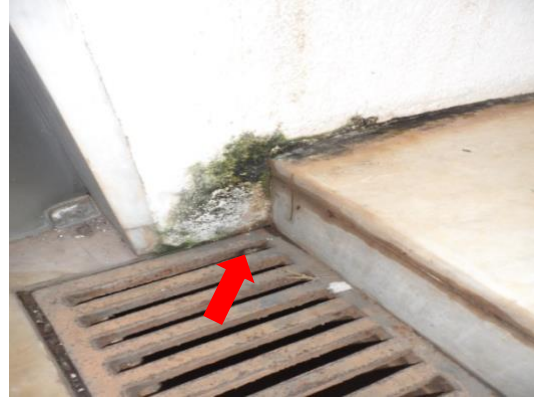
Manchas de infiltração, eflorescência e presença de fungos
