**UNIVERSIDADE FERNANDO PESSOA**

**MESTRADO EM ENGENHARIA CIVIL**

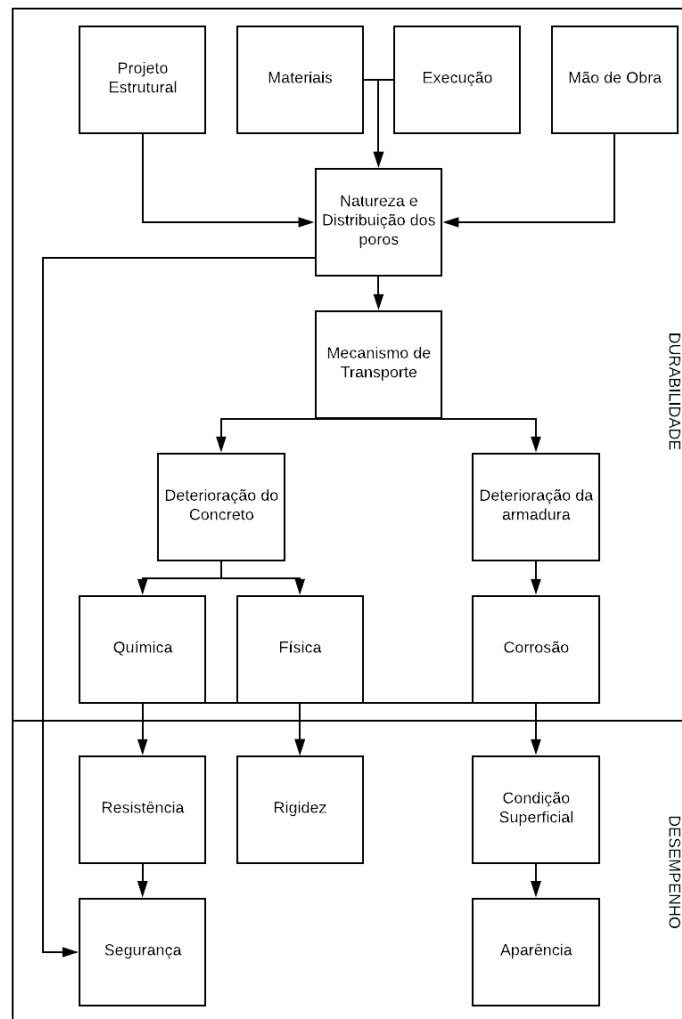
Figura 2 Relações existentes entre os conceitos de durabilidade do concreto e desempenho das estruturas

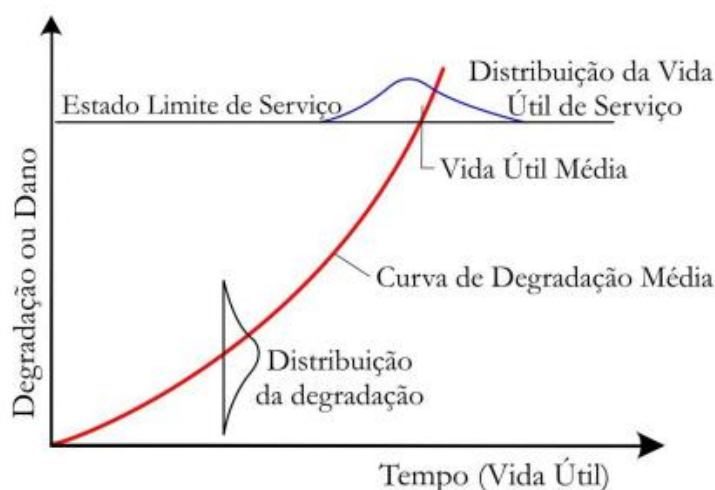
Figura 3 Considerações das Incertezas na VU das estruturas

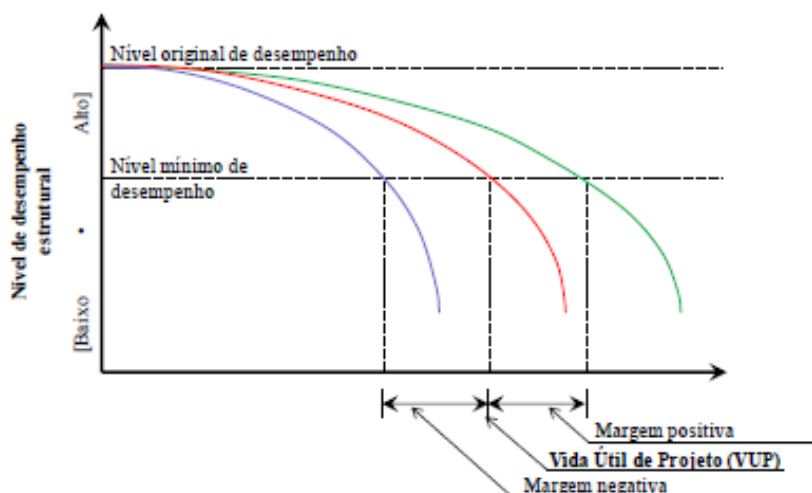
Figura 4 Curva Idealizada de Deterioração da Estrutura

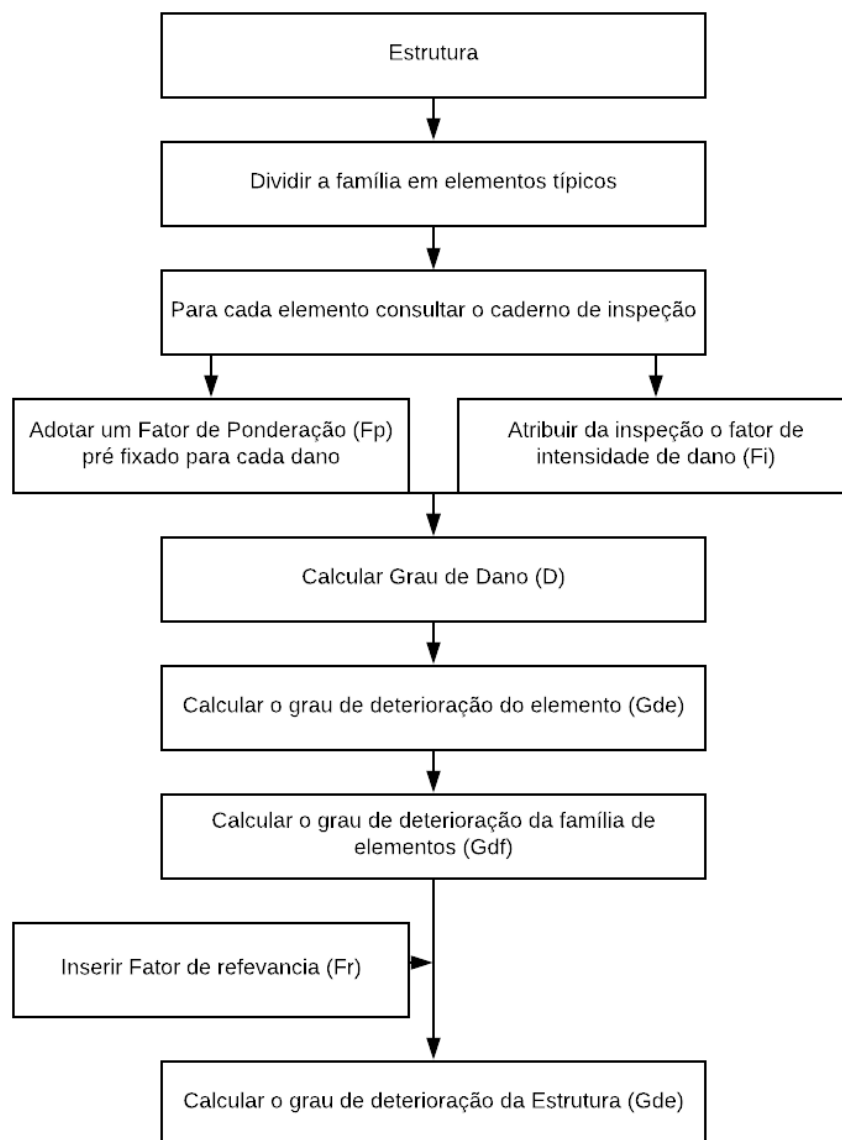
Fluxograma 1 Fluxograma para avaliação do grau de deterioração de estruturas de concreto da metodologia GDE/UnB

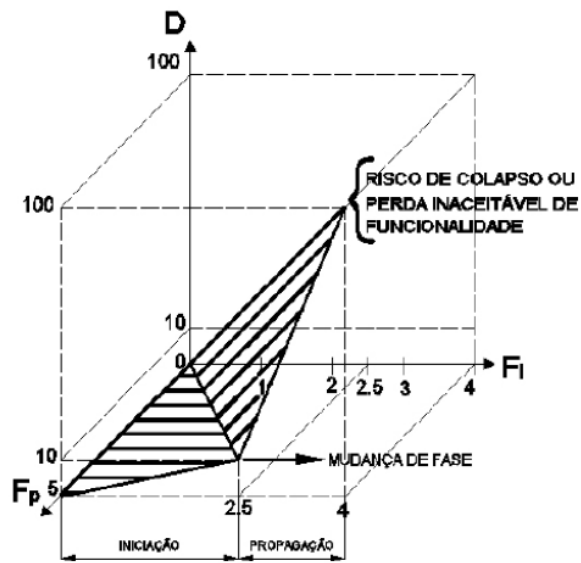
Figura 9 Grau do dano (D) x Fator de intensidade do dano (Fi) para  $F_p=5$

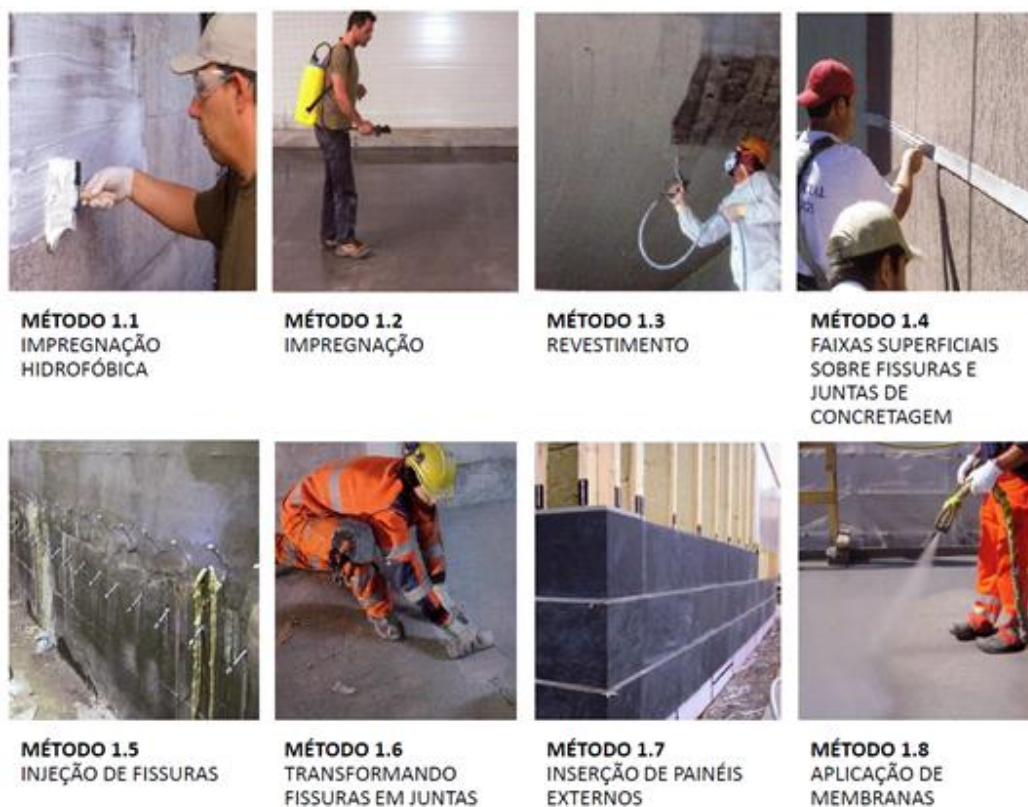
Figura 11 Métodos para proteção para conter o Ingresso no concreto

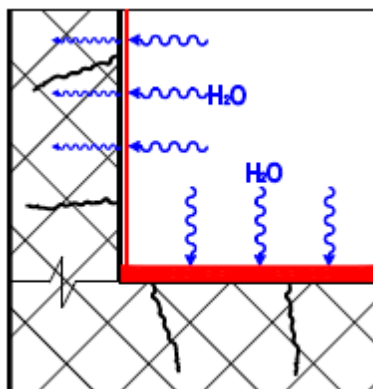
Figura 12 Controle de Umidade

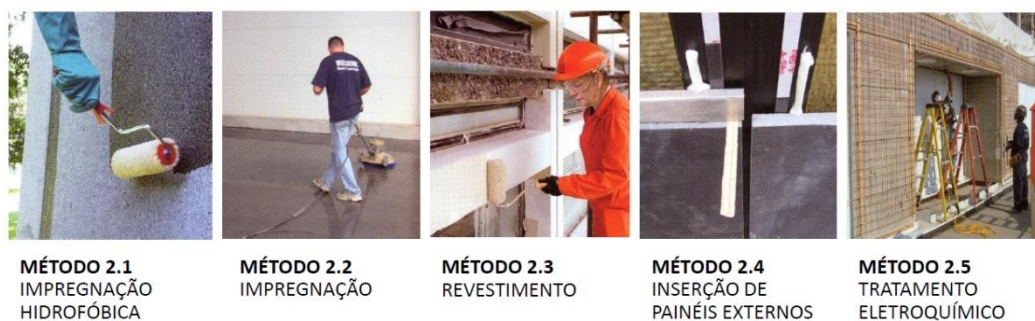
**MÉTODO 2.1**  
IMPREGNAÇÃO  
HIDROFÓBICA

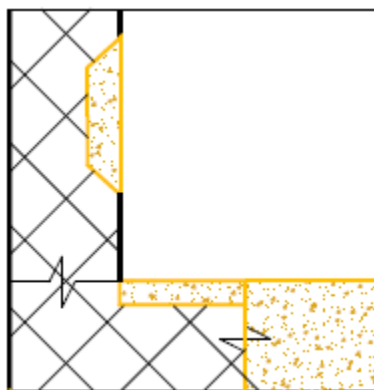
Figura 14 Restauração do Concreto

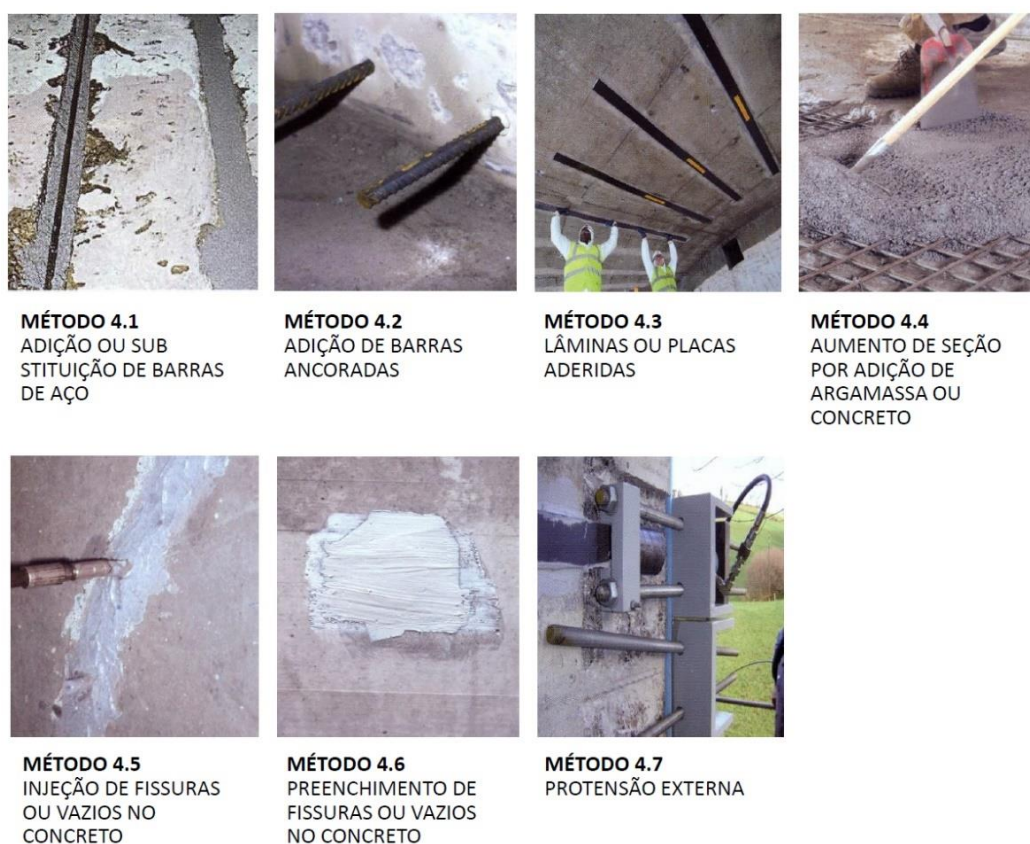
Figura 17 Métodos relacionados ao princípio de reforço estrutural

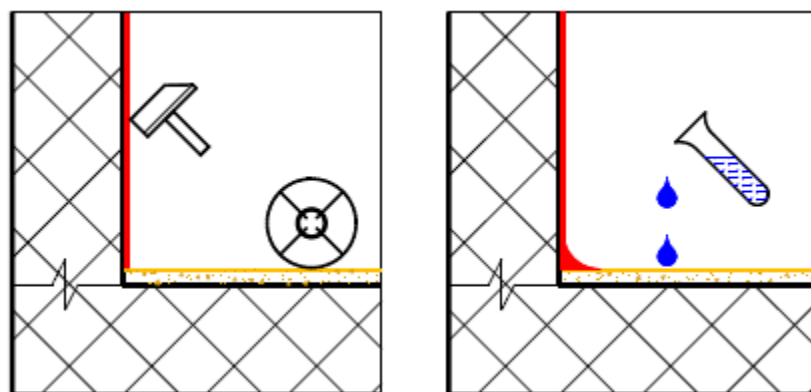
Figura 18 Aumento da resistência Química e Física

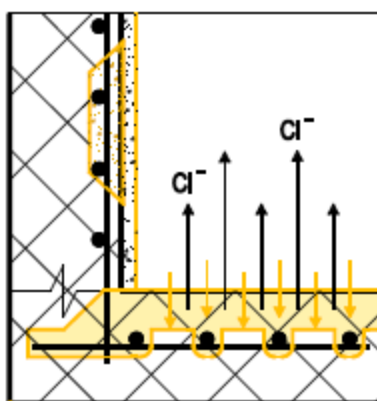
Figura 21 Proteger e Restaurar a Passividade

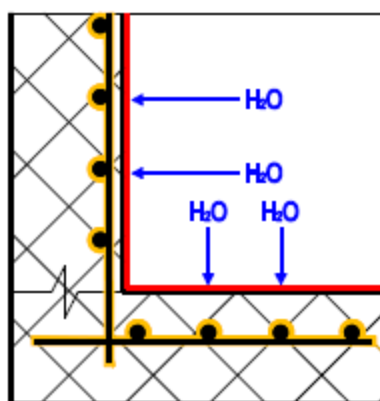
Figura 23 Aumento da resistividade eléctrica do concreto.

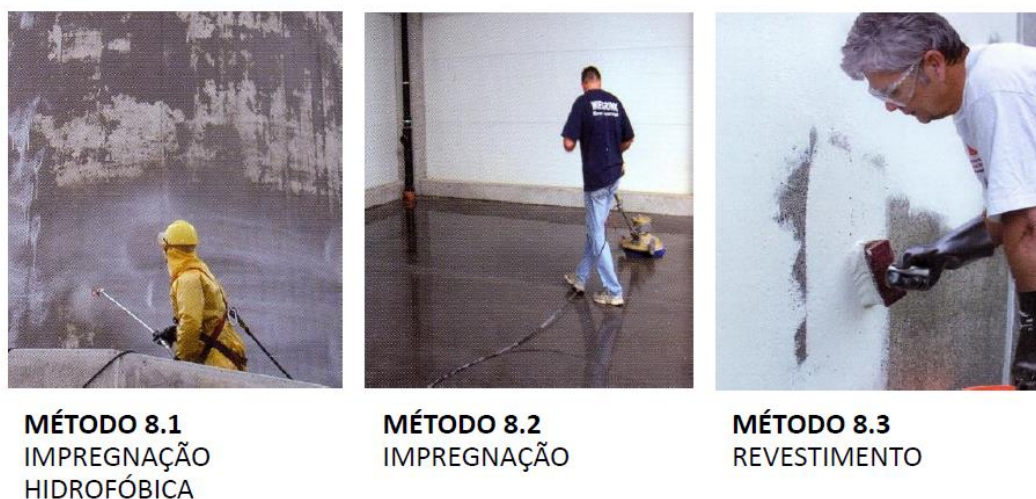
Figura 24 Método relacionado ao aumento da resistividade eléctrica do concreto

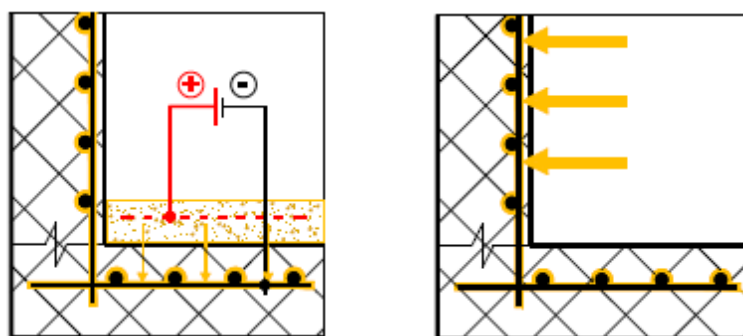
Figura 25 Controle e Proteção Catódica

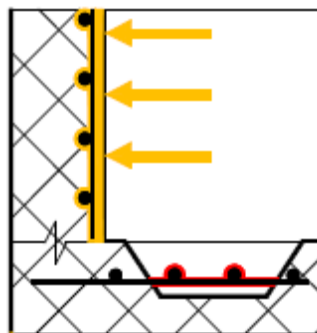
Figura 28 Controle Anódico

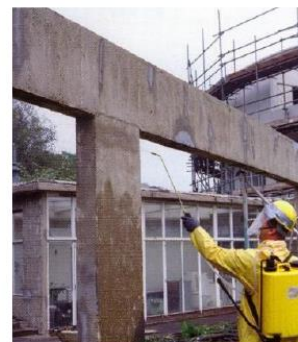
**MÉTODO 11.3**  
INIBIDORES DE  
CORROSÃO NO  
CONCRETO

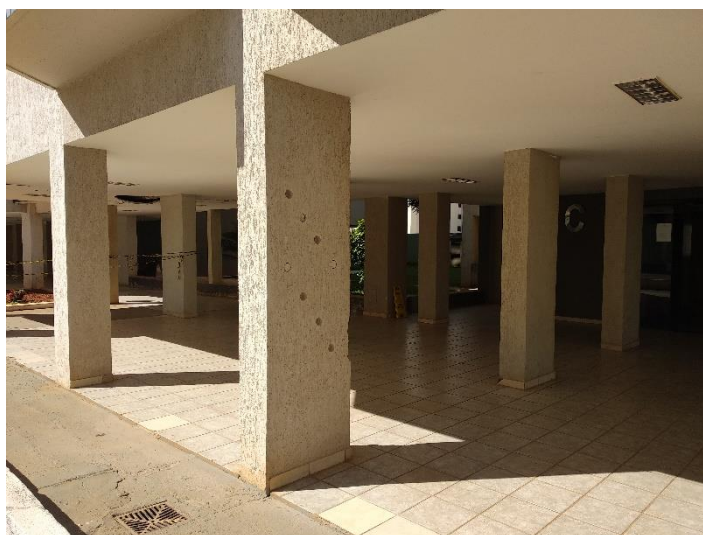
Figura 33 Pilares Bloco "C"

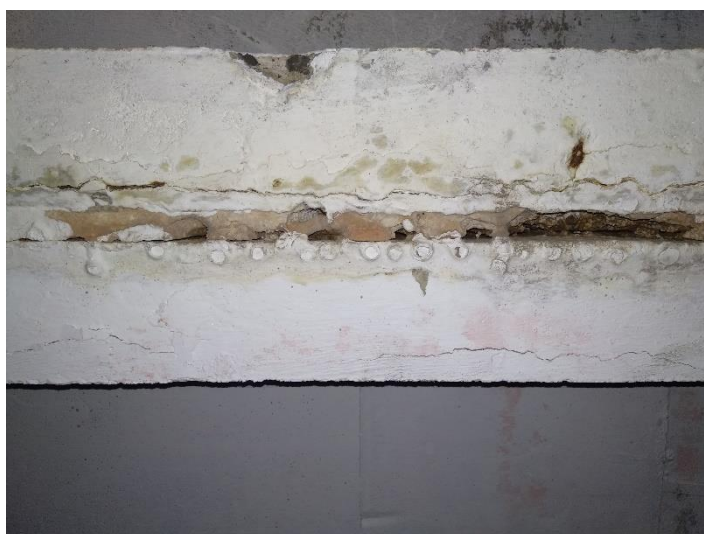
Figura 35 Infiltrações e sinais de corrosão na viga alinhada na direção dos pilares 302 C e 903 B

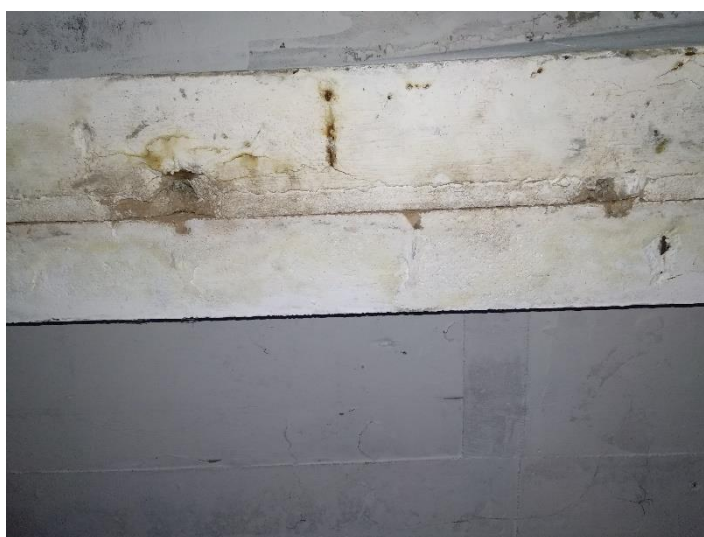
Figura 36 Mofo na pintura e sinais de corrosão da armadura na viga alinhada na direção dos pilares 302 C e 903 B

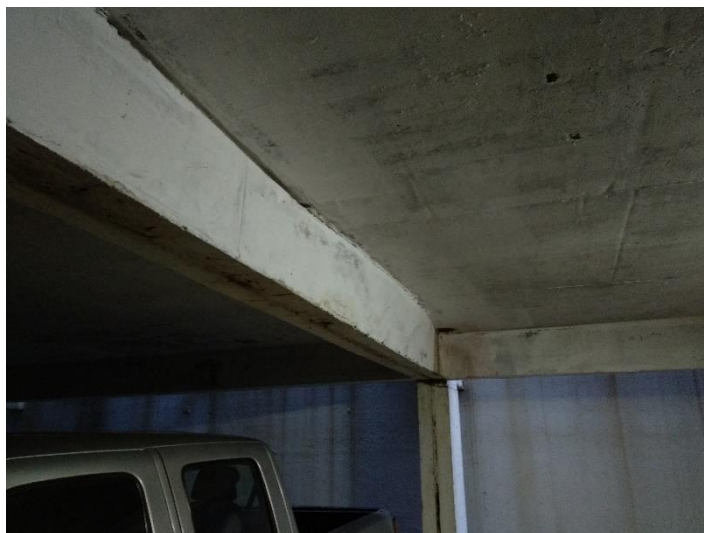
Figura 37 Desplacamento do concreto e sinais de corrosão da armadura na viga alinhada na direção dos pilares 302 C e 903 B

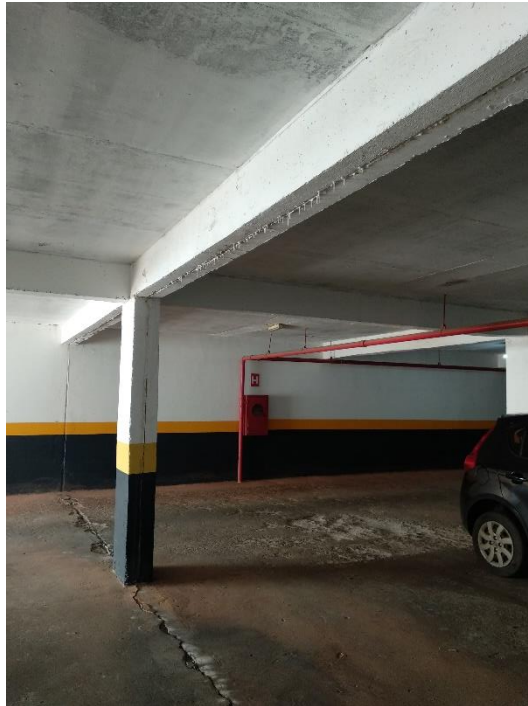
Figura 38 Infiltrações, estalactites e sinais de corrosão das armaduras na viga próxima às garagens 404 B e 901 A.

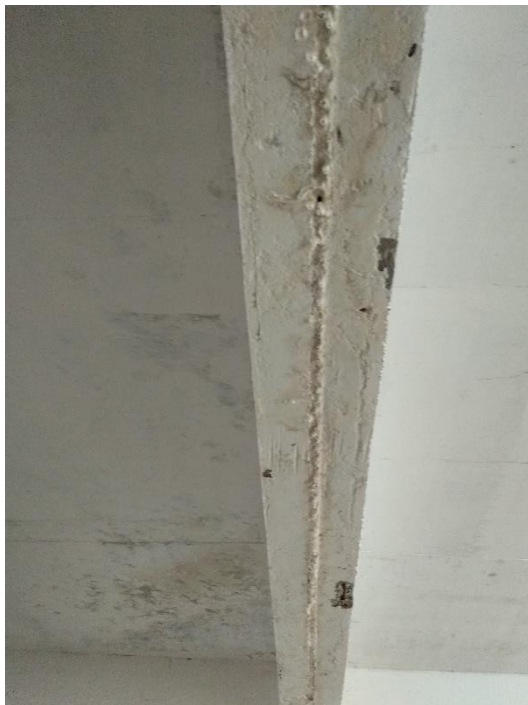
Figura 39 Infiltrações, estalactites e sinais de corrosão das armaduras na viga próxima às garagens 404 B e 901 A.

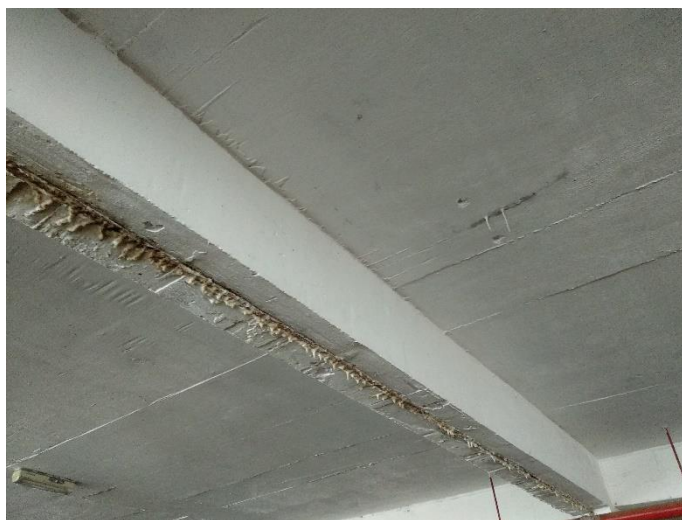
Figura 40 Estalactites na viga próxima às garagens 604 A e 401 A.

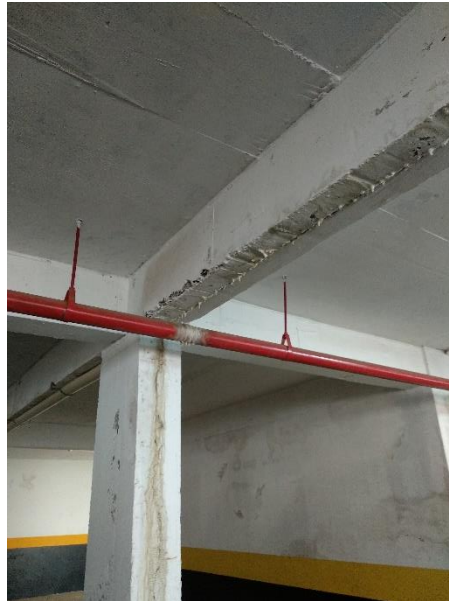
Figura 41 Sinais de infiltração na viga próxima às garagens 604 A e 401 A.

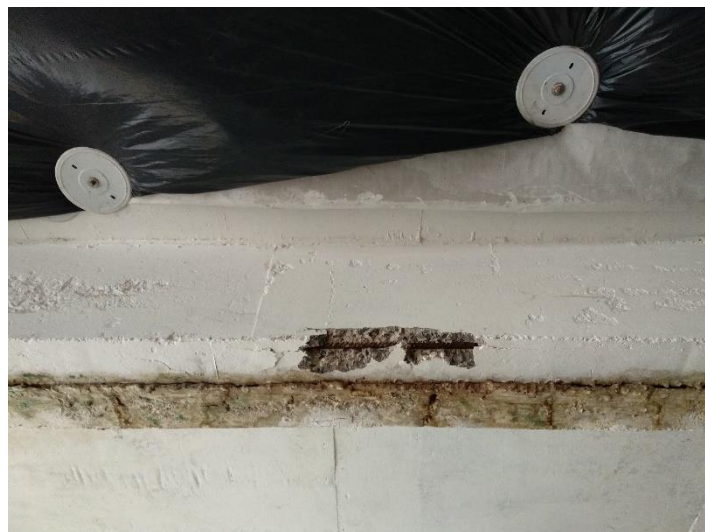
Figura 42 Deslocamento do concreto, corrosão do aço e sinais de infiltração na viga próxima às garagens 604 A e 401 A.

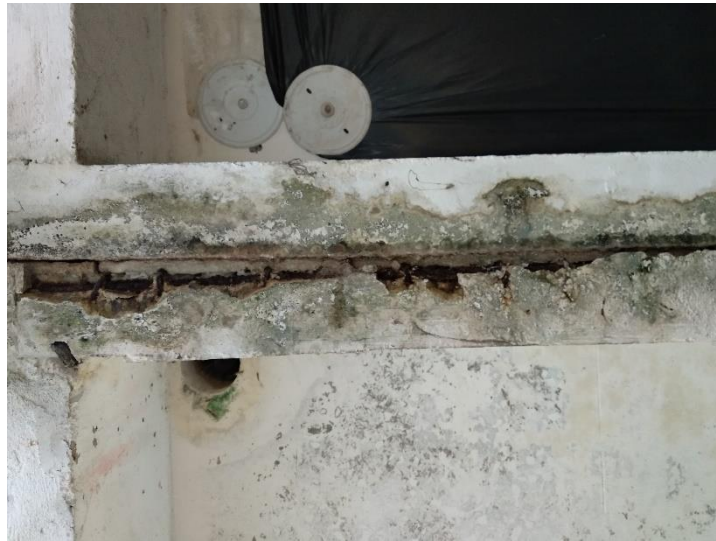
Figura 43 Deslocamento do concreto, corrosão do aço e sinais de infiltração na viga próxima às garagens 604 A e 401 A.

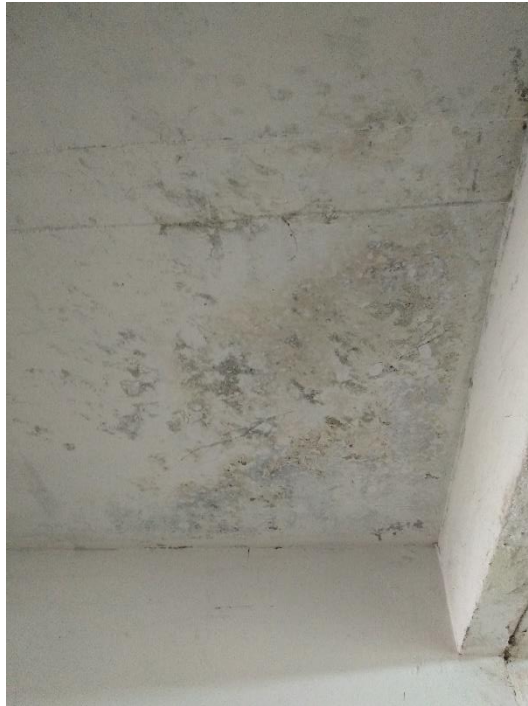
Figura 44 Sinais de infiltração na laje de cobertura do 1º subsolo

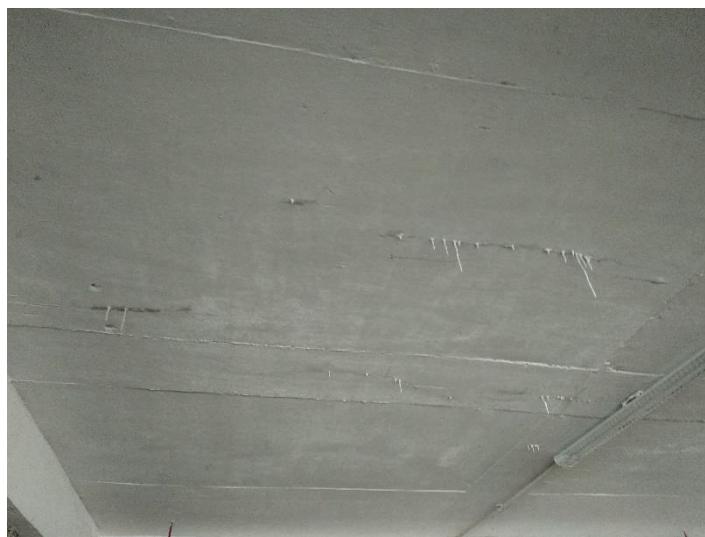
Figura 45 Estalactites na laje de cobertura do 1º subsolo

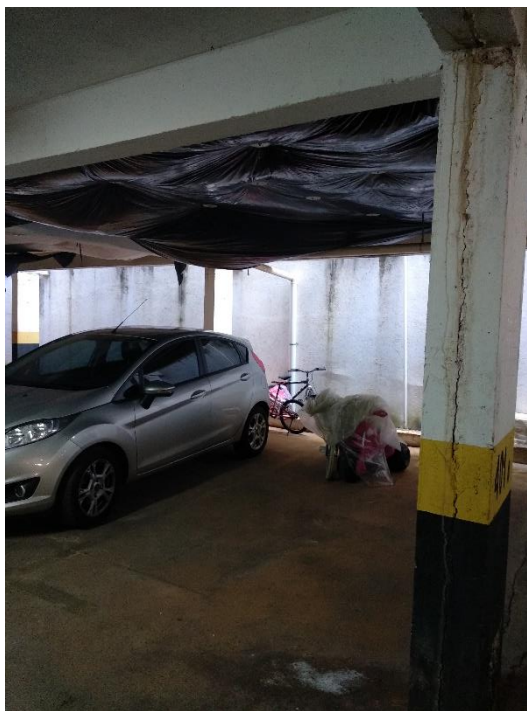
Figura 46 Estruturas provisórias para conter a água da infiltração

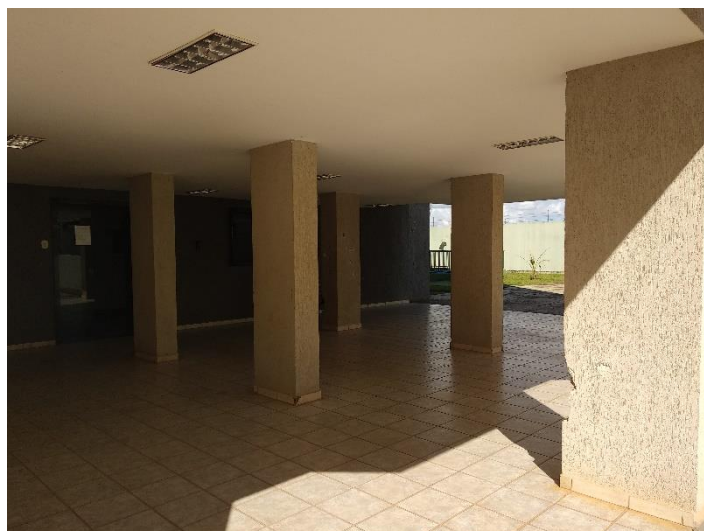
Figura 47 Pilares, voltados para a garagem descoberta, que apresentam fissuras/ trincas no revestimento argamassado.

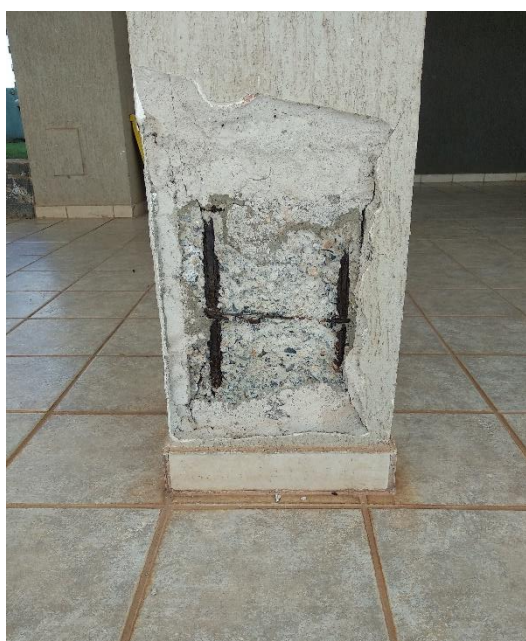
Figura 48 Corrosão das armaduras dos pilares ensaiados

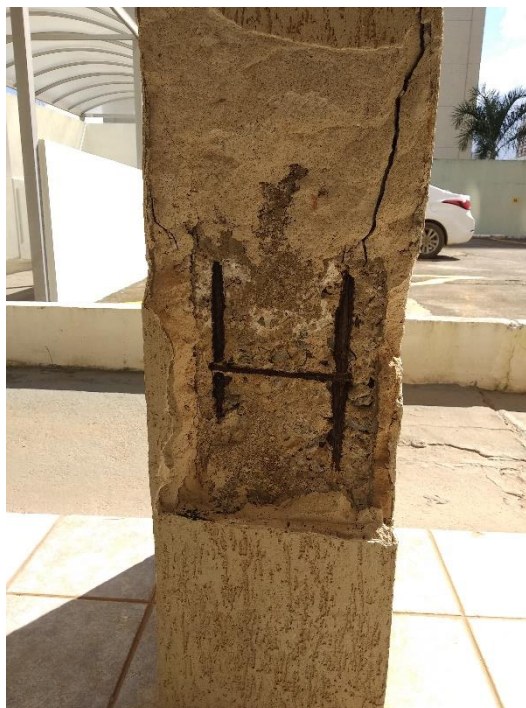
Figura 49 Corrosão das armaduras dos pilares ensaiados

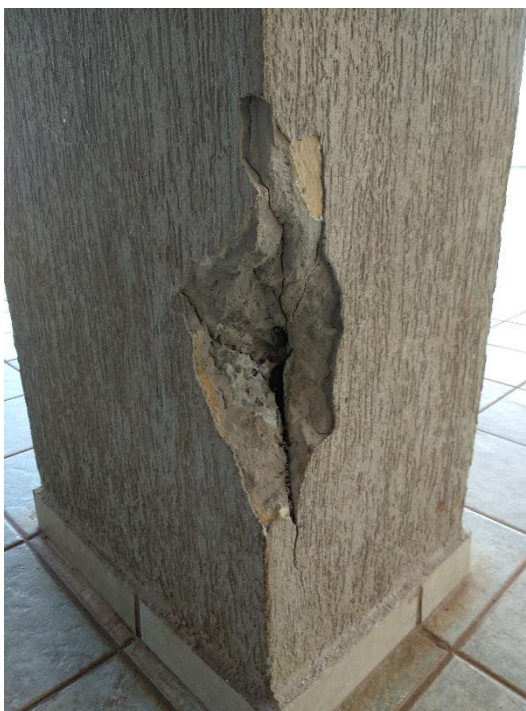
Figura 50 Cobrimento nominal do pilar do pilotis

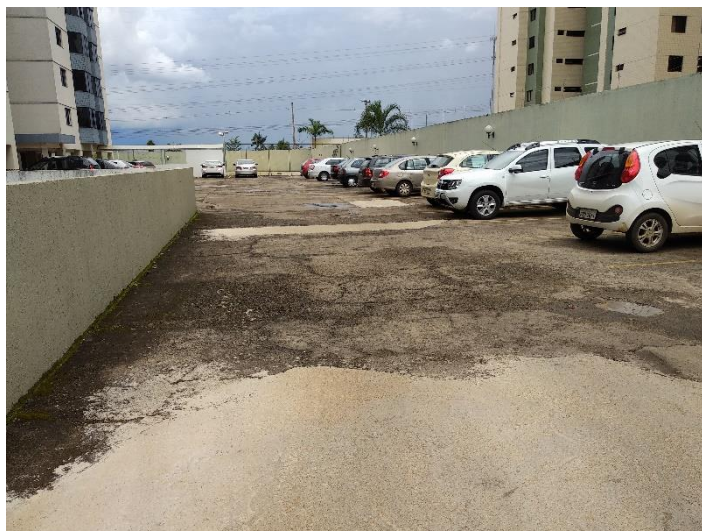
Figura 51 Imagens da garagem descoberta

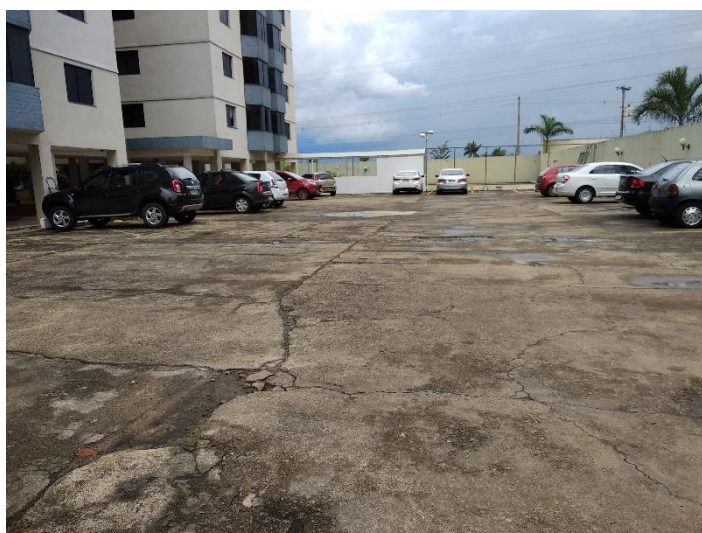
Figura 52 Fissuras/trincas no piso de concreto da garagem descoberta

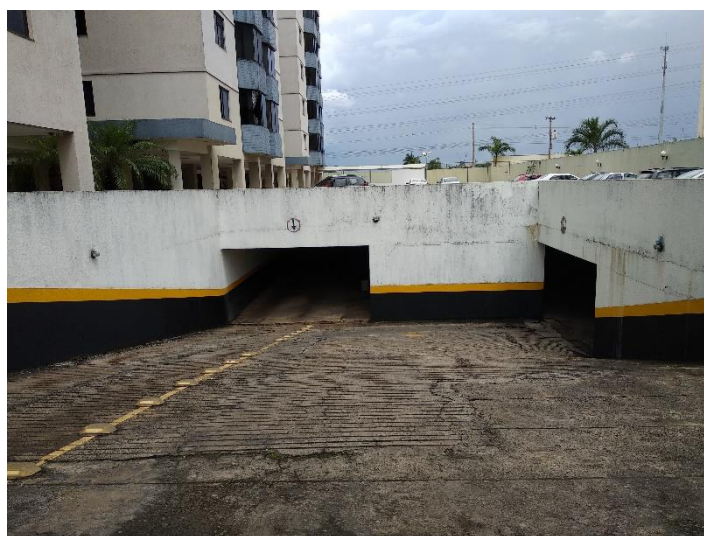
Figura 53 Fissuras/trincas e deslocamento do piso de concreto da garagem descoberta

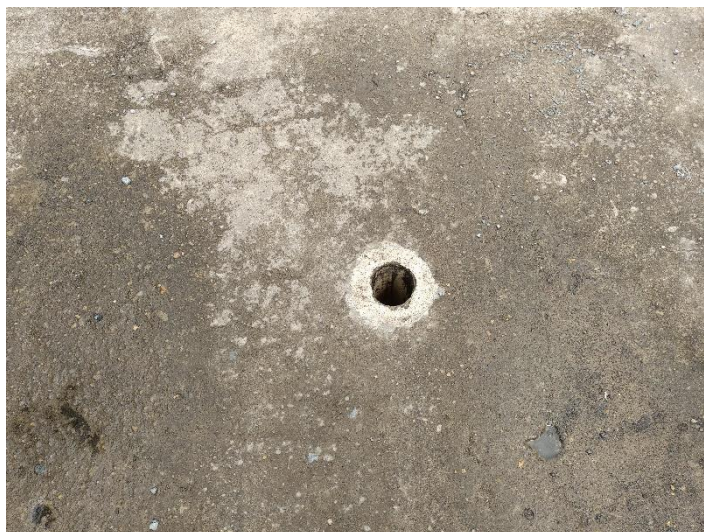
Figura 54 Orifício no piso de concreto da garagem descoberta

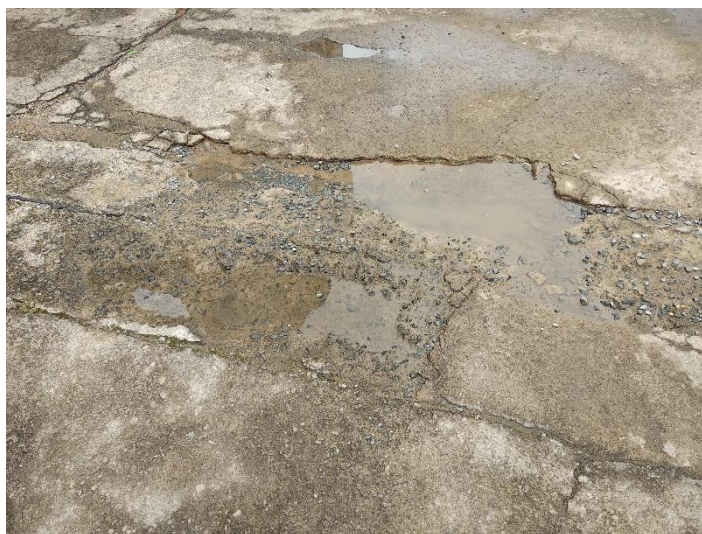
Figura 55 Danos apresentados na 1ª junta de dilatação da garagem descoberta, coincidente com a junta do alinhamento 404B e 901 A

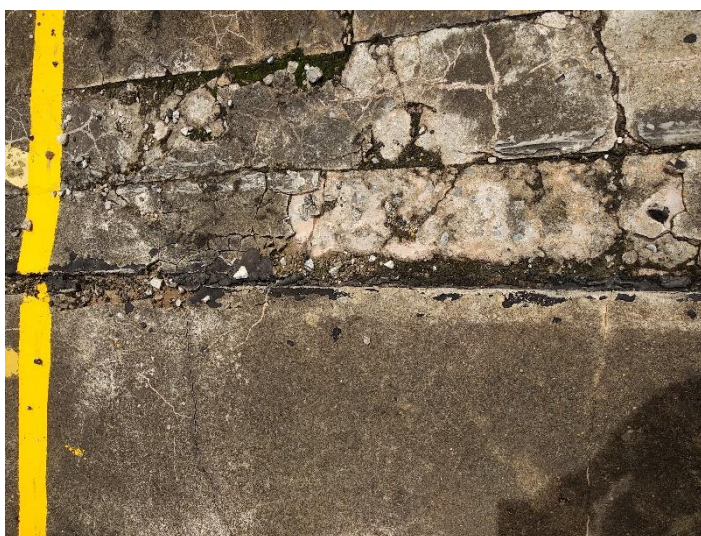
Figura 56 Danos apresentados na 2ª junta de dilatação da garagem descoberta, coincidente com a junta do alinhamento 604 A e 401 A

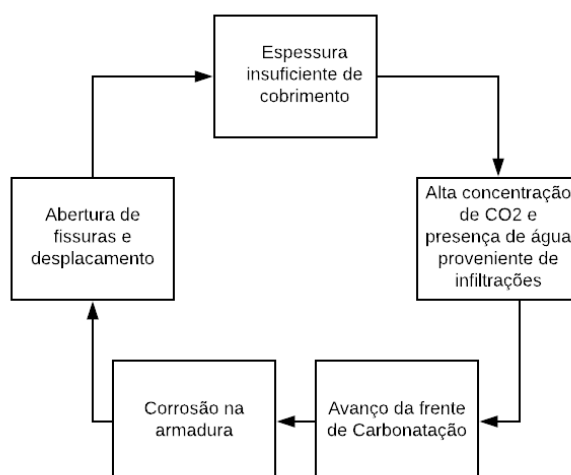
Fluxograma 2 Esquema explicativo das causas e do ciclo das manifestações patológicas observadas nas estruturas do subsolo

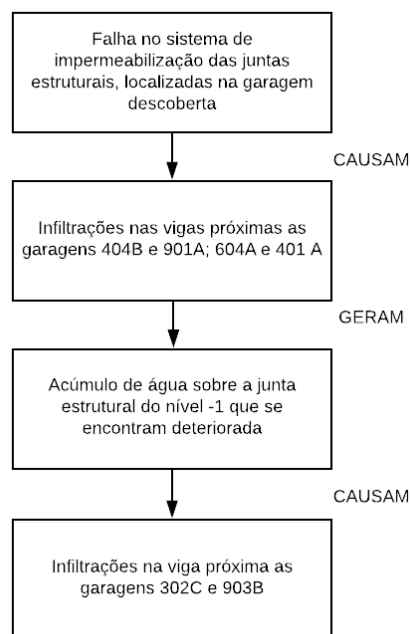
Fluxograma 3 Esquema de como ocorre à infiltração nas vigas do subsolo da garagem coberta

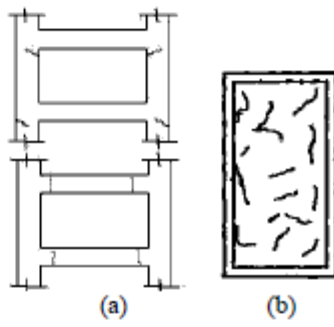
3
	mapeadas	- mais visíveis em superfícies lisas de lajes e paredes - abertura e extensão reduzidas - indicam desempenho excessivo. - danos apenas estéticos, em geral

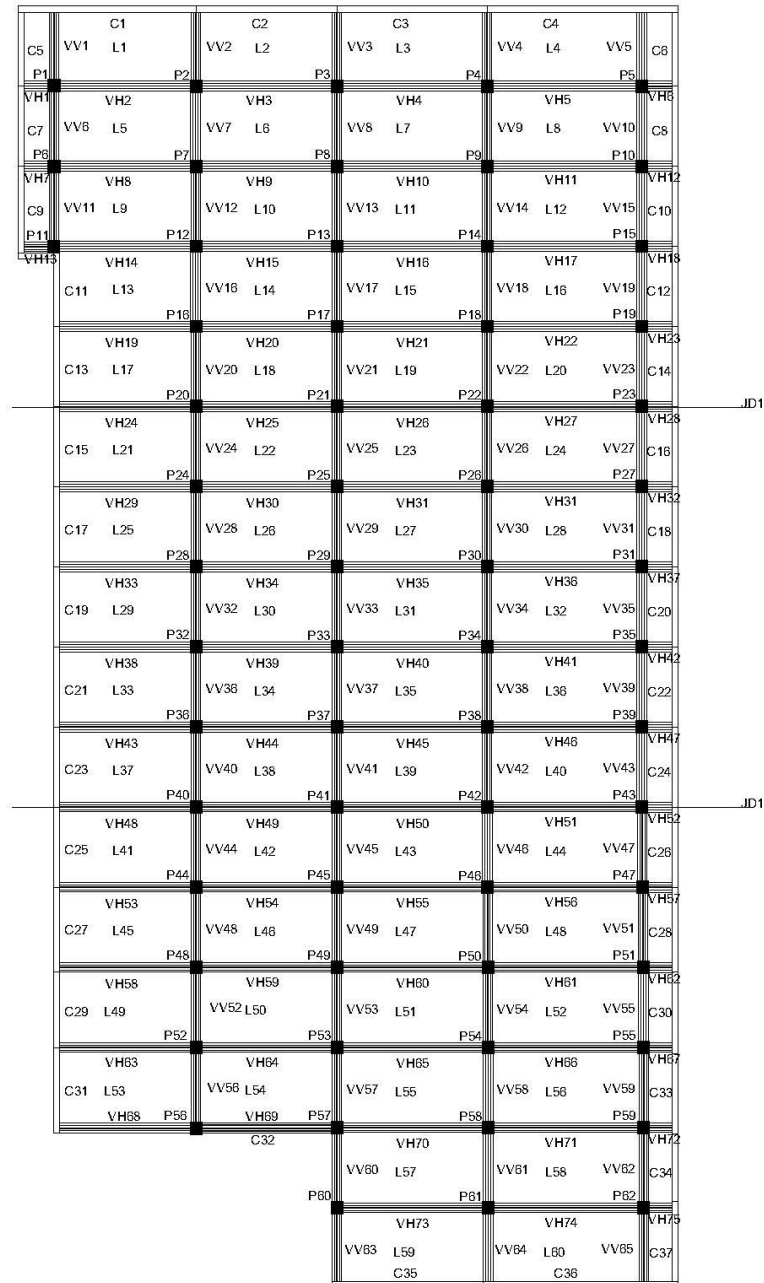
Figura 57 Identificação total dos Elementos

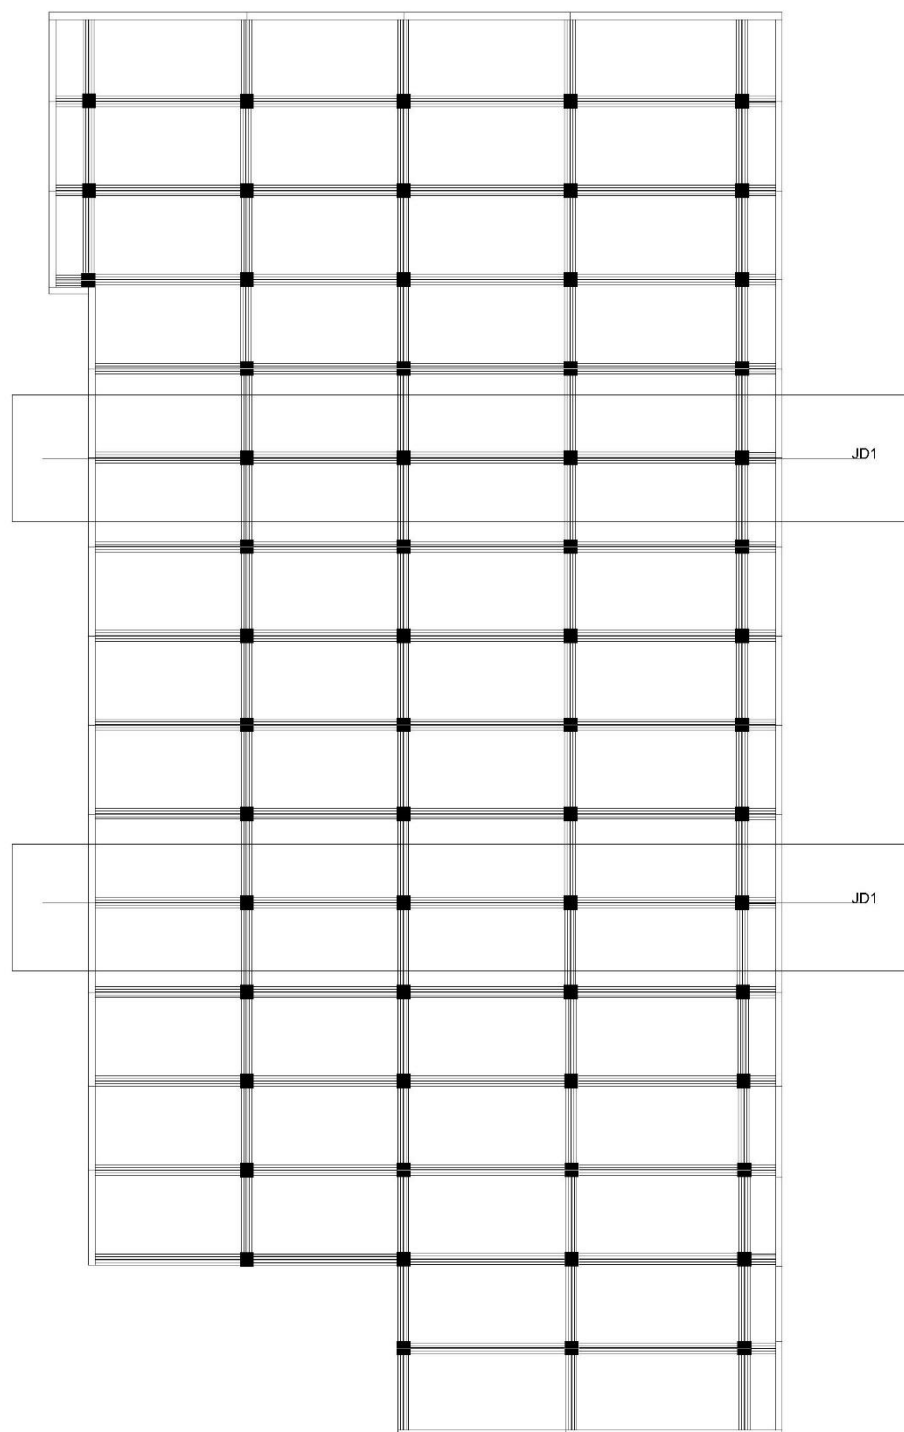
Figura 63 Identificação Família de Juntas de Dilatação

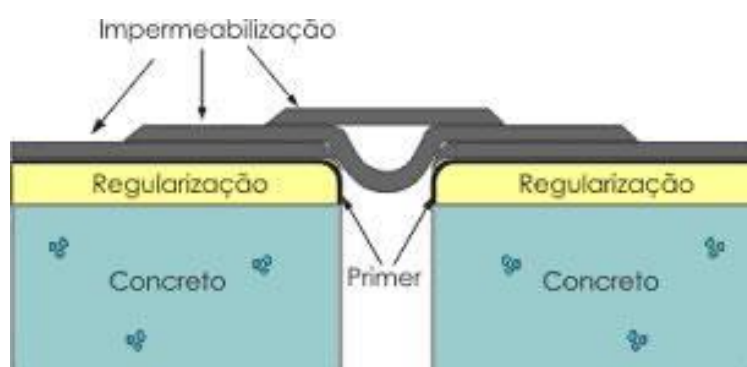
Figura 64 Aplicação da manta impermeabilizante nas juntas de dilatação
