MESTRADO EM ENGENHARIA CIVIL

**ANÁLISE DO CUSTO DE PROLONGAMENTO DA VIDA ÚTIL DAS PONTES
PROVISÓRIAS DE MADEIRA NA RODOVIA TRANSAMAZÔNICA**

Este trabalho teve por principal objetivo levantar e analisar os custos associados à manutenção de pontes provisórias de madeira da Rodovia Transamazônica (BR-230), num trecho situado no Estado do Pará, Brasil, e compará-los com os valores necessários para construção das respectivas pontes definitivas de concreto. A análise foi feita em três pontes provisórias, que recentemente foram substituídas por pontes definitivas. Estas pontes provisórias perduraram há quase 50 anos (1971-2019), tendo sido realizadas obras de manutenção, reparo e substituição (total ou parcial), durante todo este período, de uma a quatro vezes por ano.

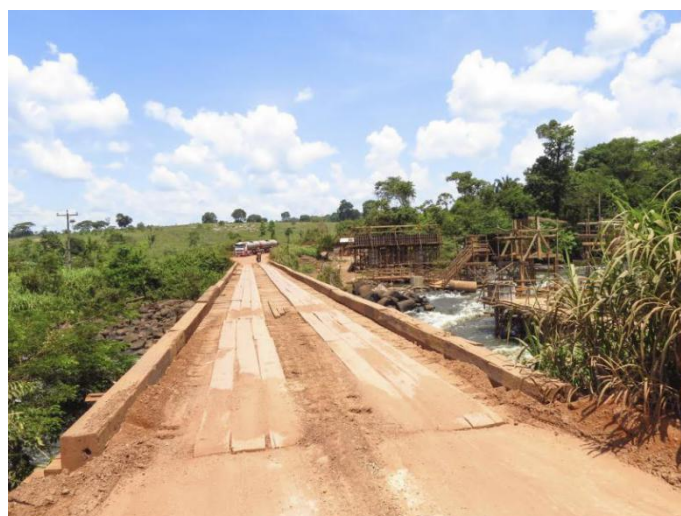
Figura 1 - Ponte sobre o Rio Cupari - Pará - BR-230 (GENTILE, 2019).

Este estudo tem por objeto as pontes de madeira construídas para uso provisório, desde do início da construção da rodovia no ano de 1971, para um período curto de utilização (cerca de 1 a 3 anos), enquanto se executa as pontes definitivas de dois tipos: pontes totalmente de concreto armado e protendido; ou pontes mistas aço-concreto, isto é, com vigas metálicas e restante de concreto armado. Por falhas no planejamento executivo, tais como os que foram anteriormente citados, estas obras, ou pelo menos em alguns trechos, não tiveram grandes progressos, sendo executada a manutenção da rodovia implantada ao longo dos anos (no caso dos trechos não concluídos). Como consequência, estas pontes provisórias perduram até hoje, conforme podemos ver na

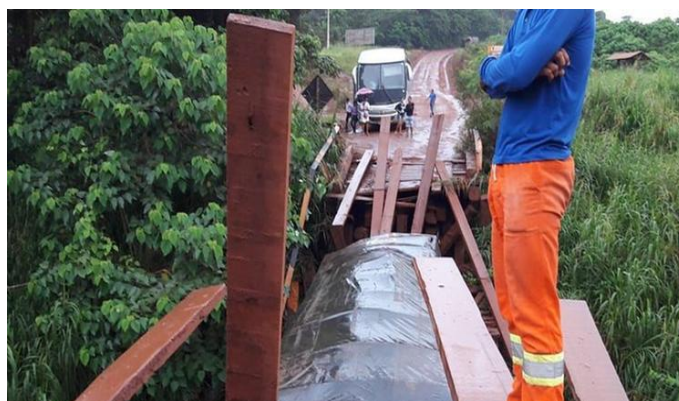
Figura 2 - Colapso de uma ponte de madeira na Rod. Transamazônica, KM 94, em janeiro de 2019 (ADMS, Felype / O Liberal, 2019).

Este sistema de pontes provisórias, que são constituídas de madeira maciça serrada, é utilizado na Rodovia Transamazônica (BR-230) ao longo destes quase 50 anos, sendo necessárias obras de manutenção e reconstrução (no caso de colapso destas). As limitações deste tipo de pontes provocam inúmeros prejuízos nos âmbitos Econômico, Social e Ambiental, atingindo até a saúde física dos usuários, pois já provocou diversos acidentes, entre letais e não-letais. A fragilidade destas estruturas, junto com o facto de haver muitas e fortes enchentes na região, leva ao colapso das mesmas por diversas vezes durante o seu uso prolongado (**Figura 2** e **Figura 3**).

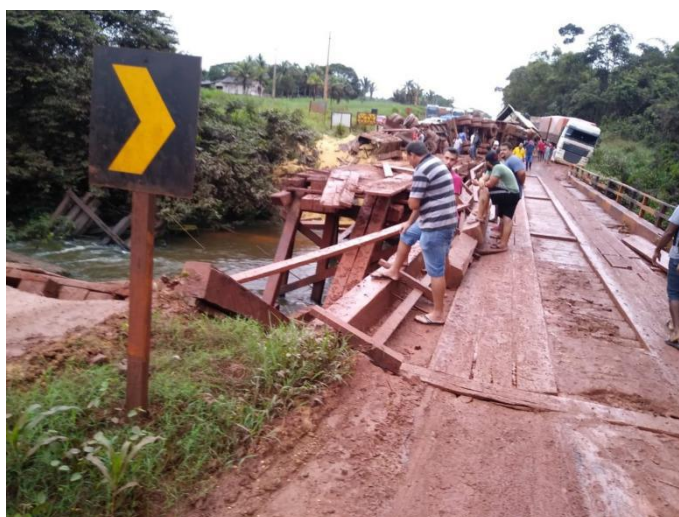
Figura 3 - Ponte quebra e carreta tomba na rodovia BR-230, em 09/02/2019 (G1-PA, 2019a).

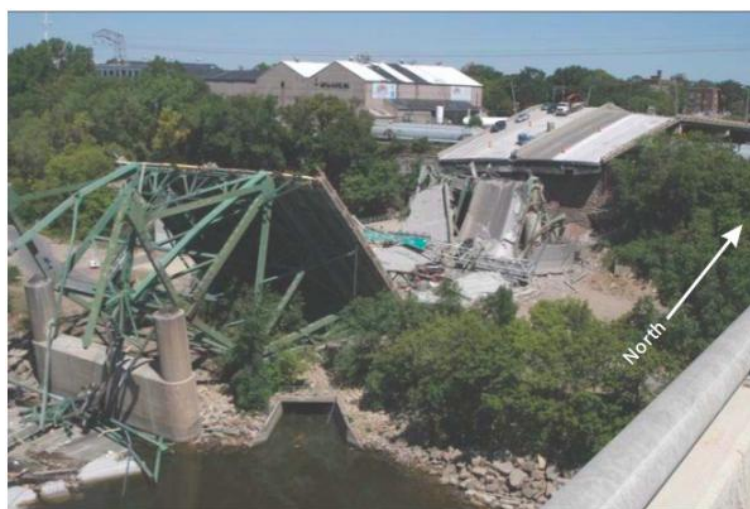
Figura 7 - Colapso da seção norte da Minneapolis I-35W Bridge, Minnesota, USA (NTSB - National Transportation Safety Board, 2008)

- de Silver Bridge, na US Highway 35, quando pinos conectores ligados à suspensão, subitamente entraram em colapso, em 17 de Dezembro de 1967, e matou 46 pessoas (**Figura 6**). Este evento catastrófico provocou a FHWA para estabelecer o Programa Nacional de Inspeção de ponte em 1970.
- Minneapolis I-35W Bridge, em 2007, sobre o rio Mississippi, Minnesota, desabou durante a hora de ponta, matando 13 pessoas (**Figura 7**).

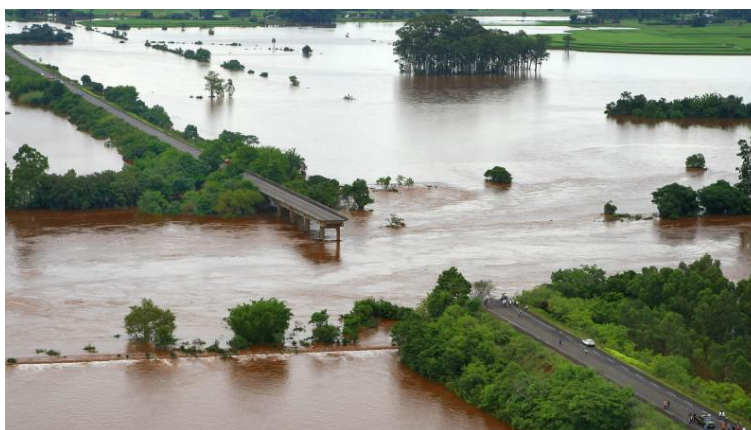
Figura 8 - Colapso da Ponte sobre o rio Jacuí em Agudo-RS, 5 de janeiro de 2010 (Governo do Rio Grande do Sul, 2010)

Em 5 de janeiro de 2010, colapsou uma parte da Ponte sobre o rio Jacuí, em Agudo, nos estado do Rio Grande do Sul (Figura 8), na RSC-287, que liga os municípios de Montenegro a Santa Maria. Causado por uma grande enchente, este colapso, provocou cinco mortes, entre eles o vice-prefeito de Agudo, dentre 15 pessoas que caíram quando passam pela ponte no momento do acidente.

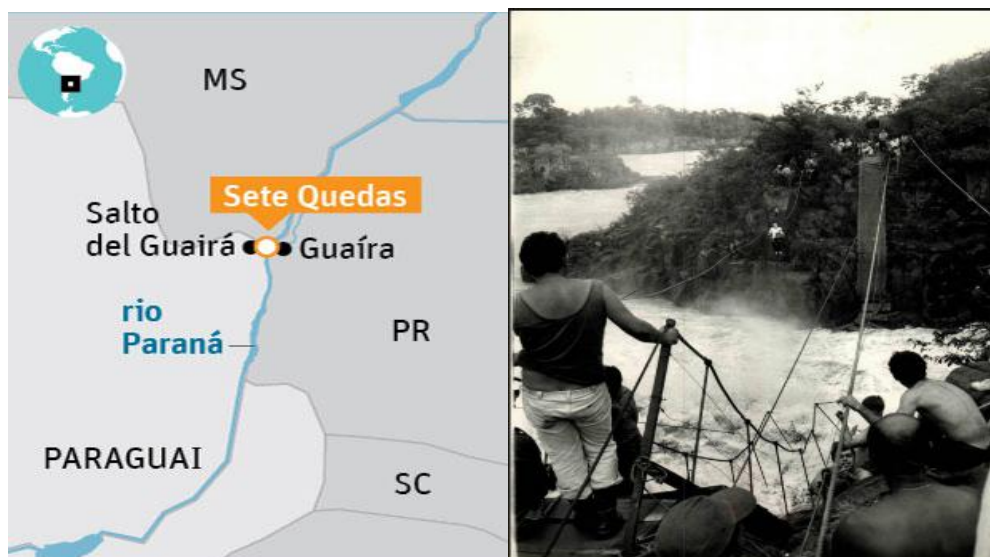
Figura 9 - Ponte Presidente Roosevelt, Sete Quedas, em Guaíra-Paraná, desabou causando a morte de 32 pessoas, em janeiro de 1982 (TOLEDO, Marcelo / Folha de S. Paulo, 2017).

A Ponte Presidente Roosevelt era uma ponte de pedestres que dava acesso a um salto das Sete Quedas, em Guaíra-Paraná, desabou, causando a morte de 32 pessoas, em janeiro de 1982 (Figura 9). Seis pessoas foram salvas por pescadores da região. Segundo as investigações, a queda da ponte foi causada pela falta de manutenção e pela intensa visitação às quedas d'água - ambos relacionados à construção da Usina de Itaipu, cuja represa cobriria as Sete Quedas, com data para ser desativada. (FARIA / Gazeta do Povo, 2016).

Este caso foi o colapso de pontes com o maior número de mortes. Constatou-se que as causas do acidente estiveram relacionadas com erro humano, e não desastre natural, em particular devido à falta de manutenção e excesso de carga.

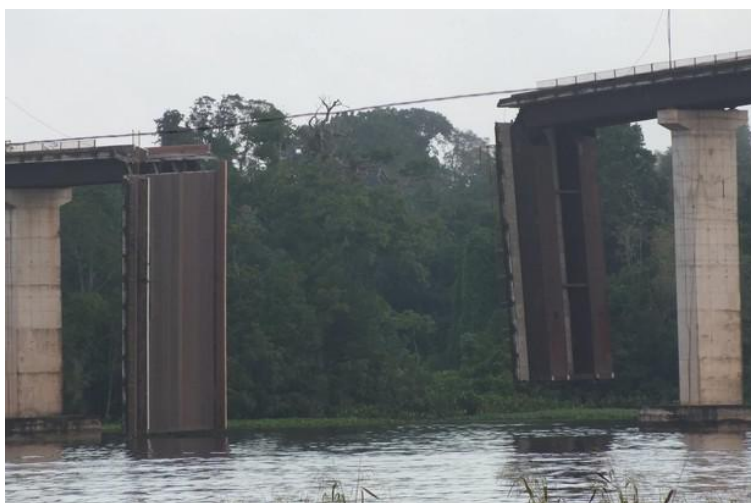
Figura 11 - Colapso da 4ª Ponte da Alça Viária no Rio Moju, estado do Pará, em 23 de março de 2014 (G1-PA, 2014)

Primeiro, ocorreu o colapso da 4ª Ponte, em março de 2014, doze anos após sua inauguração, quando uma balsa carregada com 900 toneladas de dendê destruiu uma coluna da estrutura, deixando dois trechos de pista pendurados, conforme é possível observar na **Figura 11**. Ninguém saiu ferido no acidente, mas a travessia ficou inviabilizada e gerou grandes transtornos. Pois ficou interditada entre março de 2014 e dezembro de 2015. (O Liberal, 2019)

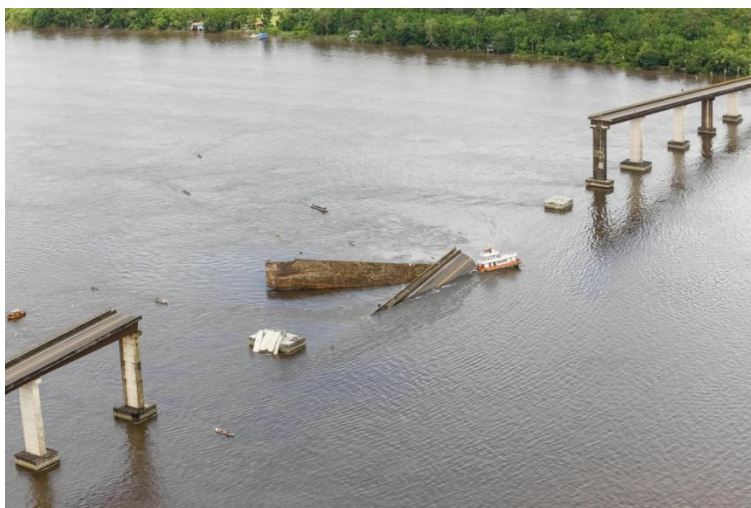
Figura 12 - Colapso da 3ª Ponte da Alça Viária no Rio Moju, estado do Pará, em 06 de abril de 2019 (G1-PA, 2019c).

De acordo com o governo, o rompimento ocorreu devido a uma balsa, que transportava rejeitos de dendê, colidir com um dos pilares da ponte, que é a terceira da Alça Viária, no quilômetro 48 da rodovia estadual PA-483. Com a batida, quatro pilares colapsaram. (G1-PA, 2019b).

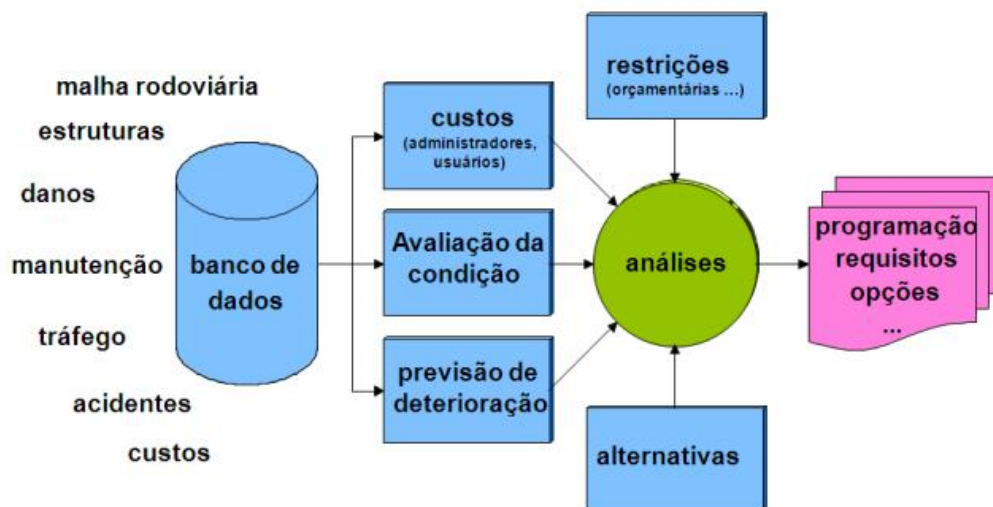
Figura 13 - Modelo básico de gestão de pontes da Alemanha (HAARDT, P. 2002).

O sistema de gestão de pontes da Alemanha é supervisionado pelo Bundesanstalt für Straßenwesen, BASt (Instituto Federal de Pesquisas Rodoviárias), cujo modelo básico encontra-se na **Figura 13**.

As informações relativas à malha de rodovias, às estruturas, aos danos existentes nas estruturas, às necessidades de manutenção, às condições de tráfego, aos acidentes e aos custos compõem um banco de dados. O sistema estabelece um programa de intervenções, com os requisitos e opções possíveis, a partir da análise das restrições impostas (orçamentária e ambiental), dos custos para os proprietários e usuários, da avaliação de condição das estruturas, de previsões de como as estruturas deterioram com o tempo e das diversas alternativas disponíveis.

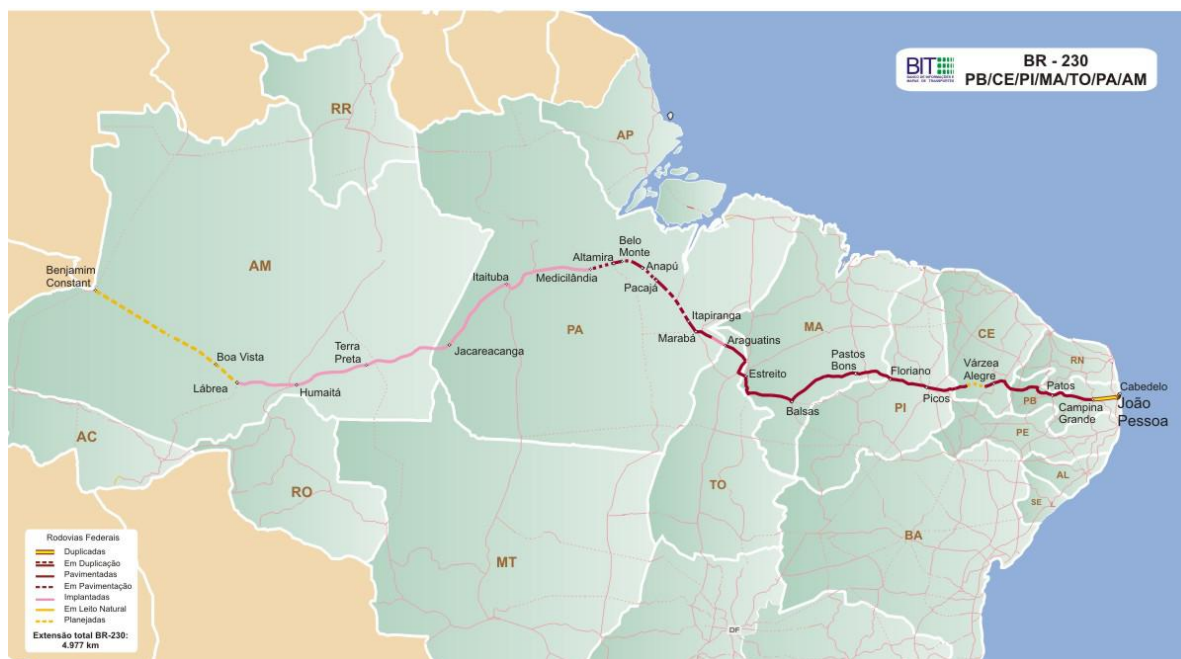
Figura 20 - Descrição gráfica da BR-230 - Transamazônica (Governo da Paraíba, 2016).

Na **Figura 20** observa-se um esquema detalhando visualmente a BR-230 com o *status* de cada trecho, disponibilizado no Banco de Informações de Transportes (BIT), atualizado em 2016. Apesar de não ser um dado atualizado, o *status* continua praticamente o mesmo.

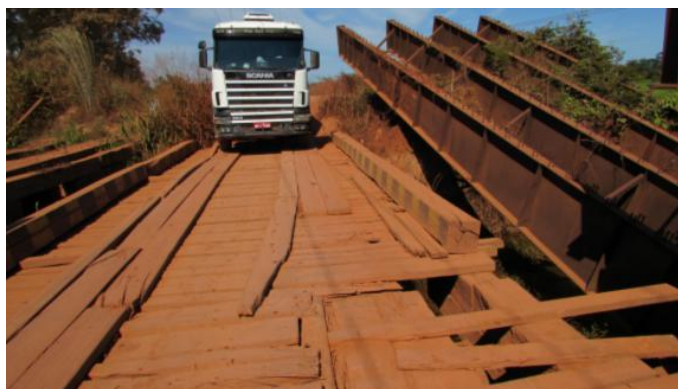
Figura 27 - Exemplo de uma ponte provisória de madeira com deslizante (ou rodeiro) desgastado. (VAZ, Lúcio / Congresso em Foco, 2016).

Mas se é chocante (para quem não vive nesta realidade) se deparar com a única estrada de acesso para vários municípios, não sendo pavimentada; para estes, são assustadoras as primeiras experiências de utilização destas pontes provisórias de madeira. Pois, claramente, mesmo empiricamente, se percebe que não se tratam de pontes definitivas. Não são necessárias placas para avisar que são pontes executadas para um período curto de utilização. Se utilizá-las em bom estado já gera muitos receios, quanto mais quando estas estão necessitando de manutenções urgentes, conforme se observa na **Figura 26** e na **Figura 27**.

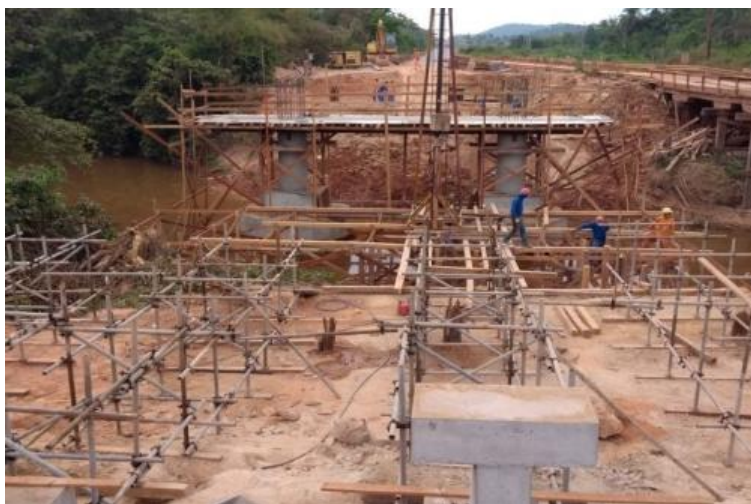
Figura 32 - Execução dos pilares da ponte definitiva (Ponte 1), com ponte provisória de madeira ainda em funcionamento.

Da **Figura 32** até **Figura 37** pode-se observar as pontes provisórias, junto à construção das respectivas pontes definitivas, nas figuras apresentadas a seguir,

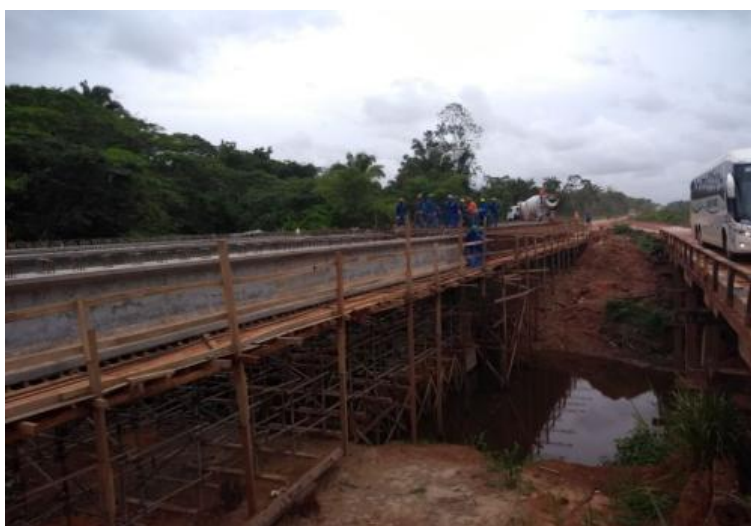
Figura 33 - Execução das vigas longarinas da ponte definitiva (Ponte 1), com ponte provisória de madeira ainda em funcionamento (DNIT, 2019).

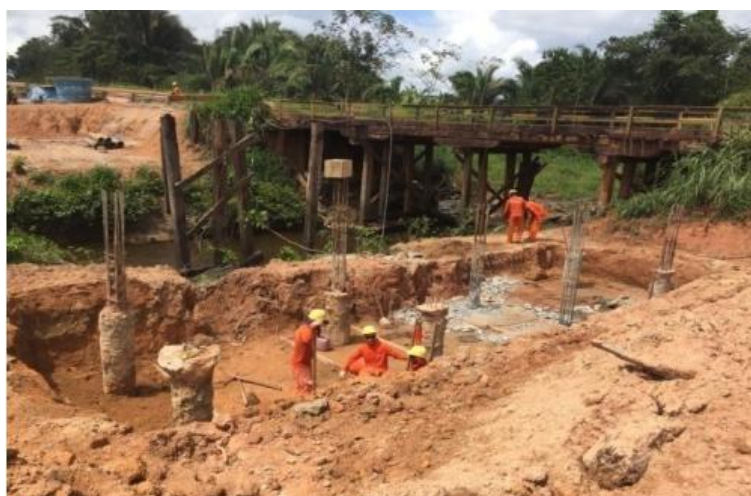
Figura 34 - Execução dos blocos de coroamento da ponte definitiva (Ponte 2), com ponte provisória de madeira ainda em funcionamento (DNIT, 2019).

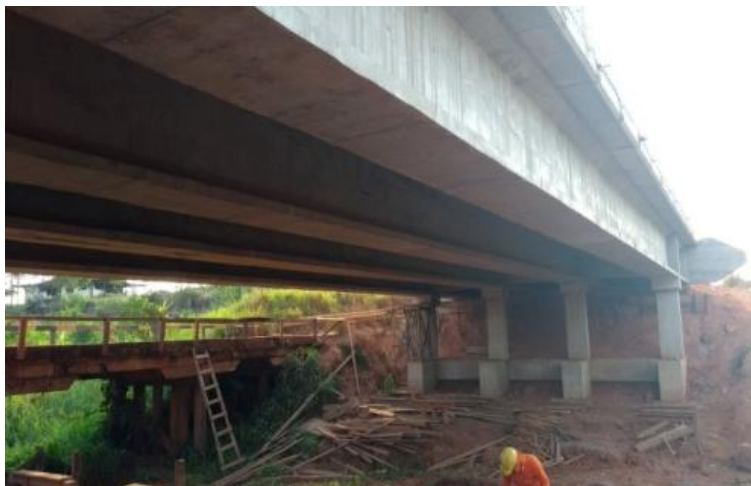
Figura 35 - Vigas longarinas concluídas da ponte definitiva (Ponte 2), com ponte provisória de madeira ainda em funcionamento (DNIT, 2019)

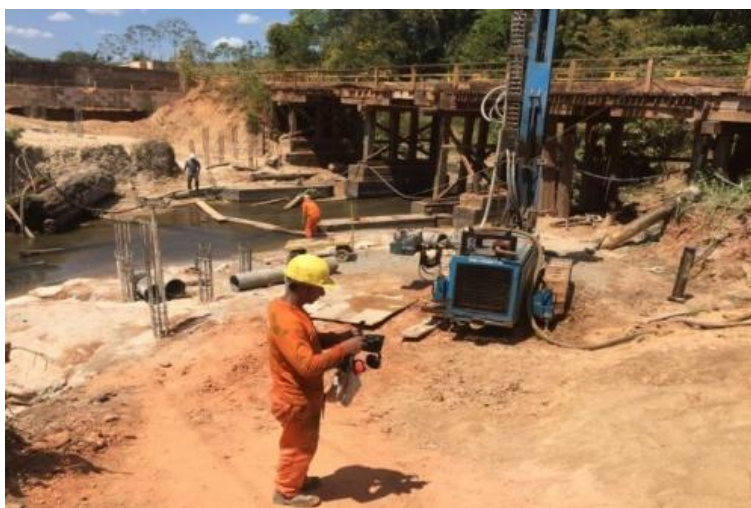
Figura 36 - Execução das estacas da ponte definitiva (Ponte 3), com ponte provisória de madeira ainda em funcionamento (DNIT, 2019).

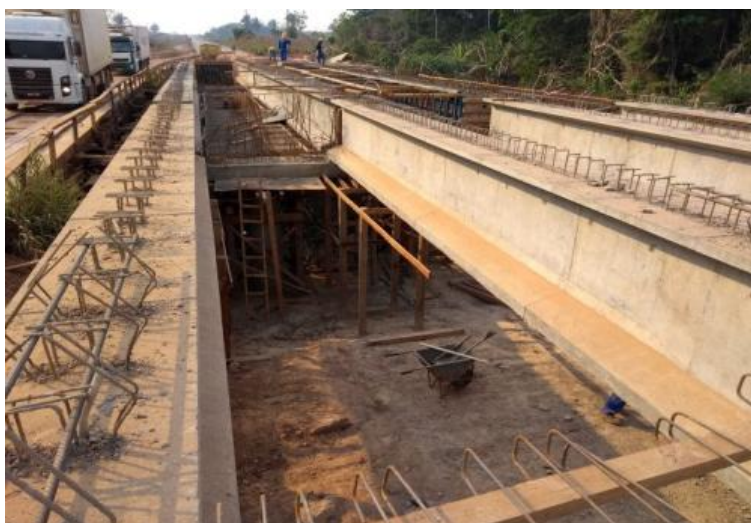
Figura 37 - Retirada de formas das vigas longarinas da ponte definitiva (Ponte 3), com ponte provisória de madeira ainda em funcionamento (DNIT, 2019).

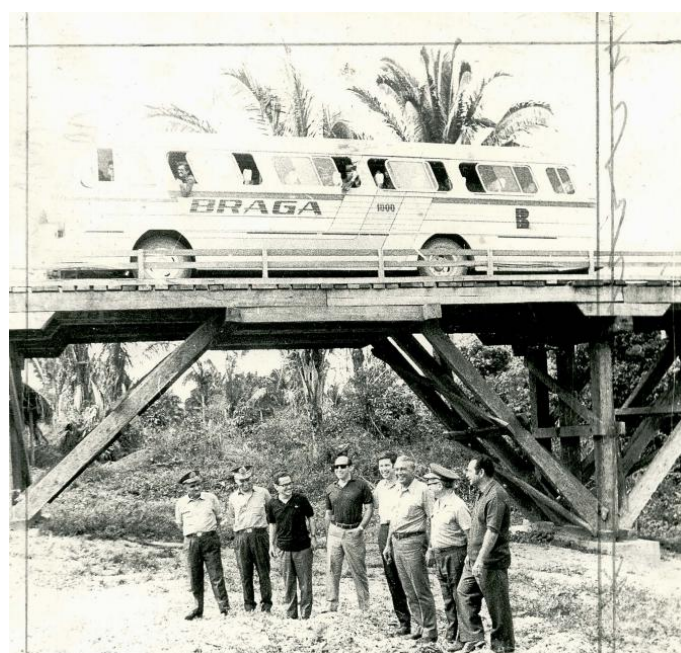
Figura 42 - Ponte provisória de madeira recém construída no ano de 1972 na BR-230 (BRASIL/SIAN - Sistema de Informação do Arquivo Nacional, 2015).

Porém, observando a **Figura 42** e **Figura 43**, com fotos históricas da primeira construção destas pontes provisórias de madeira, nos anos de 1971 e 1972, observa-se que a infra e mesoestrutura possuem concepção extremamente distintos do modelo utilizado atualmente. Também não é possível identificar a existência de guarda-rodas no tabuleiro.

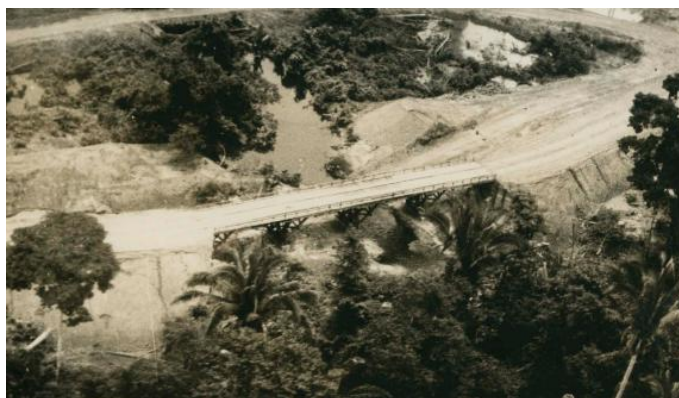
Figura 43 - Ponte provisória de madeira recém construída no ano de 1971 na BR-230 (BRASIL/SIAN - Sistema de Informação do Arquivo Nacional, 2015).

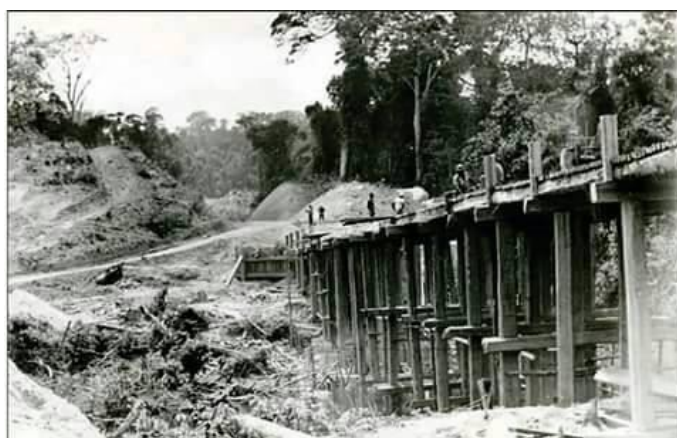
Figura 44 - Ponte provisória de madeira recém construída no ano de 1972 na BR-230 (BRASIL/SIAN - Sistema de Informação do Arquivo Nacional, 2015).

Na **Figura 44** já é possível visualizar um modelo de infra e mesoestrutura, mais parecidos com o atual.

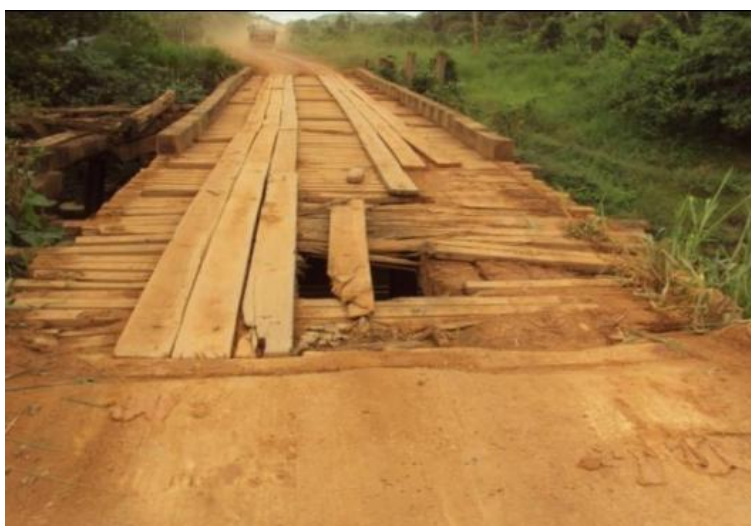
Figura 45 - Ponte 1 (provisória) com deslizantes e pranchetas danificadas, e ausência de guarda corpo e guarda rodas, 2013 (DNIT, 2019).

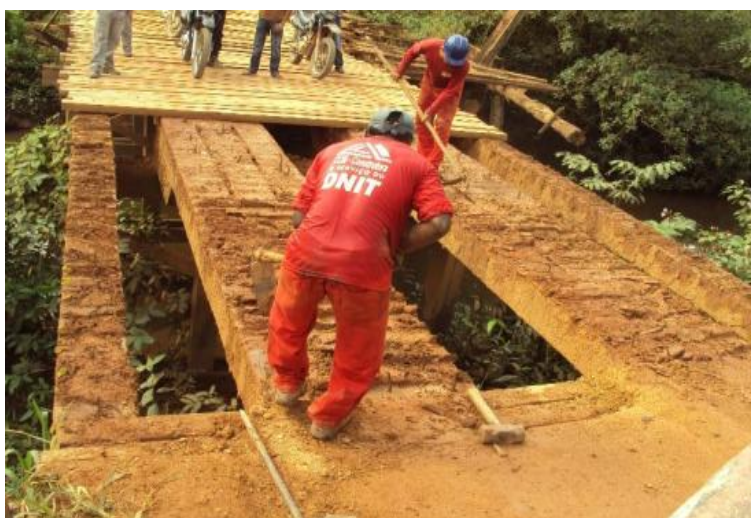
Figura 46 - Ponte 1 (provisória) em manutenção, 2013 (DNIT, 2019).

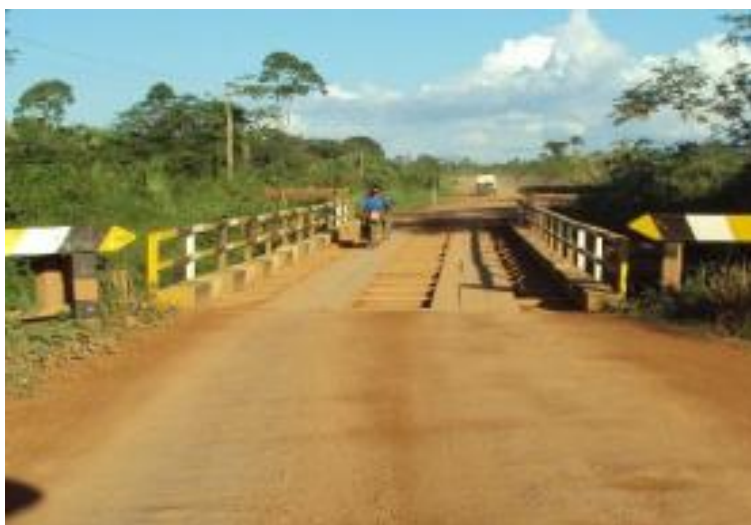
Figura 47 - Ponte 1 (provisória) recuperada, 2013 (DNIT, 2019).

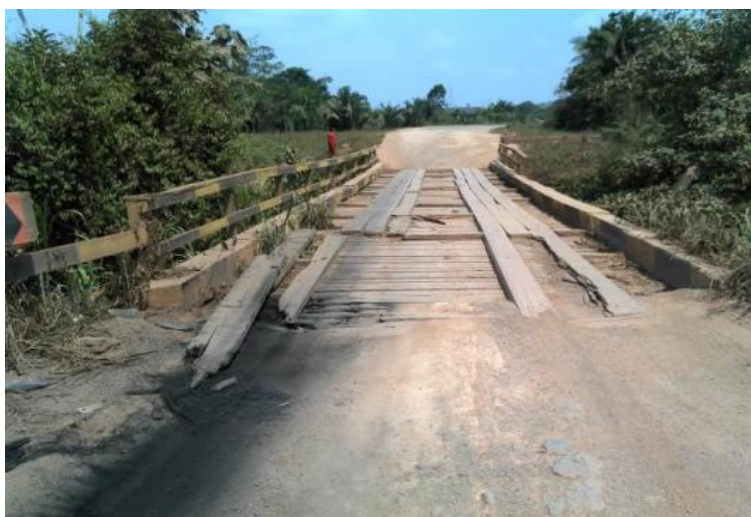
Figura 48 - Ponte 2 (provisória) com deslizantes e pranchetas danificadas, e ausência de guarda corpo em uma lateral, 2015 (DNIT, 2019).

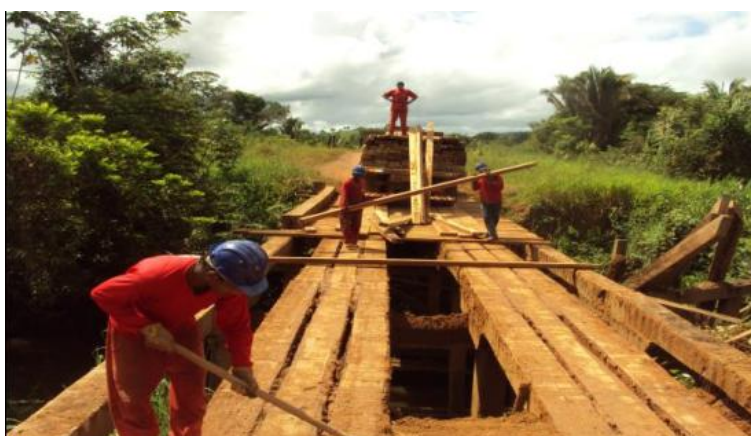
Figura 49 - Ponte 2 (provisória) em manutenção, 2015 (DNIT, 2019).

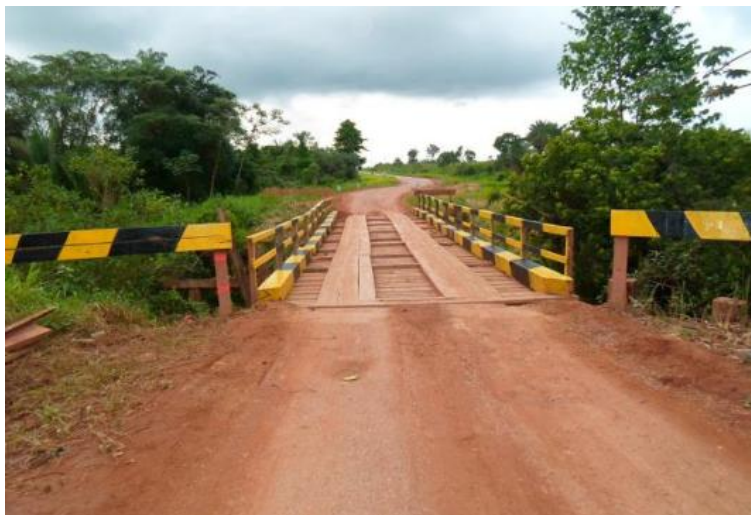
Figura 50 - Ponte 2 (provisória) recuperada, 2015 (DNIT, 2019).

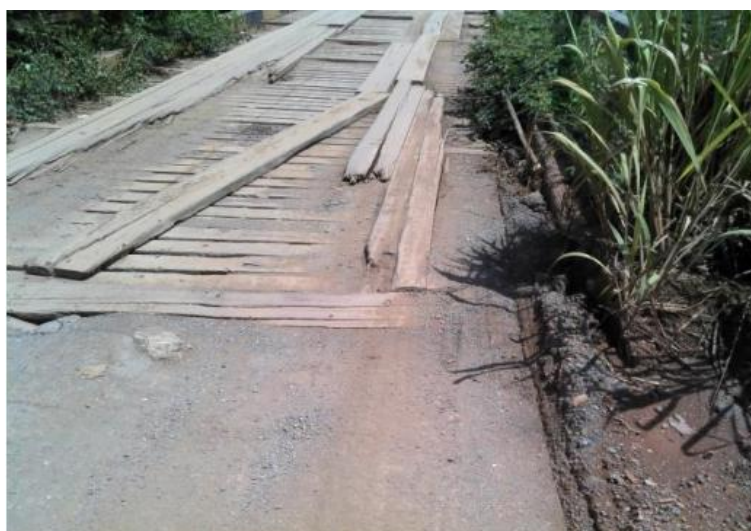
Figura 51 - Ponte 2 (provisória) com deslizantes e pranchetas danificadas, e ausência de guarda corpo e guarda rodas, 2015 (DNIT, 2019).

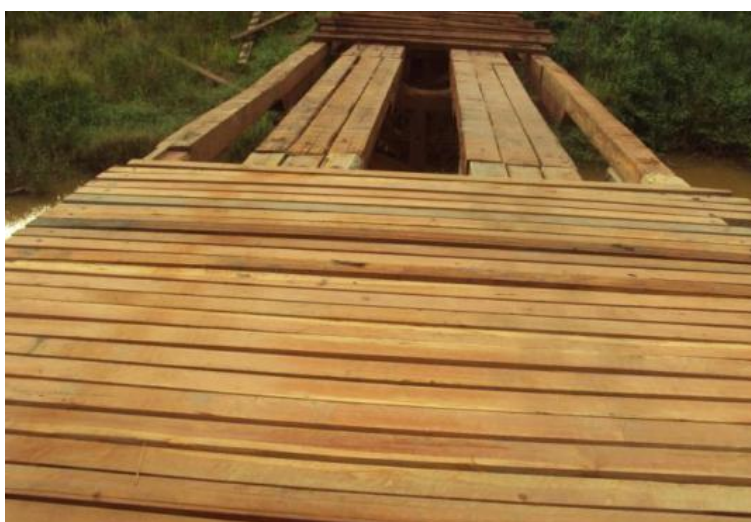
Figura 52 - Ponte 3 (provisória) em manutenção, 2015 (DNIT, 2019).

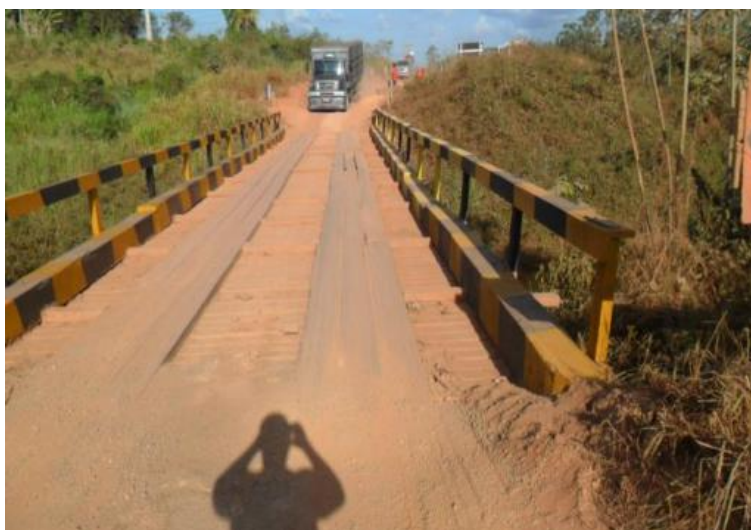
Figura 53 - Ponte 3 (provisória) recuperada, 2015 (DNIT, 2019).
