**A EVOLUÇÃO DAS NORMAS NR23 e NBR9077 NO BRASIL E
SUAS CONSEQUÊNCIAS DEVIDO Á FALTA DE VISTORIAS**

Projeto de Dissertação do Mestrado de Engenharia Civil

Universidade Fernando Pessoa

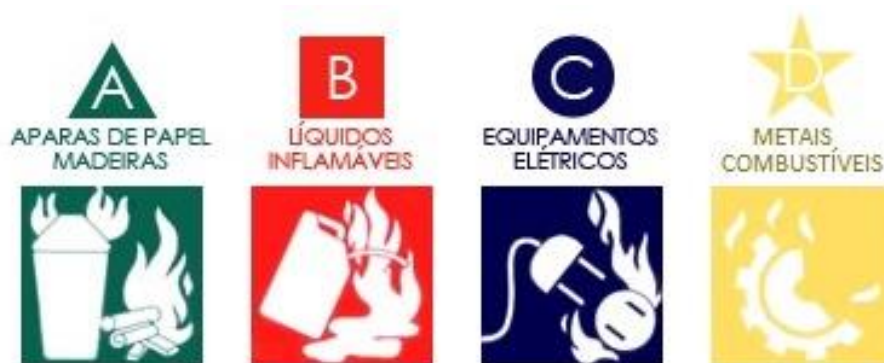
Figura 17 - Classes de Fogo e seus extintores

A NR 23 classifica e trabalha o tema dos extintores de incêndio de acordo com o uso da edificação e com isso é preciso analisar o tipo de fogo que poderá ocorrer nesta edificação. No item 23.9.1 da norma determina as classificações do tipo de fogo e com isso podem ser escolhidos os tipos de extintores mais adequados a serem utilizados.

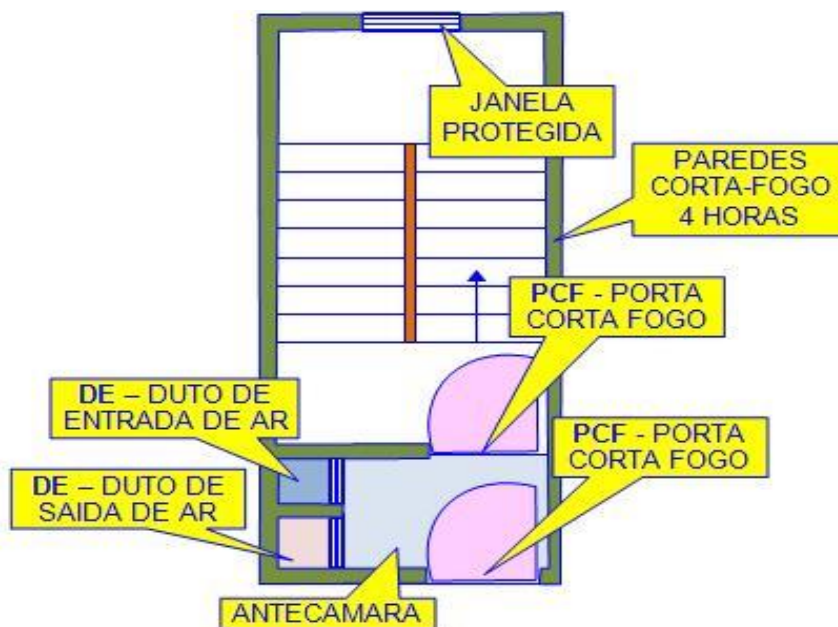
aguentar no mínimo 4 horas de fogo contínuo. A entrada de fumaça é controlada por antecâmaras localizadas em cada acesso da escada por pavimento. As antecâmaras possuem um sistema de dutagem com dois dutos sendo um para entrada do ar externo e outro para a saída da fumaça. Este sistema funciona através do efeito chaminé.

Figura 20 - Escadas enclausuradas à prova de fumaça (PF)

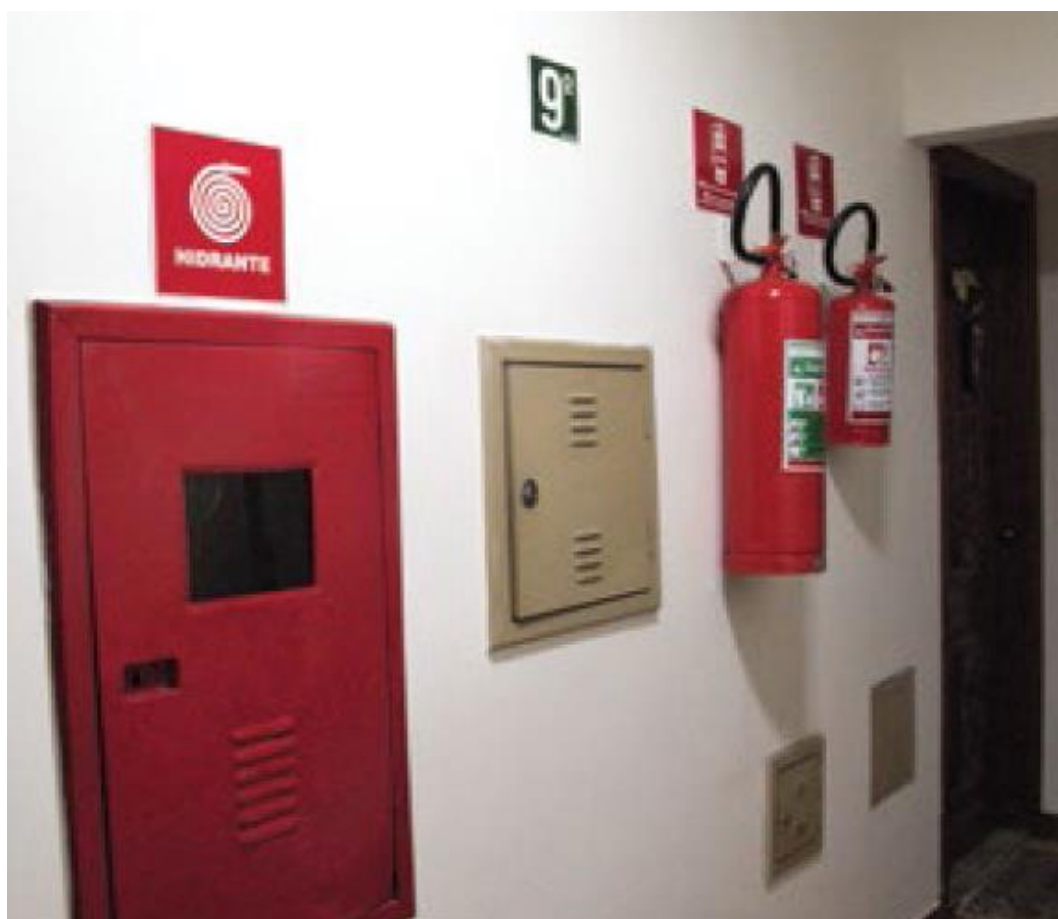
Figura 36- Detalhe dos itens de combate a incêndio distribuídos nos pavimentos

O edifício segue NBR9077 em relação às saídas de emergência onde em caso de incêndio indicadores luminosos estabelecem rotas preferenciais de fuga, as escadas de emergência são do tipo PFP e são insufladas, impedindo que as mesmas sejam invadidas pela fumaça, as catracas e portas de saída são destravadas para permitir a fuga dos ocupantes. Como a rede de segurança e alarme de incêndio estão interligadas a central do prédio e ao corpo de bombeiros favorece na agilização no tempo de chegada da corporação dos bombeiros e na evacuação do edifício. A brigada de incêndio é formada por funcionários do prédio treinados em conjunto pela equipe de bombeiros do condomínio e do CBERJ .

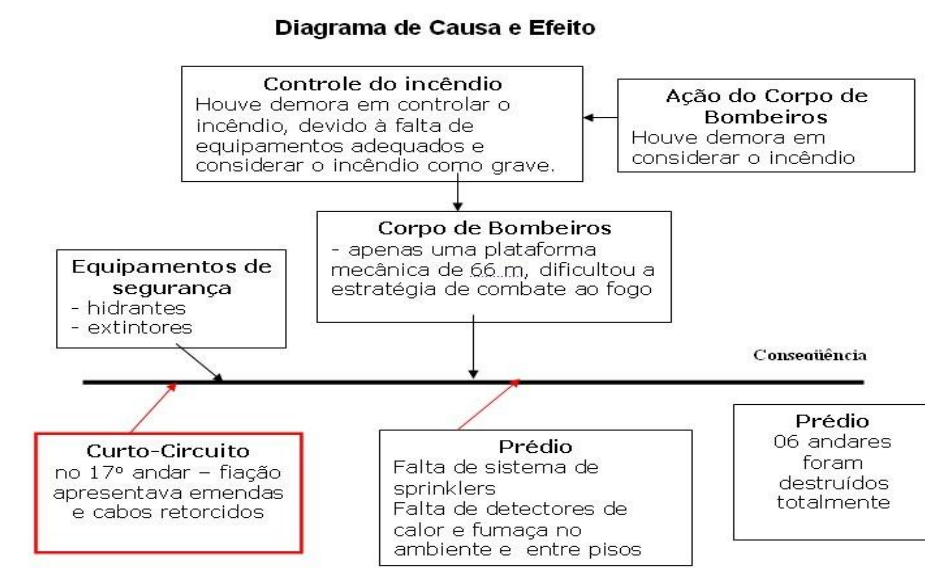
Figura 40 – Diagrama de causa e efeito

Após o laudo pericial ficou bem claro que a edificação neste episódio não estava totalmente de acordo com as normas de combate à incêndio vigentes naquele período. De acordo com a NR23 mesmo que os andares da edificação tenham hidrantes e extintores (o que segundo a perícia feita no local constavam nos pavimentos) se faz necessário também a rede de sprinklers e detectores de fumaça que poderiam ter ajuda no controle das chamas e na rapidez na atuação do corpo de bombeiros. Como o incêndio ocorreu no período da madrugada à edificação estava vazia e sua evacuação não apresentou problemas pois não pode ser analisada uma vez que no prédio só se encontravam os bombeiros e deste foram os casos de feridos por intoxicação conforme relatado anteriormente.

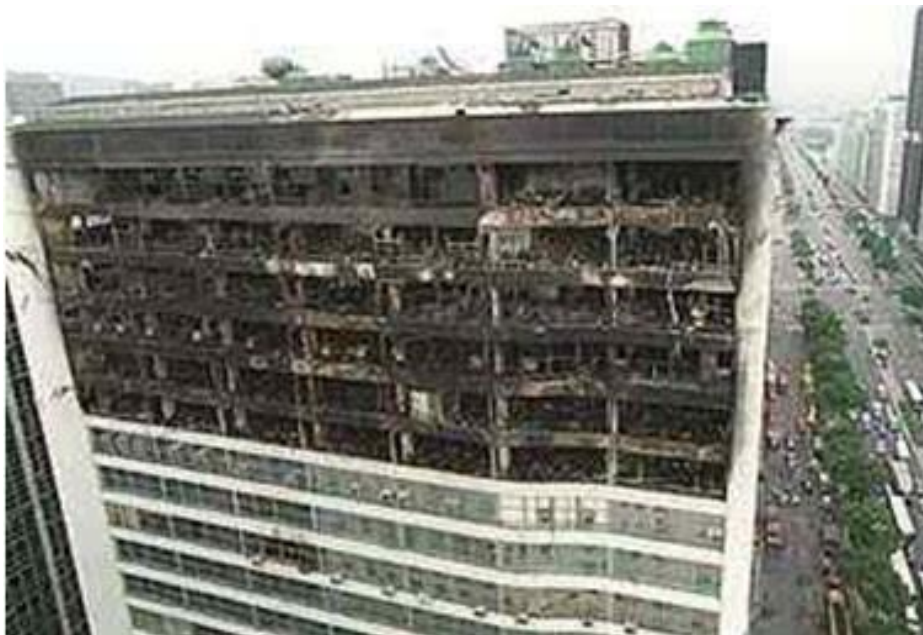
Figura 46 – estado da estrutura após o incêndio Relatório do 1º Ten BM Guastini - Comandante do 1º Socorro do GOCCG - Publicado em: 2004-03-10

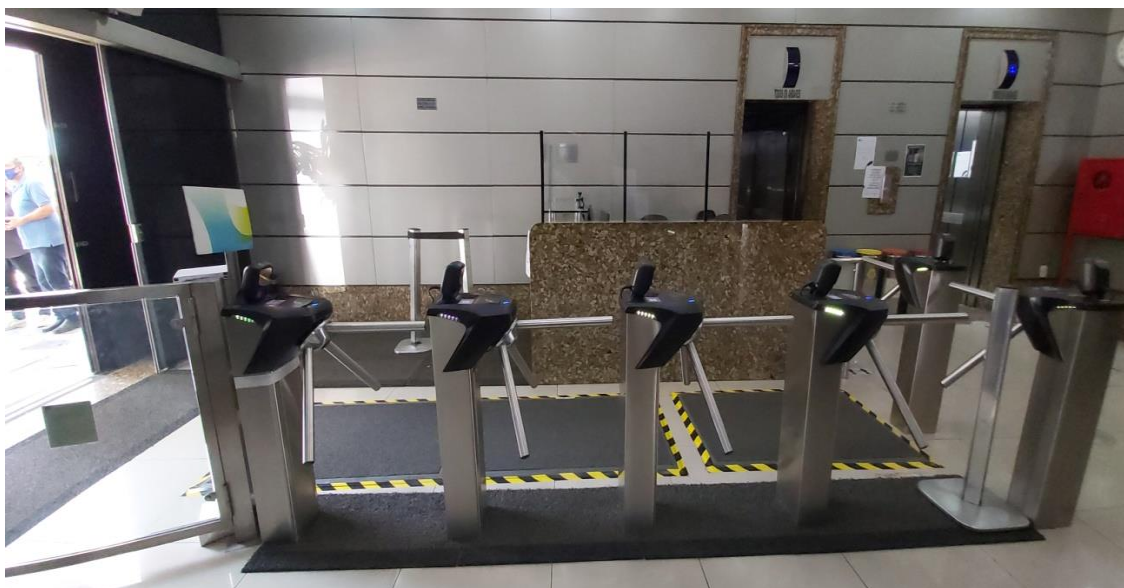
Figura 47- Roletas do andar térreo que não destravam em caso de incêndio

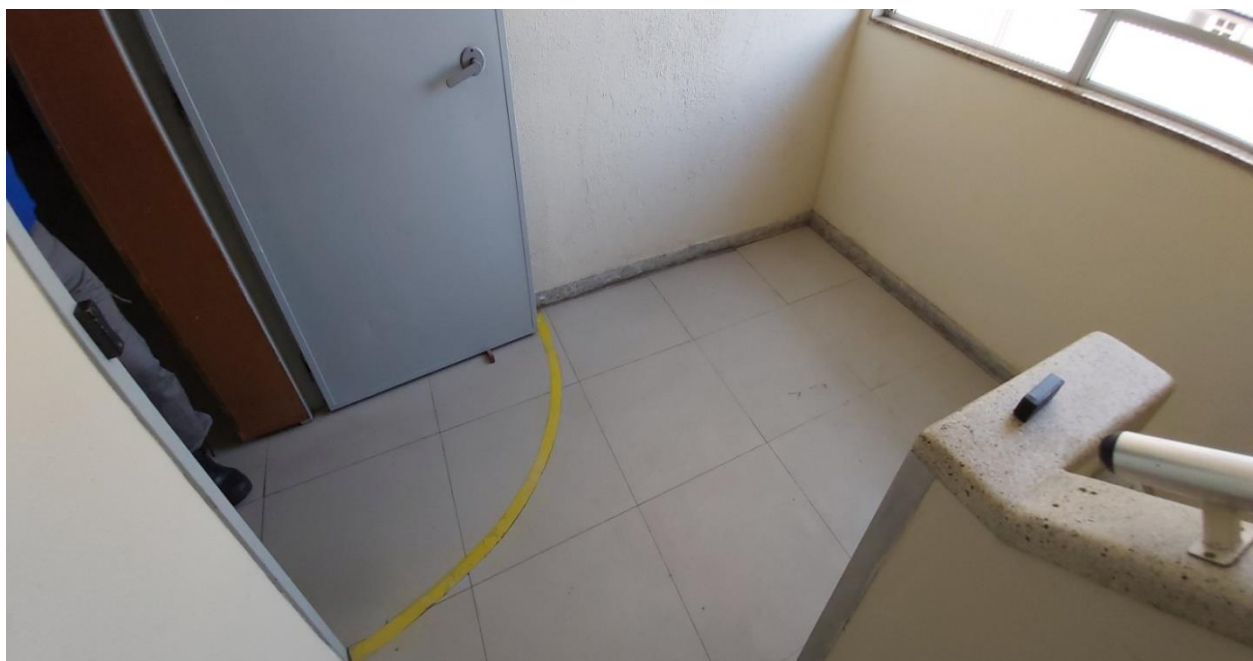
Figura 51 - Escada de emergência no 11º andar

Nos andares as rotas de fuga possuem identificação e são direcionadas ao hall dos elevadores e escada de emergência. Mas por se tratar de um prédio muito antigo à escada tratasse de um tipo NE que consta dentro da norma, possui um sistema de porta corta fogo sem nenhum tipo de pressurização (conta com um basbulante para entrada e saída de ar) e nenhuma de suas paredes são de material isolante térmico afim de garantir que a caixa da escada esteja segura em um incêndio, mesmo sendo considerada dentro da norma pelo tipo de escada que o AVCB solicita, não possui matérias construtivos isolantes ao fogo conforme o item da Norma dos Bombeiro NT02/2014 . A mesma passou por adequações como a colocação de corrimão em ambos os lados pois anteriormente não possuía, mas sés revestimentos não contemplam isolamento completo de fumaça e fogo.

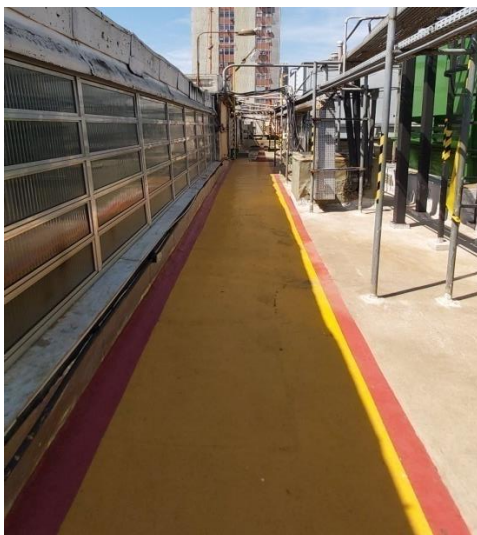
Figura 54 e 55 - acesso pelo cobertura na área dos chillers com demarcações de direcionamento para o prédio vizinho
