DISSERTAÇÃO DE MESTRADO

O PALÁCIO DE BELOMONTE

A TRANSFORMAÇÃO DE EDÍCIOS HISTÓRICOS
E A CRIAÇÃO DE NOVAS IDENTIDADES ATRAVÉS
DA REABILITAÇÃO E DO RESTAURO

UNIVERSIDADE FERNANDO PESSOA

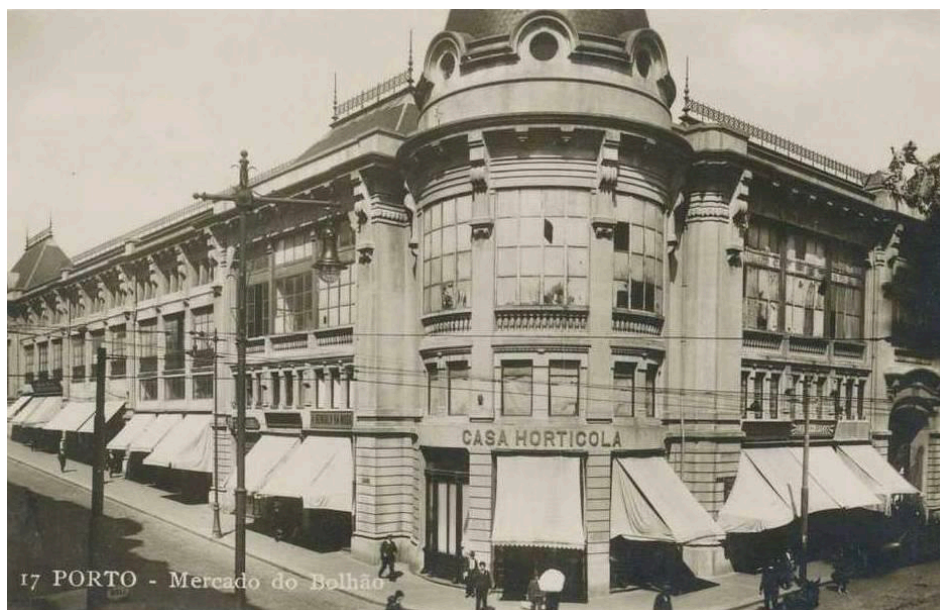
Figura 3 Mercado do Bolhão no ano de 1920
(Fonte: Página Facebook - Porto Desaparecido)

Inicialmente delimitado por apenas uma grade de ferro, o Mercado do Bolhão sofreu várias intervenções de melhoria ao longo dos anos, como a construção de uma escadaria central e a edificação de uma estrutura mais definitiva. Em 1914, a construção atual do edifício, desenhado pelo arquiteto António Correia da Silva, conferiu monumentalidade à praça do mercado que lá existia. Desde a década de 80, que estavam identificadas debilidades infraestruturais que necessitavam de correção por motivos de segurança e salubridade. Apesar dos vários esforços, apenas em 2018, no segundo mandato de Rui Moreira na CMP, se iniciou a obra com a premissa e promessa de manter as características e função originais: ser um mercado de frescos. Ao final de quatro anos, aos setenta e nove comerciantes que regressaram à antiga casa, juntaram-se ainda alguns comerciantes de artesanato e outros estabelecimentos de cafetaria, bem como espaços de restauração. Procurando responder às necessidades atuais, entre as melhorias da reabilitação encontram-se: a cave logística de apoio aos comerciantes, uma ligação direta à estação de Metro do Bolhão, uma cozinha equipada para acolher *showcookings* numa zona do primeiro piso e um passadiço que permite circular diretamente entre as ruas Alexandre Braga e Sá da Bandeira.

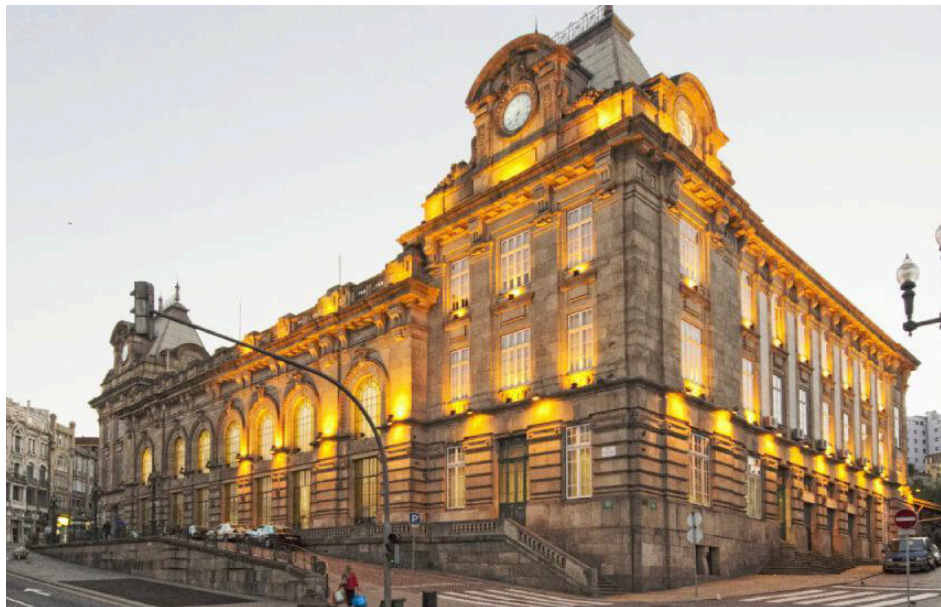
Figura 6 Fachada da Estação de São Bento
(Fonte: Google Images)

Situada na Praça Almeida Garrett, em pleno Centro Histórico (Património Mundial da UNESCO), a Estação de São Bento, projetada pelo arquiteto português José Marques da Silva, iniciou a sua construção em 1903, apesar de ter começado a funcionar de forma provisória em 1896. Ponto de partida e chegada de viajantes diários e turistas, foi inaugurada a 5 de outubro de 1916, dezasseis anos depois da cerimónia de lançamento da primeira pedra, em 1900, no reinado de D. Carlos I (penúltimo Rei de Portugal). Com uma arquitetura de forte influência francesa, a Estação é conhecida pelo seu imponente átrio, com as paredes cobertas por mais de 222 mil azulejos tradicionais portugueses, que nos permitem viajar pela evolução dos meios de transporte, vários mitos e quadros da História de Portugal, cenas de trabalho campestre e costumes etnográficos, bem como uma alegoria ao caminho de ferro. Estes azulejos foram executados na Real Fábrica de Louça de Sacavém, e pintados por Jorge Colaço, ao gosto nacionalista e historicista tão característico do início do século XX. Cobrem totalmente as paredes do átrio, integrados na arquitetura pelo emolduramento de granito que reveste os vãos.

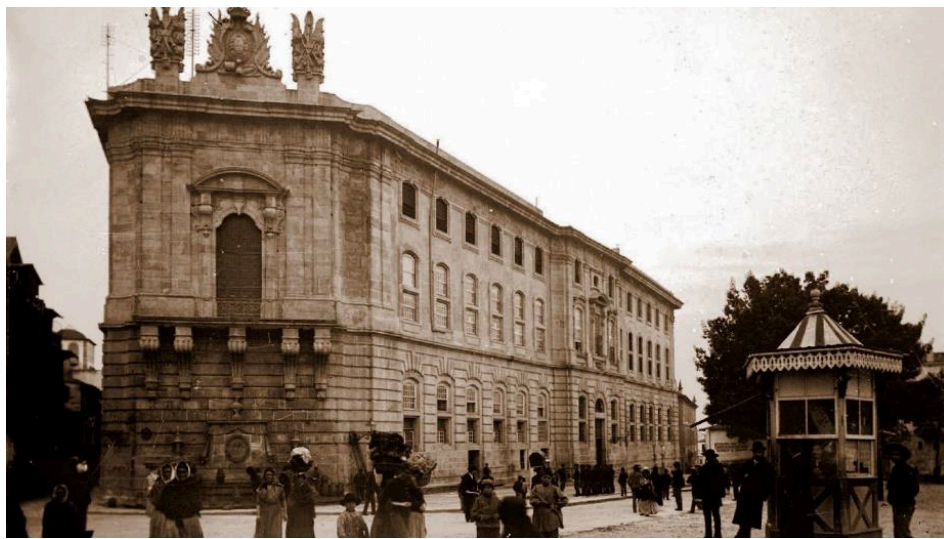
Figura 14 Antiga Cadeia e Tribunal da Relação do Porto
(Fonte: Página Facebook- Porto Desaparecido)

Dotado de uma sucessão de 103 janelas geométricas, o edifício tem duas nobres fachadas, uma voltada para a Rua de S. Bento da Vitória, que dá entrada para o Tribunal da Relação, na qual se encontra uma fonte; a outra, mais imponente, voltada para a antiga Alameda do Olival, hoje Campos dos Mártires da Pátria, foi construída para a passagem direta dos prisioneiros e que é, hoje, a entrada principal do edifício. No seu interior, é possível encontrar três andares, onde estão distribuídas as enxovias (celas) para os prisioneiros de condição inferior, o oratório aberto para o pátio térreo, os quartos de malta (15 celas individuais), a Sala do Tribunal e a capela.

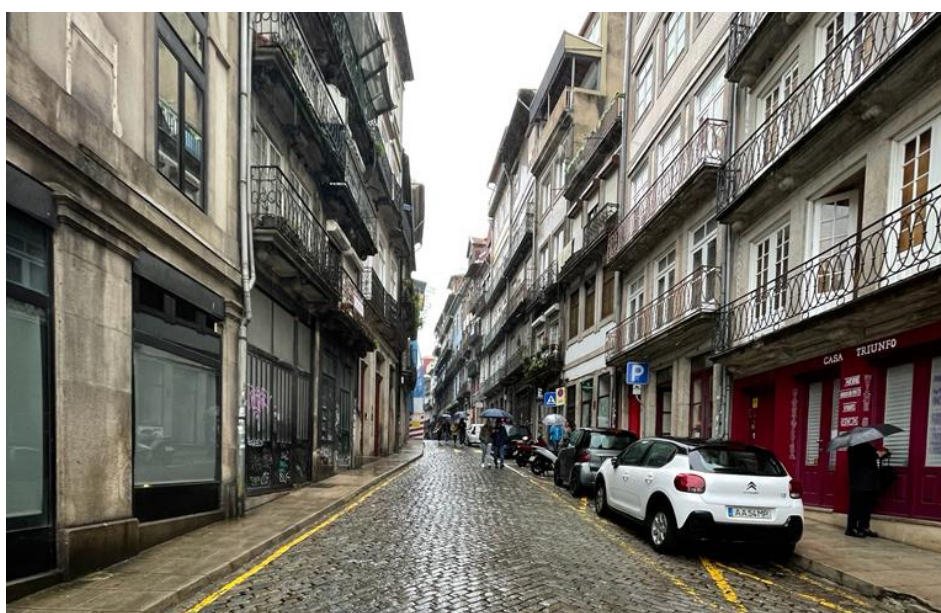
Figura 36 Rua de Belomonte, via Largo de São Domingos

Os formatos das ruas do Centro Histórico da cidade não favorecem ou contribuem para o rápido desenvolvimento deste tipo de obras, uma vez que tornam difícil o acesso de veículos pesados às entradas das obras. Além disso, as subidas e descidas em paralelo, em dias de chuva, causam transtorno a estes meios e recursos, uma vez que perdem tração e não carecem de espaço para manobras. O próprio formato urbano do Centro Histórico, de construção antiga, acarreta outros problemas como inundações e cheias, desabamento de terras, entre outros.

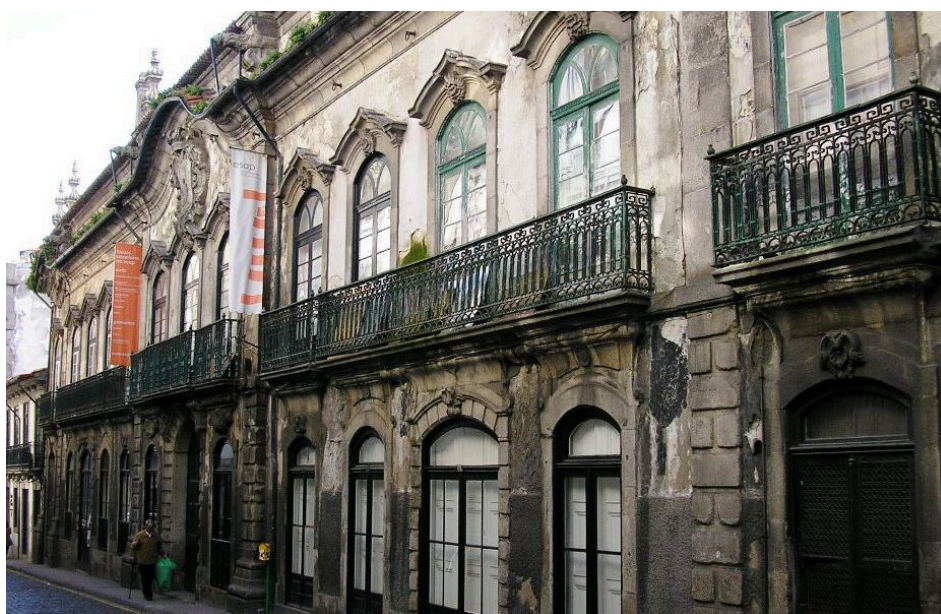
Figura 39 Fachada frontal do Palácio de Belomonte: virada para a R. de Belomonte
(Fonte: Google Images)

O edifício é conhecido pela sua arquitetura palaciana tão própria do século XVIII. Enquanto tesouro arquitetónico da cidade, destaca-se pela sua elegância e pelos detalhes ornamentais, marcado pela influência neoclássica, predominante no final do século. Entre a procura pela simplicidade e o equilíbrio de formas e proporções, o edifício de planta retangular apresenta duas imponentes fachadas.

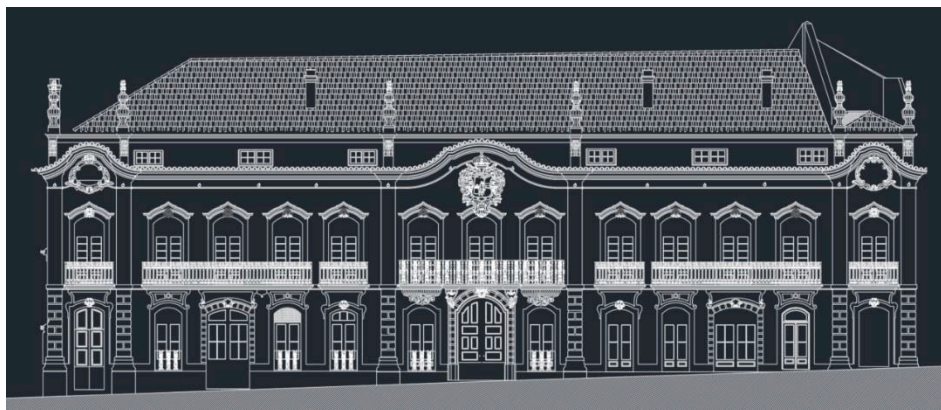
Figura 41 Alçado da fachada frontal

Ao centro e nos extremos da fachada, a cornija é arqueada, com um brasão em pedra ao centro. Ao nível do rés-do-chão, conta com doze vãos, quase simétricos sobre o eixo central (a porta principal) — praticamente, porque o vão do extremo direito é constituído por um gradeado. No piso superior, e alinhadas com as aberturas do piso inferior, encontram-se treze janelas de sacada corrida. As portadas destas janelas, de verga curva perfeita, são encimadas por frontões ondulados. Ao centro e nos extremos deste alçado, a cornija é rematada por um arqueamento e completada por uma pedra de armas (o brasão) ao centro, e os dois óculos nos extremos. Estes óculos laterais são envidraçados, com caixilharia de madeira e são enquadrados com uma espécie de moldura, também em cantaria trabalhada. Esta moldura em pedra, do estilo barroco, com formação de espécie de *rocailles*, dispostas em várias direções, com uma concha como remate, no topo.

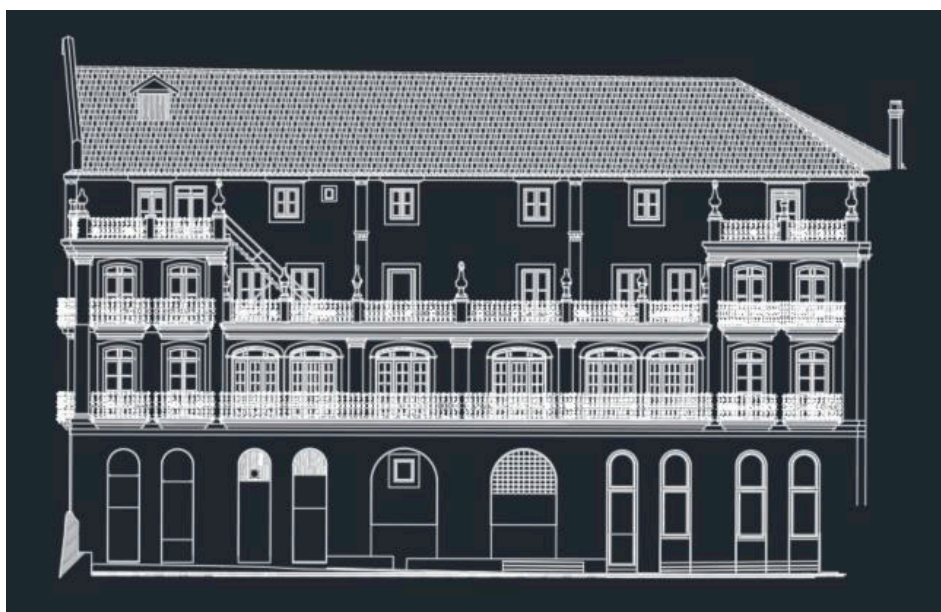
Figura 42 Alçado da fachada tardoz

das de uma porta secundária e novamente uma janela. Esta sequência é simétrica em ambos os planos adjacentes ao central. Na prumada, no piso superior temos, nos dois planos, quatro janelas todas iguais: três delas estão emparelhadas pelo gradeamento e, ao lado, uma varanda individual. Por fim, nos planos extremos encontramos uma porta de apoio com portada dupla e no outro extremo o vão em gradeado (zona da capela).

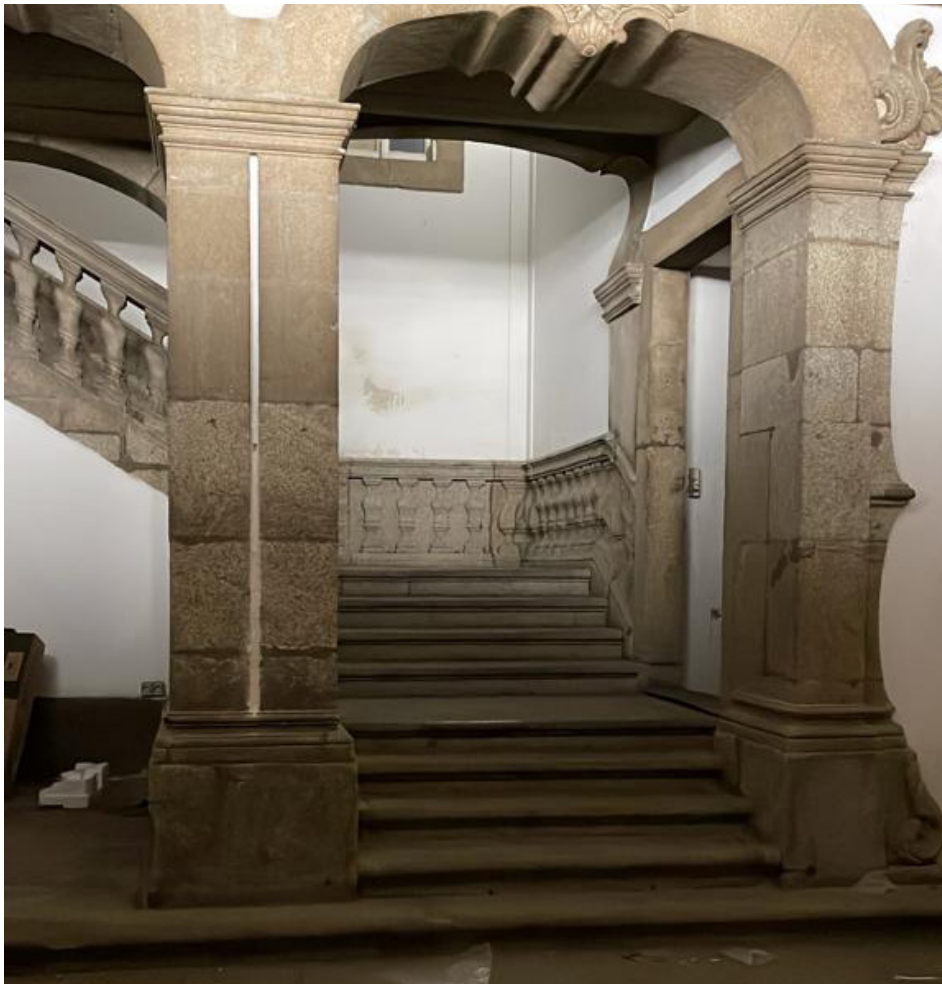
Figura 43 Hall de entrada do Palácio de Belomonte

Voltando à fachada frontal, ao entrar pela porta principal do edifício, destaca-se, no seu interior, o espaço do hall de entrada com um pavimento em mosaico hidráulico e um lajeado perimetral, bem como a grande escadaria em granito com balaústre no mesmo material e ornamentados de ambos os lados da escadaria. O teto do hall, constituído por caixotões de madeira com pinturas detalhas, encontra-se dividido em quatro quadrantes de igual tamanho, separados por uma cruz central de pontas. Posteriormente, foi colocada uma viga de sustentação em ferro, com o objetivo de corrigir a deformação que o teto já apresentava.

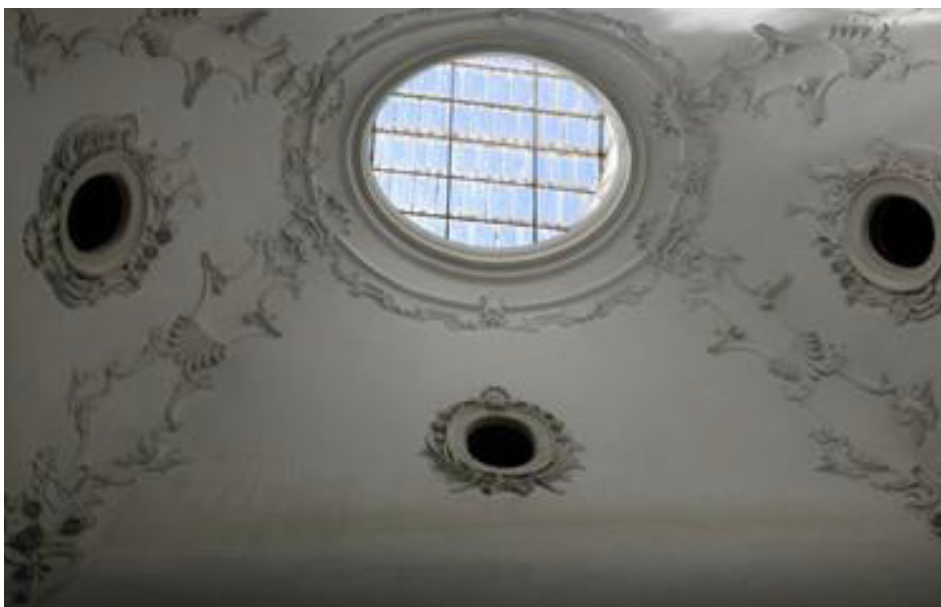
Figura 49 Claraboia central

Subindo ao segundo piso pela escadaria central, encontra-se a claraboia da cobertura, um dos ex-líbris do Palácio, em forma elíptica e elevada pelas paredes com estuques profundamente trabalhados.

Esta claraboia em estuque nasce no topo das paredes com uma moldura composta por um friso liso branco e, sobre este, um outro friso mais largo com uma espécie de tecido adamascado, em tons de ocre e castanho claro. Sobre este, mais dois frisos brancos, mais largos que o primeiro. De seguida, em direção à claraboia, encontra-se uma decoração em baixo relevo de cor branca em forma entrelaçada, com pequenas folhagens, cachos de uvas e outros elementos florais. Nos quatro cantos arredondados do teto existe uma mísula decorativa com o rosto de figuras femininas, com pequenas grinaldas de folhas e flores. Existem ainda apontamentos decorativos de baixo relevo nos cantos do teto, onde são visíveis decorações em forma de concha. Os óculos encontram-se emoldurados por uma decoração de baixo relevo. No verso da claraboia situa-se a estrutura de sustentação, conforme referido na descrição geral do Palácio.

É ainda de salientar que a estrutura que sustenta o teto, muito atípica, encontra-se em mau estado de conservação devido à sujidade depositada e aderida, a ataques biológicos, à oxidação de elementos metálicos, à deterioração e desagregação das argamasas e do suporte lenhoso, com manchas evidentes de escorrência de águas, e com o pavimento assoalhado instável e apodrecido. Sobressai também o razoável estado de conservação dos estuques, que terão sido já alvo de várias intervenções de manutenção e até de conservação e restauro. Contudo, pelas várias sondagens existentes nos vários espaços do edifício, esta zona seria originalmente com uma pintura decorativa de várias cores que simulam outros materiais.

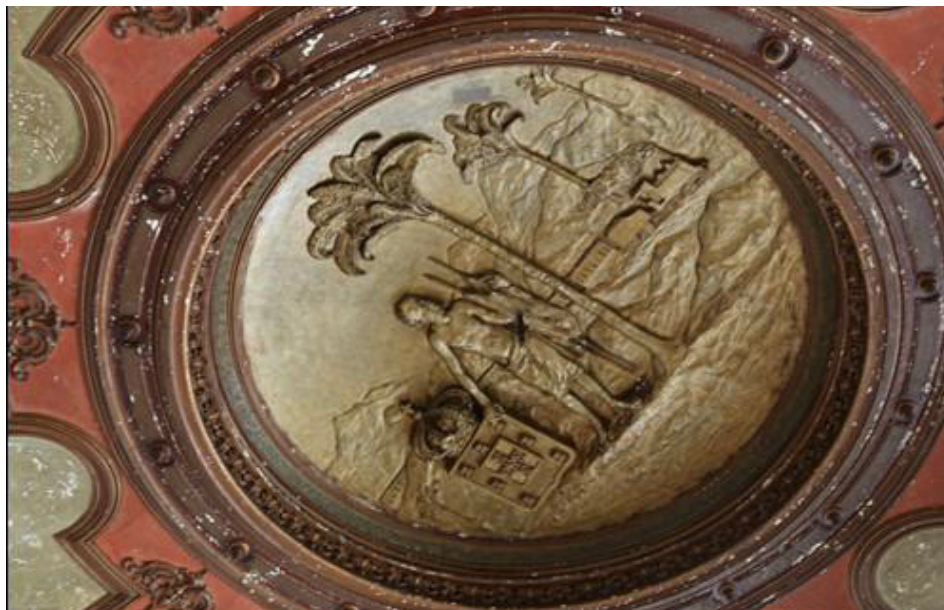
Figura 52 Brasão central do teto do Salão Nobre

Algumas das salas do segundo piso têm também uma importância arquitetônica pelos seus vários tetos em masseira, com pinturas e molduras trabalhadas, como é o caso do teto do salão nobre, posicionado no centro do piso, que apresenta uma figura central de grandes dimensões.

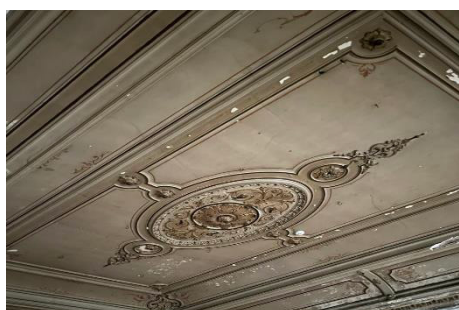
Figura 53 Teto da Sala A

Além deste, existem no segundo piso mais quatro tetos, dois de cada lado do salão nobre, que merecem especial destaque: o da sala mais à esquerda do salão nobre (sala A), em estuque pintado em tons de dourado e de construção sanqueada, com frisos e molduras trabalhadas, decorado geometricamente e pintado em baixo relevo com nervuras e cores; entre este e o salão nobre, encontra-se outra sala (sala B), com teto em estuque branco numa abordagem bastante mais simples; do outro lado do salão nobre, à direita, encontram-se mais duas salas (sala C e D) com tetos em masseira, forrados a madeira envernizada, de acabamento brilhante.

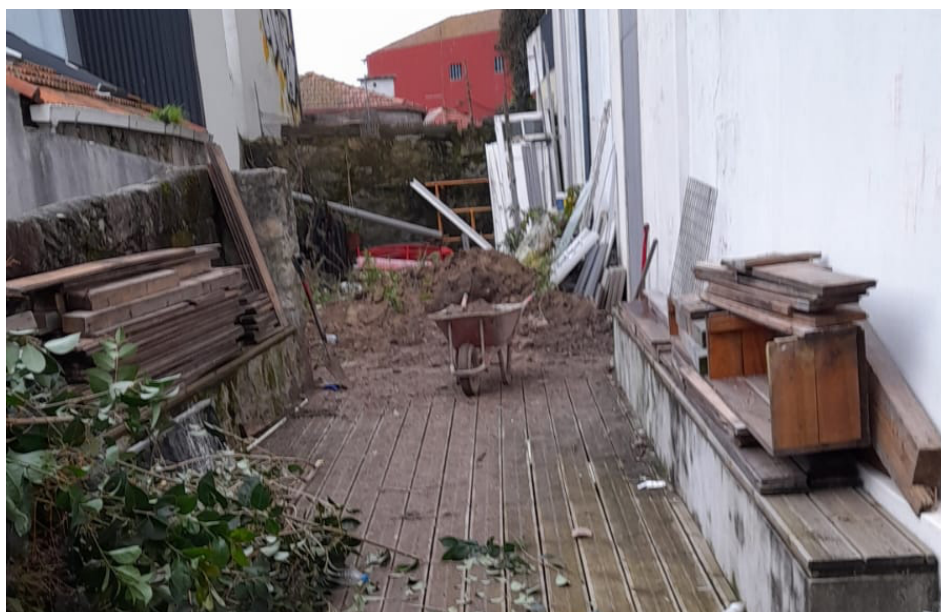
Figura 57 Logradouro do Palácio

Por fim, mas não menos importante, nos pisos menos um e menos dois, atualmente com acesso pelo piso do rés-do-chão e a partir de uma escadaria metálica, é possível visualizar vários tetos abobadados, bem como uma sala forte, revestida a chapa metálica bloqueada por portas maciças de metal, que impedem o acesso indesejado ao interior do espaço. É no piso menos dois que se dá o acesso ao tardoz do Palácio, onde se localiza o jardim.

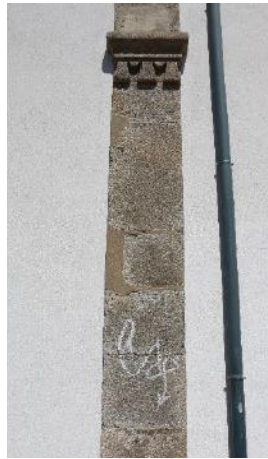
Figura 62 Pináculos e cantarias exteriores b)

- Consolidação de fissuras estruturais, com argamassas pré-definidas, com injeções de resinas de baixa pressão ou com recurso a reforços (gateamentos) mecânicos;

- Limpeza e desobstrução de orifícios de drenagem;
- Execução de próteses, ou elementos novos semelhantes aos originais, no caso de se verificar estritamente necessário;
- Aplicação de biocida de carácter preventivo;
- Aplicação de camada de verniz de proteção ou hidrofugante.

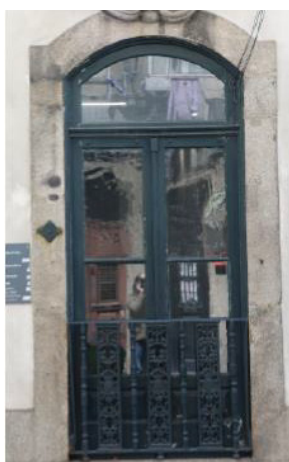
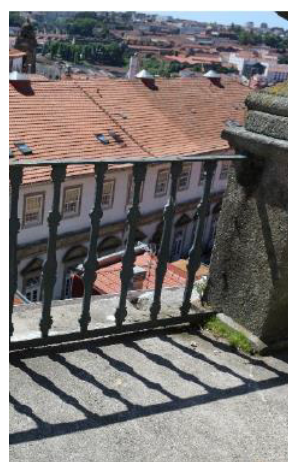
Figura 65 Guardas e elementos metálicos a)

- Levantamentos gráficos e fotográficos de todos os elementos a intervir, assim como das áreas envolventes, para identificar as patologias e causas mais evidentes;
- Limpeza em profundidade com escovagem e aspiração, remoção de óxidos de corrosão e tintas ou vernizes existentes;
- Revisão de elementos metálicos funcionais e estruturais;
- Execução de próteses ou substituições em material metálico da mesma natureza;
- Reforços com soldas ou elementos de sustentação novos (como aplicação de chumbo em chumbadouros, onde o mesmo esteja em falta);
- Aplicação de conversor de óxidos e posterior aplicação de camada de proteção;
- Regularização da superfície e aplicação de primário para metais;
- Pintura com tinta esmaltada definida, com acabamento brilho ou forja.

Estes processos podem ser executados em obra ou em oficina, mediante a necessidade de intervenção seja mais ou menos profunda e complexa.

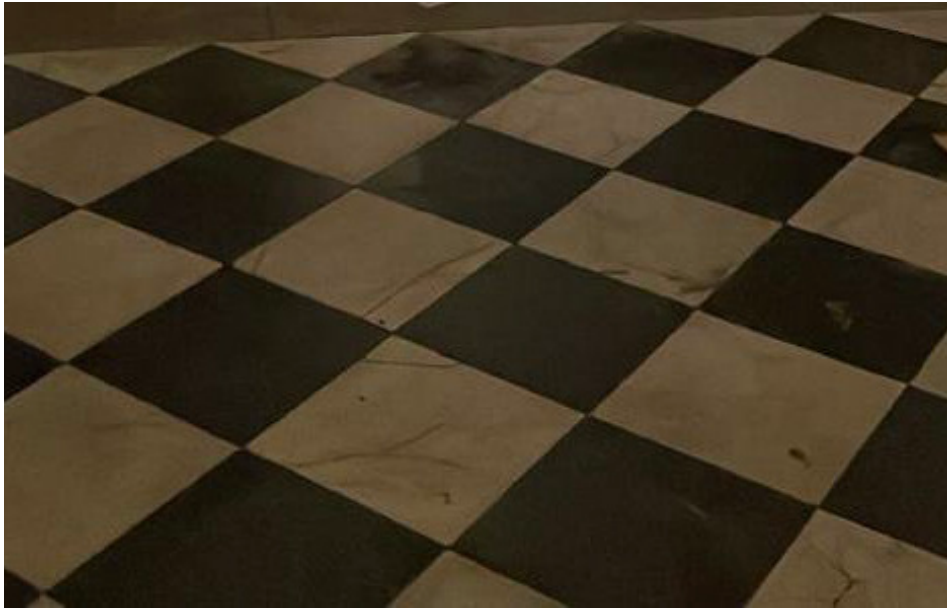
Figura 68 Pavimento hidráulico a preservar no hall de entrada

Este processo contou com o apoio do banco de materiais da CMP, foram chamados os técnicos ao local para uma vez mais, partilharem a sua experiência e consultarem no arquivo do banco de materiais a existência de elementos iguais que permitissem substituir os mais danificados.

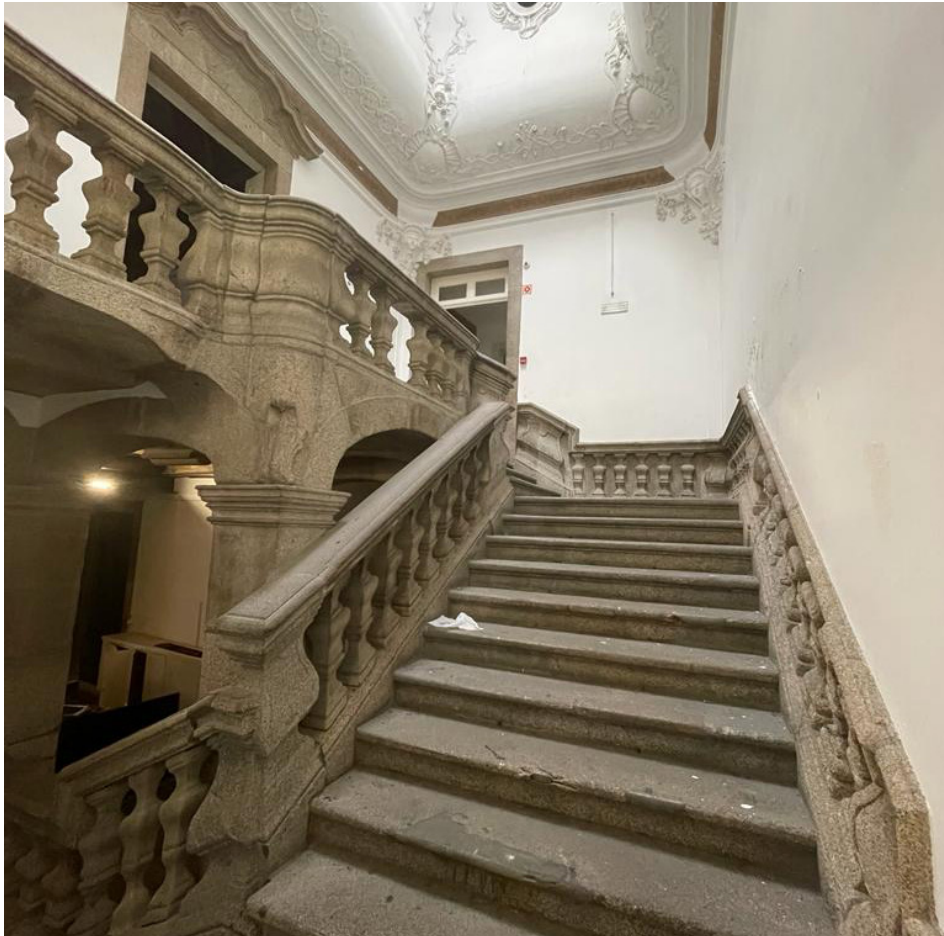
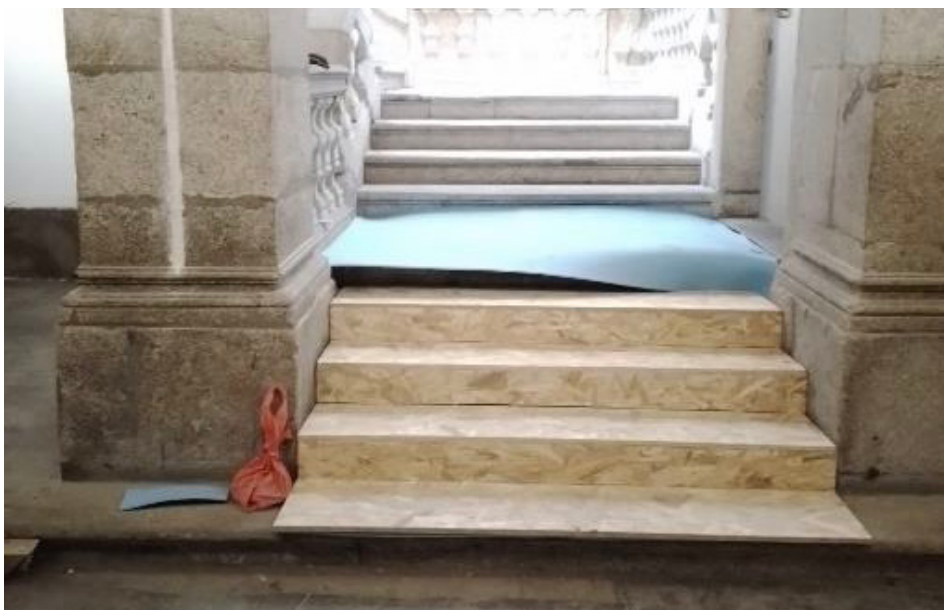
Figura 69 Escadaria, balaustres e corrimões em pedra de granito a)

- Erradicação de colonizações biológicas mais profundas, com a aplicação de biocidas, existentes em zonas de alguma humidade;
- Limpeza dos materiais pétreos, em conformidade com o tipo de sujidade, havendo em alguns casos a possibilidade de utilizar água em quantidades controladas, escovagem adequada ao elemento;

- Execução de próteses, ou elementos novos semelhantes aos originais, no caso de se verificar estritamente necessário;
- Aplicação de camada de verniz de proteção ou hidrofugante.

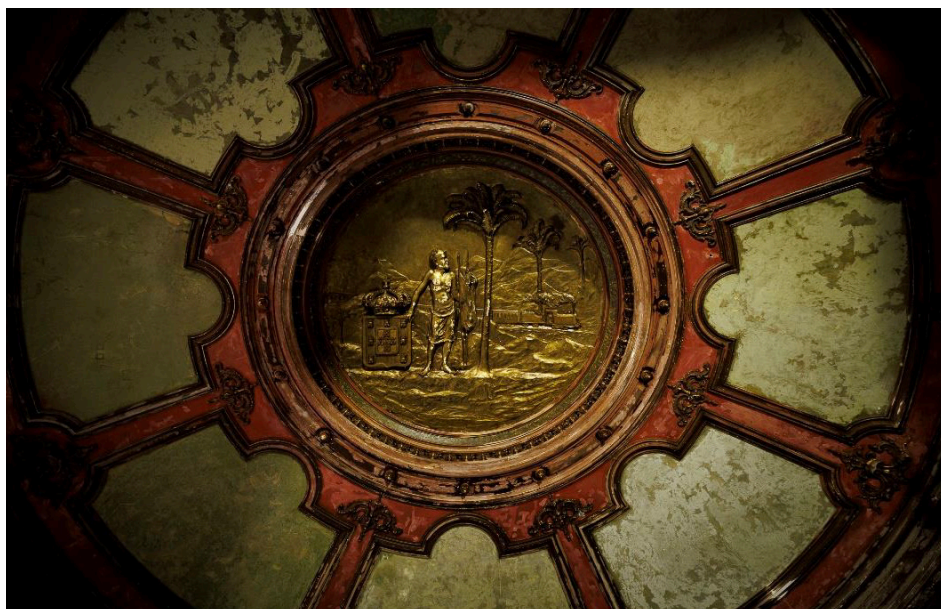
Figura 74 Teto do salão nobre: em fase de restauro
(Fonte: Guilherme Oliveira)

Além do teto da claraboia, existem mais três tetos a serem destacados: o teto da sala A, da sala B e do salão nobre. O teto do salão nobre tem um sistema construtivo plano e retangular, com uma espécie de brasão central redondo que apresentada figura, em tons de bronze, com acabamento em estuque policromado. No mesmo plano e em torno deste brasão, existem oito panos de forma trapezoidal, com um fundo de decoração adamascada em tons leves.

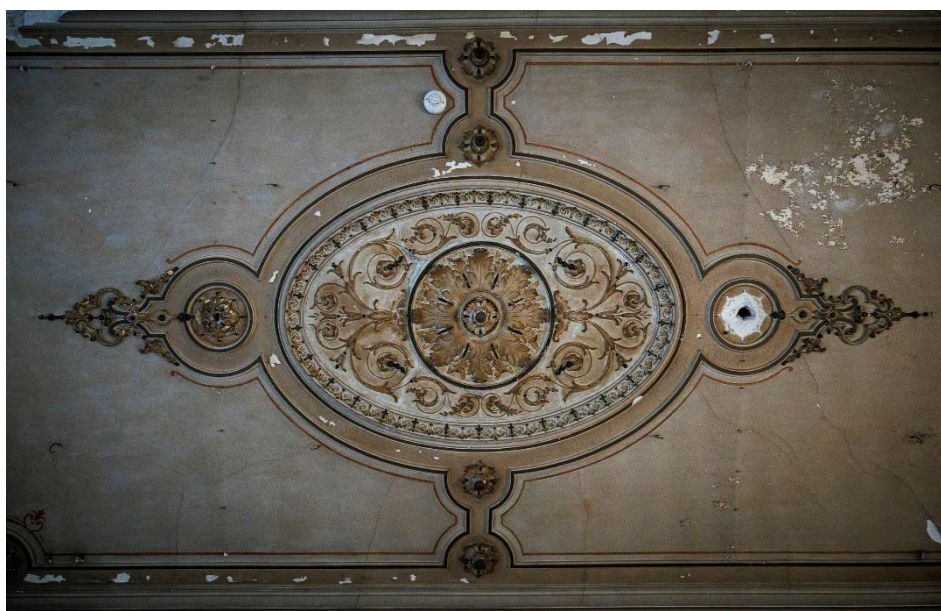
Figura 75 Teto estucado da Sala A
(Fonte: Guilherme Oliveira)

O teto da sala A, é um caso particular e diferente dos restantes, uma vez que foi demolido por colidir com o projeto de arquitetura para o novo espaço, o hotel. Contudo, foi aproveitado o elemento central e aplicado no teto do futuro restaurante do hotel. Este teto, em tons bege e dourados, é composto por uma sanca de arranque com frisos e molduras levemente trabalhadas. No plano seguinte, uma série de decoração ao estilo geométrico, pintado e em baixo relevo, com nervuras e cores. Ao centro encontra-se o elemento que foi aproveitado, uma roseta geometricamente simétrica e trabalhada em alto relevo com elementos florais.

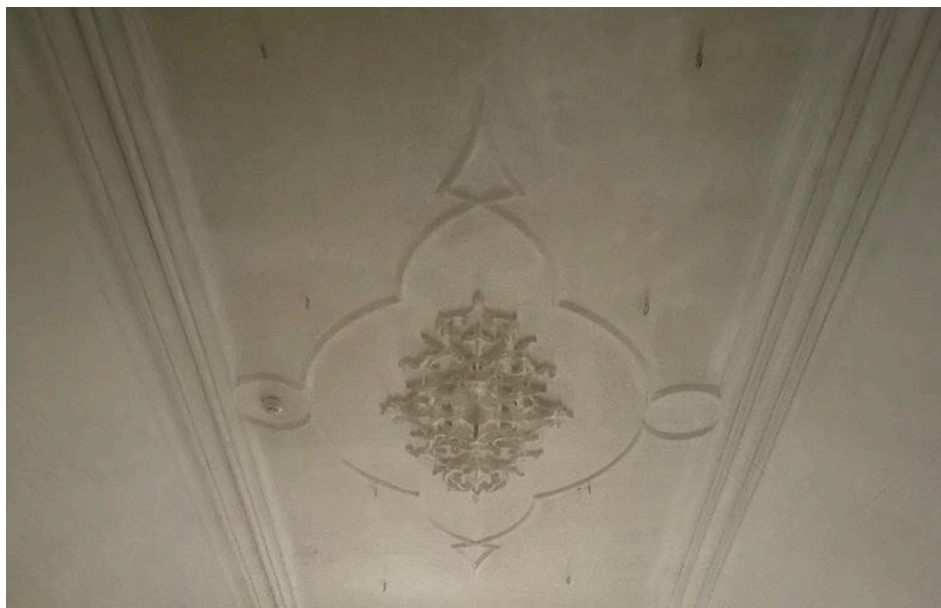
Figura 76 Teto da Sala B em estuque branco

Por fim, o teto da sala B, destaca-se pela sua simplicidade na cor branca. O seu sistema construtivo é abobadado e sanqueado por uma série de frisos lisos. Dos cantos da sanca surgem uns frisos que sobem até chegarem a uma moldura retangular, que delimita uma decoração geométrica em relevo de estuque branco.

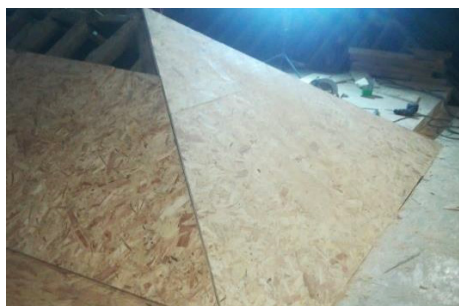
Figura 77 Tardo dos tetos estucados a)

O tardo dos tetos fica localizado no desvão da cobertura e são muito semelhantes à composição da estrutura de madeira da claraboia. De um modo geral, são compostos por quatro (ou mais) vigas de madeira que convergem num ponto comum, formando uma forma piramidal. Entre estas vigas principais surgem travessas, que criam uma espécie de malha, onde estão pregadas as travessas mais pequenas de madeira dos respectivos tetos. Dada a sua importância, estas estruturas em madeira foram revestidas em osb para prevenir quaisquer danos decorrentes das demolições da cobertura.

- Abertura minimal de fissuras;
- Injeção de caldas consolidantes;
- Consolidação de argamassas com aplicação de consolidante;
- Preenchimento no tardo, dos fasquiados com argamassas de cal de forma a colmatar as zonas em falta e a ancorar a argamassa que atravessa o fasquiado;

- Substituição e reforço de elementos de madeira do suporte;
- Aplicação de fasquiado novo;
- Refechamentos de fissuras e lacunas com argamassas de cal aérea e gesso;

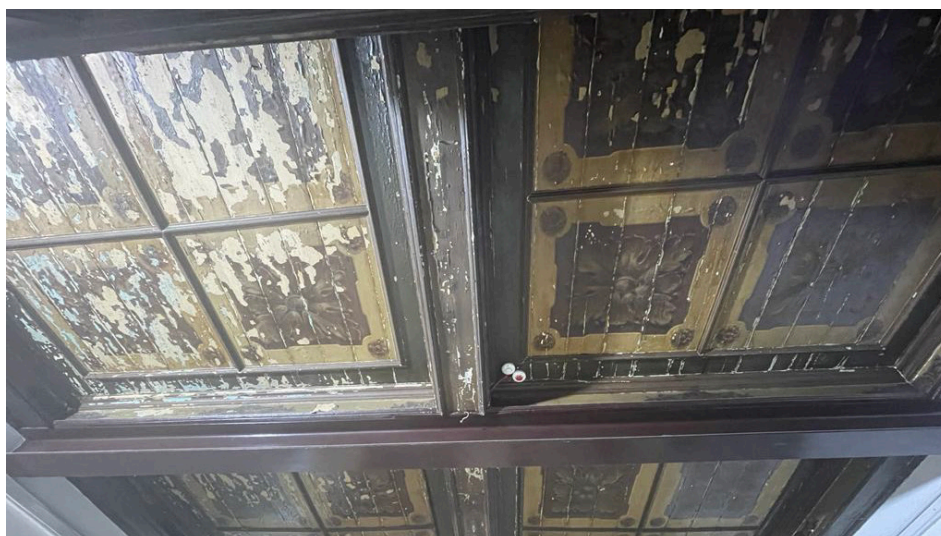
Figura 79 Teto de hall de entrada

Começando então pelo teto do hall de entrada, do tipo plano, constituído em madeira de caixotões dividido em quatro quadrantes iguais, é o mais imponente dos tetos em caixotões. Os quadrantes, separados por uma cruz central, possuem uma pintura a imitar madeira, com uma moldura de cantos arredondados em tom mais claro, rematados por um desenho orgânico e floral, que se repete em todos os quadrados. No interior da moldura, existe em destaque outro elemento decorativo, pintado de acordo com a exposição solar da sala, onde o jogo de sombras procura representar a luz que atravessa a porta principal do edifício. Atualmente, neste teto, encontra-se uma viga metálica estrategicamente adicionada para impedir o arqueamento que o teto vinha a demonstrar.

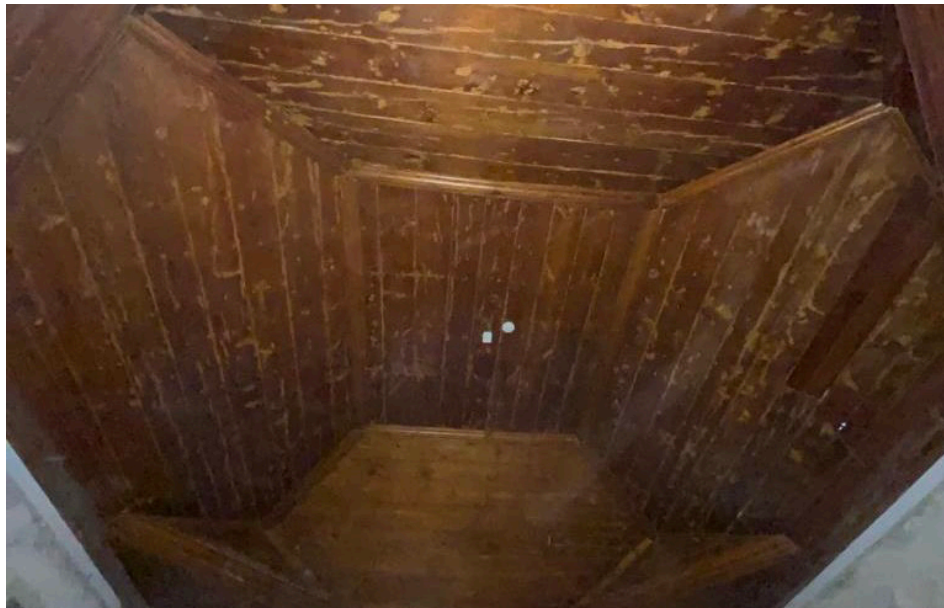
Figura 82 Teto em masseira da Sala C

Por fim, subindo ao primeiro piso, é importante destacar o teto da sala C, do tipo masseira. Num estilo mais simples, este teto é composto por um régua completamente liso, possuindo apenas um verniz de acabamento.

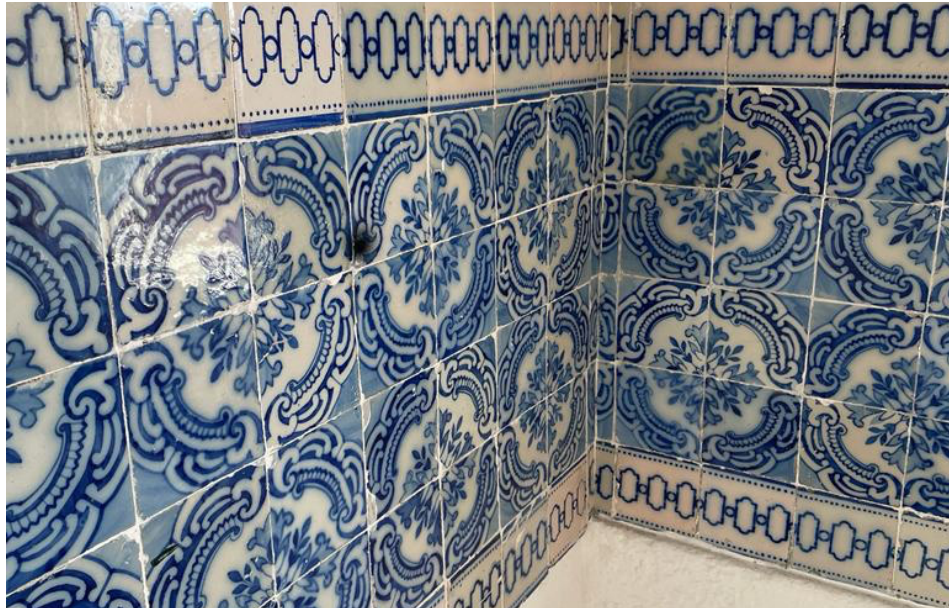
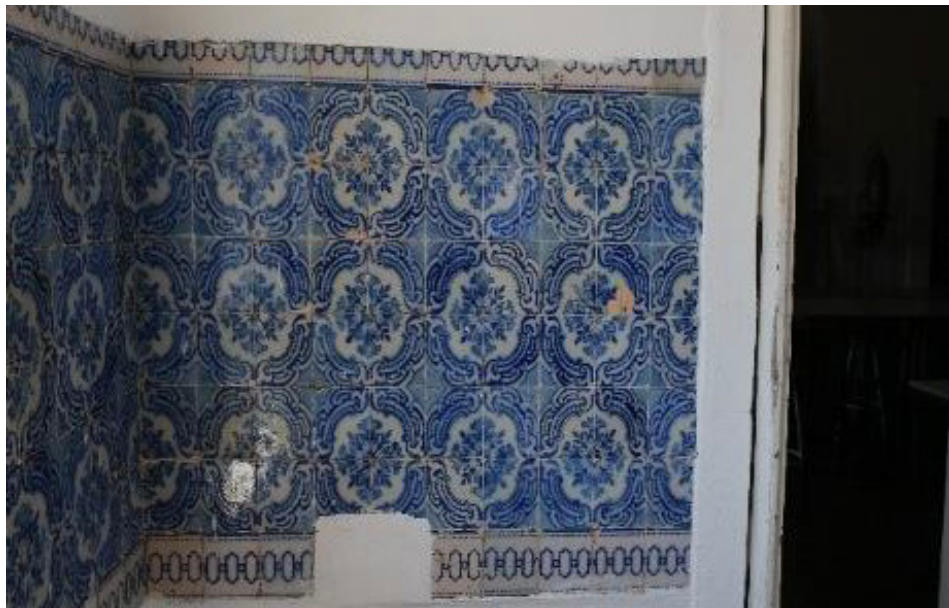
Figura 83 Painéis de azulejos a)

- Limpeza mecânica e química;
- Colagem de fragmentos com recurso argamassas adequadas;
- Fixação de vidrados;
- Consolidação dos elementos cerâmicos;
- Reintegração volumétrica de lacunas e de vidrados;

- Reintegração cromática manual, executada *in situ*;
- Proteção e isolamento das paredes com uma camada de polietileno reticulado de 10mm e uma forra de osb de 22mm, para garantir a integridade até ao final da obra.

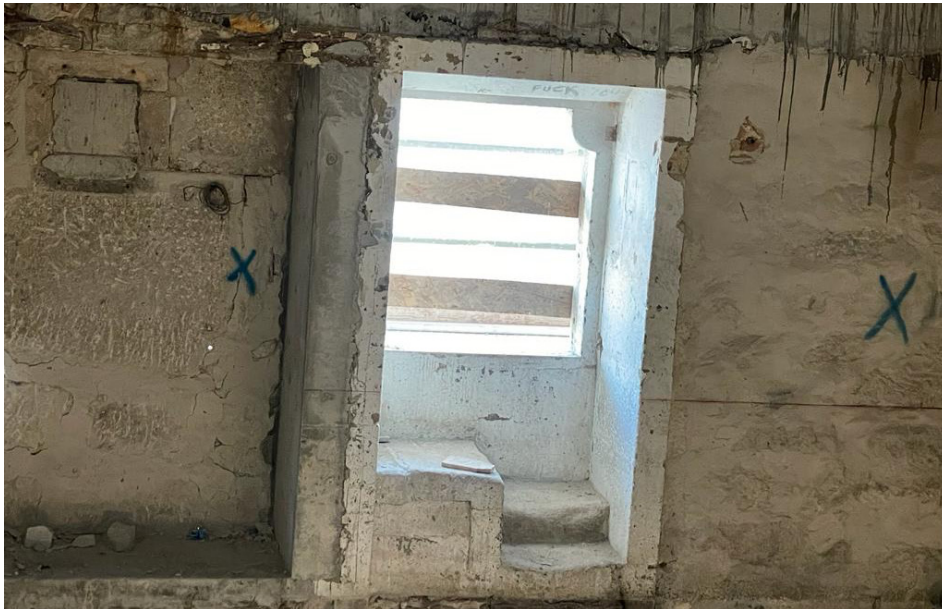
Figura 85 Namoradeiras em pedra

De acrescentar que as namoradeiras eram um dos elementos a restaurar com maior degradação, provocada pelo uso indevido, bem como por pinturas de *graffitis*.

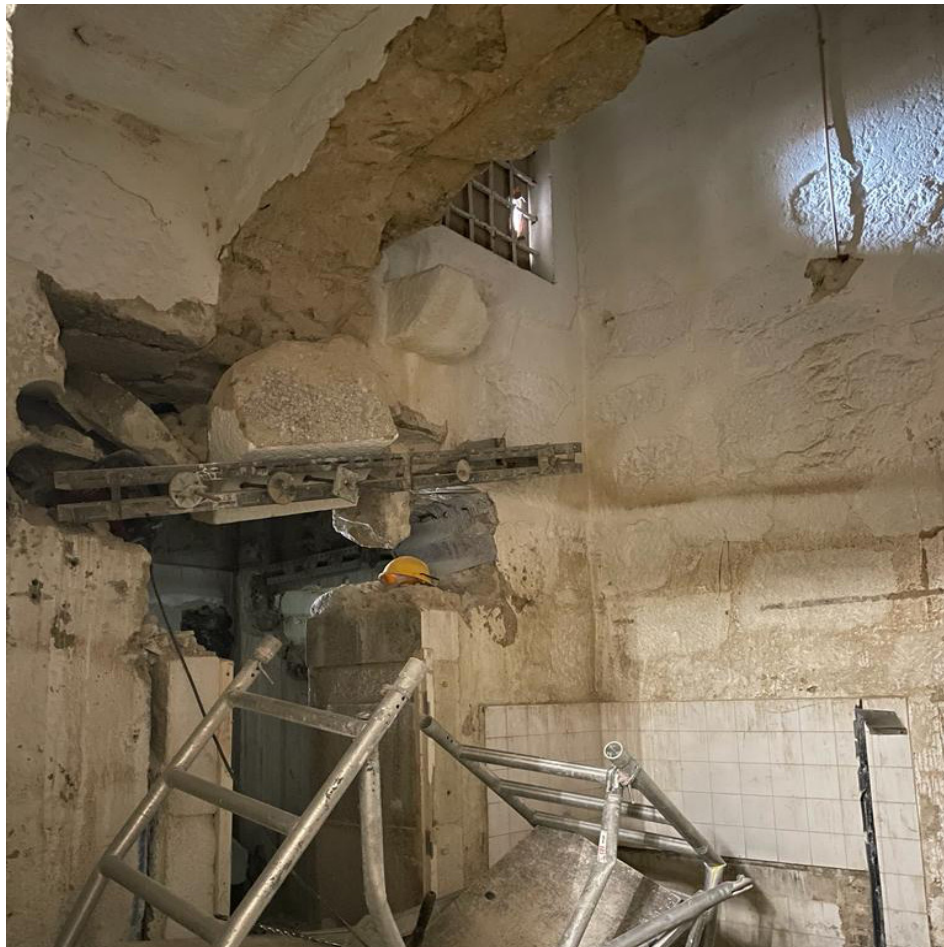
Figura 86 Colapso de arco em pedra

desabou e resultou em traumatismos para três funcionários envolvidos no trabalho. Após acionamento dos serviços de socorro, os funcionários foram transportados para o hospital, onde receberam alta alguns dias depois, com fraturas nos membros. Importa destacar que o incidente não esteve diretamente relacionado com o método de execução, pois toda a estrutura encontrava-se devidamente escorada e travada. A pedra que se soltou estava em condições precárias e, devido à vibração, fissurou-se e colapsou, comprometendo o travamento do arco em pedra.

Em diversos momentos, a necessidade de reforços estruturais ou até mesmo a reconstrução de elementos tornou-se imperativa devido ao avançado estado de degradação. Conforme mencionado no subcapítulo IV.3, após as demolições e avaliações de resistência, houve a necessidade de reestruturar o projeto, incluindo a substituição de elementos a preservar por novos, nomeadamente em alguns reforços de tetos em madeira, elementos em alvenaria — como por exemplo pináculos — e em paredes cujas características técnicas não atendiam aos requisitos de intervenção.

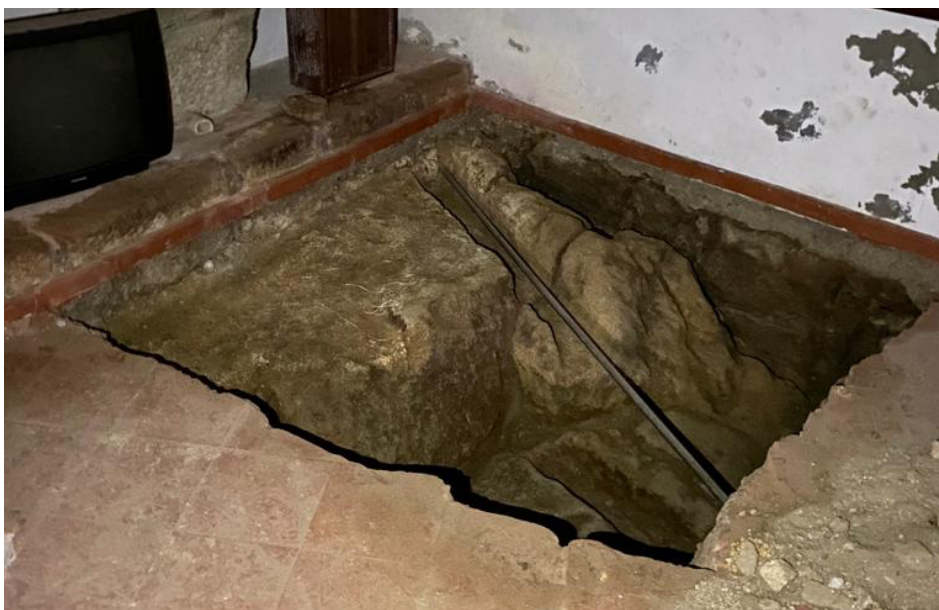
Figura AN.29 Descoberta de maciço rochoso trabalhado
