Bruno Tiago de Azevedo Ribeiro

Reabilitação Estrutural de Alvenarias de Edifícios Antigos

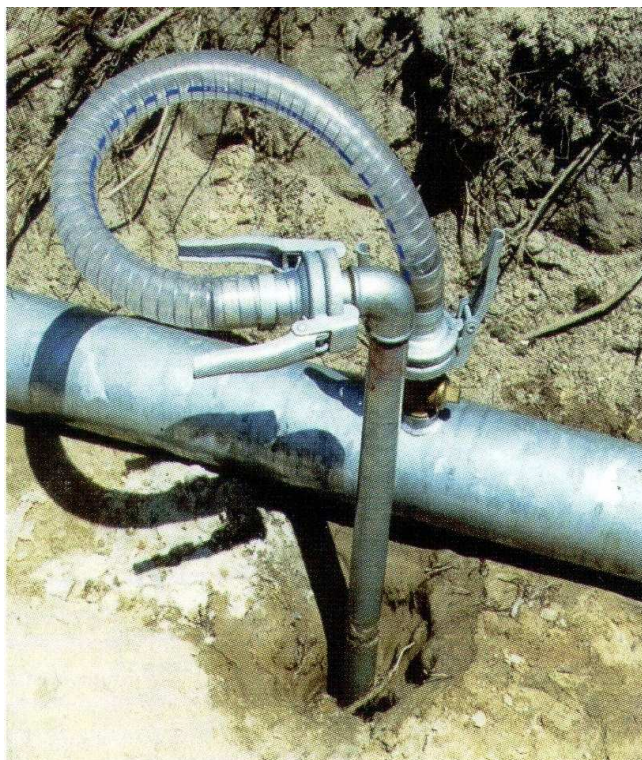
Fig. 126 – Visualização da retirada de água da escavação, através de well-point ou agulha filtrante (Aguiar, Paiva e Pinho, 2006, p. 600).

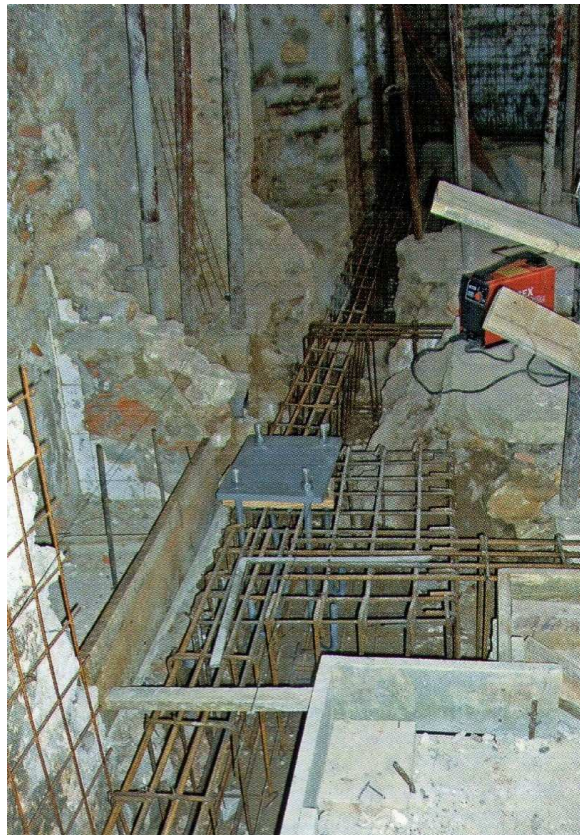
Fig. 127 – Visualização de armadura de lintel de betão para confinamento de fundação de parede de alvenaria (Alvenobra *cit. in* Aguiar, Paiva e Pinho, 2006, p. 600).

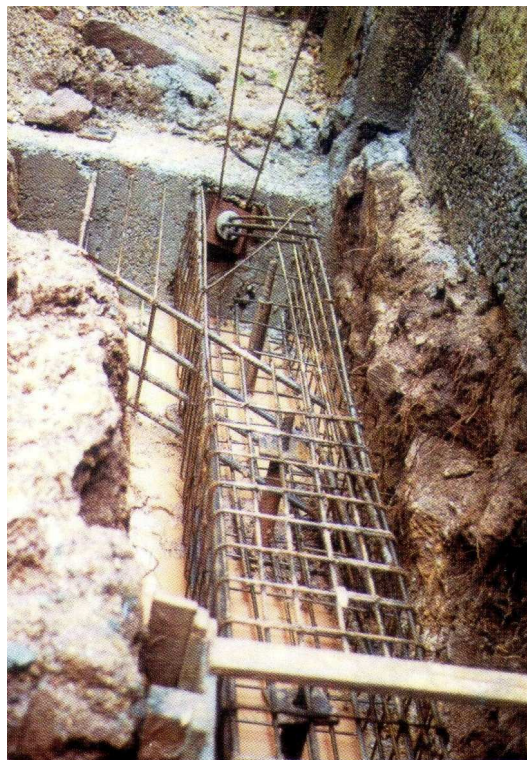
Fig. 130 – Visualização de reforço de fundação de parede de alvenaria com micro-estacas e lintel de fundação ancorado (Bel, S.A. cit. in Aguiar, Paiva e Pinho, 2006, p. 602).

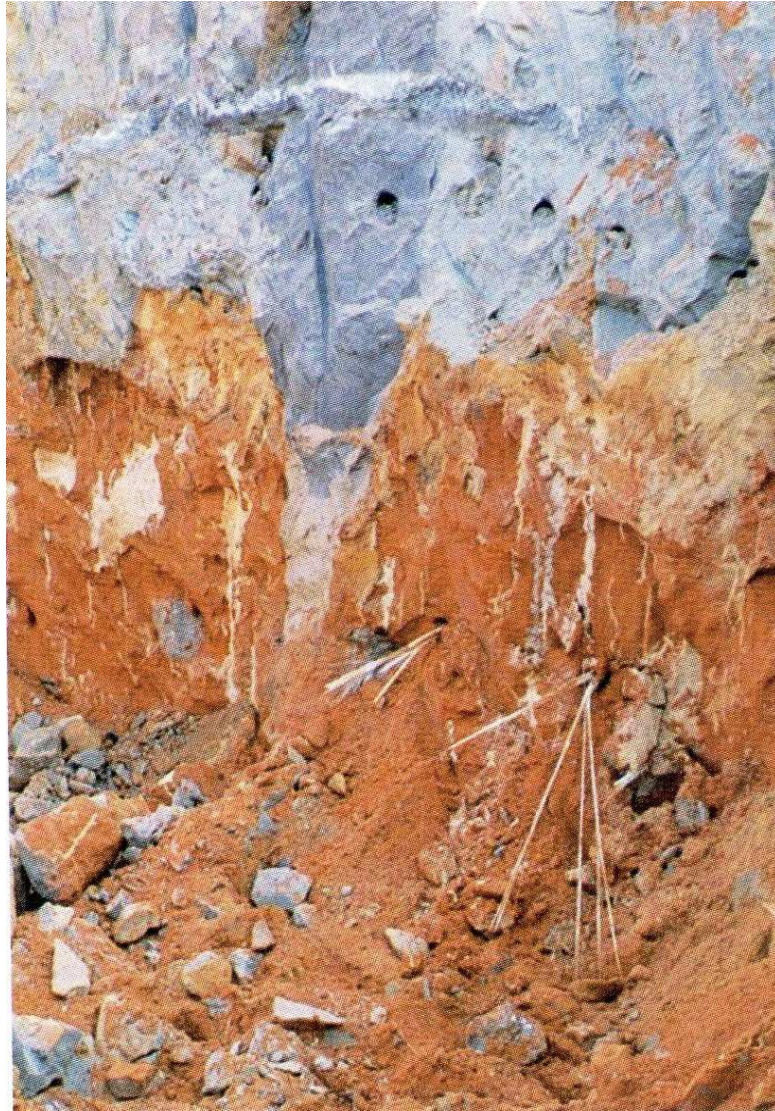
Fig. 132 – Visualização de solo reforçado com jet grouting (Aguilar, Paiva e Pinho, 2006, p. 603).

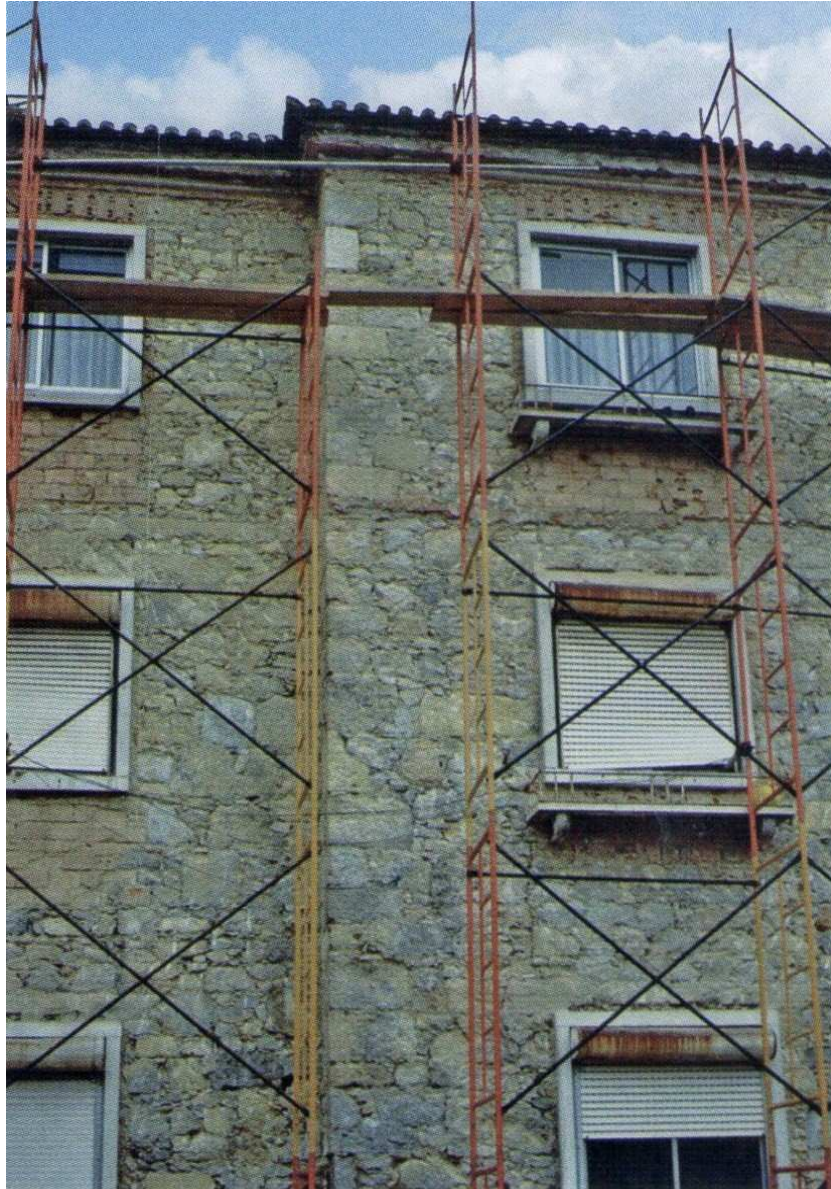
Fig. 134 – Intervenção de reparação para substituir o revestimento em fachada de alvenaria (Aguiar, Paiva e Pinho, 2006, p. 605).

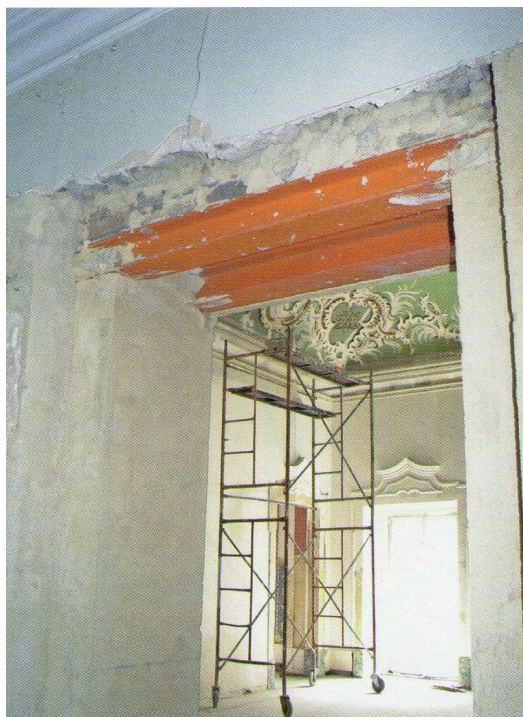
Fig. 139 – Visualização de perfis metálicos para aumento da capacidade resistente da parede em local de abertura do vão (A. Ludgero Castro cit. in Aguiar, Paiva e Pinho, 2006, p. 607).

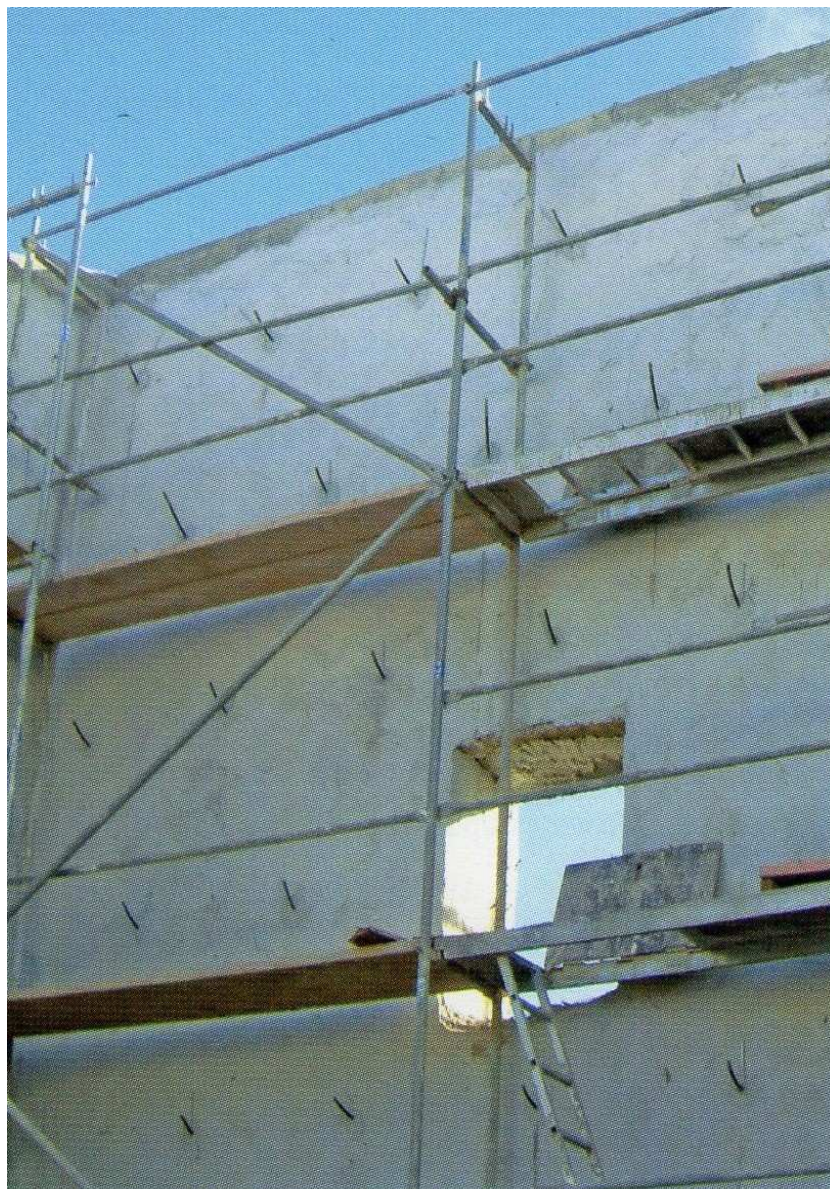
Fig. 140 – Visualização de aplicação de injeções de consolidação em parede de alvenaria de pedra (Bel, S. A. *cit. in* Aguiar, Paiva e Pinho, 2006, p. 607).

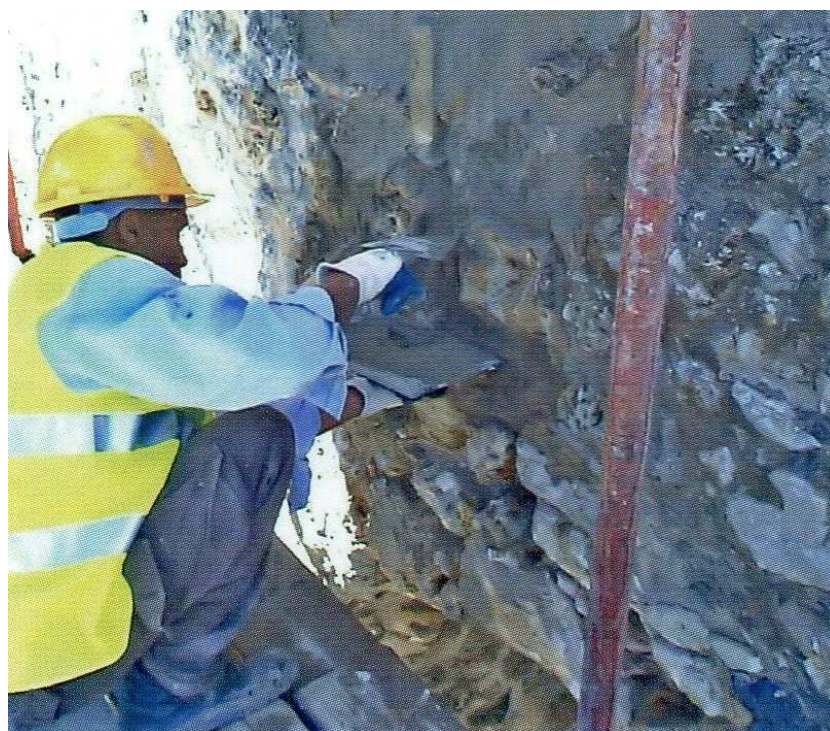
Fig. 141 – Visualização da correcção de fendas antecedente à injeção (Aguiar, Paiva e Pinho, 2006, p. 609).

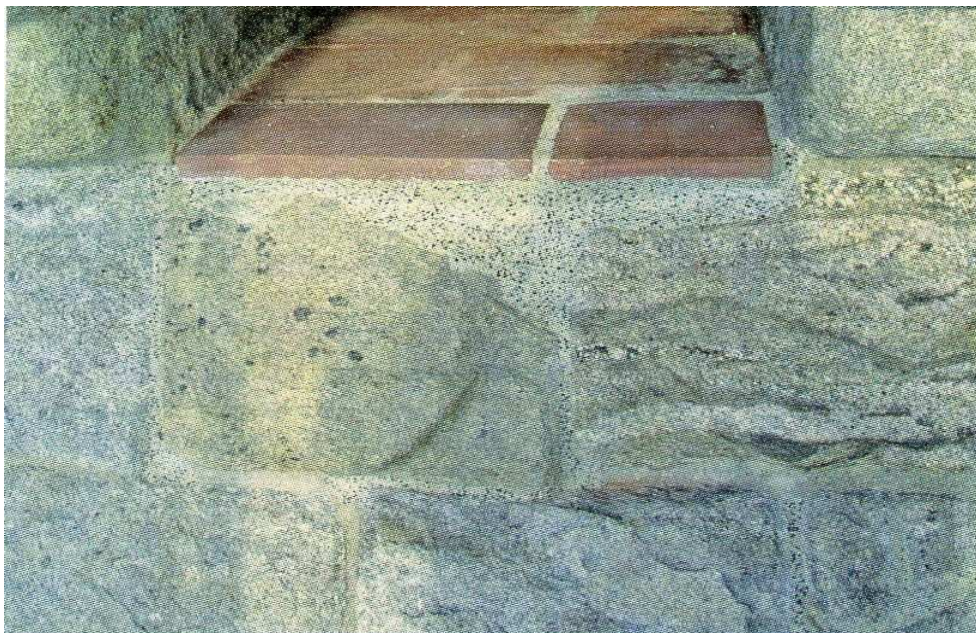
Fig. 142 – Visualização da correcção de fendas em elementos estruturais de pedra (Aguiar, Paiva e Pinho, 2006, p. 609).
