**Reabilitação de uma lesão de mancha branca com a técnica ICON®:
Relato de caso clínico**

Porto, 2021

Dissertação apresentada à Universidade
Fernando Pessoa como parte dos
requisitos para a obtenção do grau de
Mestre em Medicina Dentária

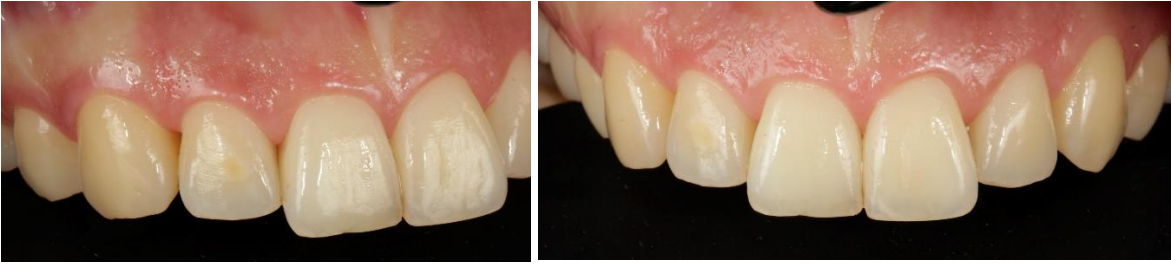
Figura 1a e Figura 1b, Fotografias intra-orais do estado inicial da lesão

Realizámos o exame clínico utilizando o espelho e a sonda. Paciente não apresentava lesões cariosas ou doença periodontal. Observou-se a presença da lesão da mancha branca no dente 12, tendo sido escolhida como opção de tratamento a infiltração superficial na tentativa de uma abordagem mais conservadora. Todas as figuras do caso clínico encontram-se em Anexos.

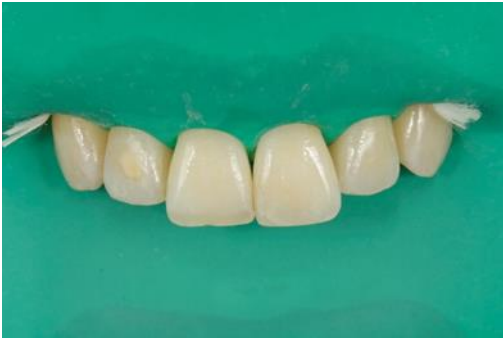
Figura 2, Isolamento absoluto múltiplo de canino a canino superiores

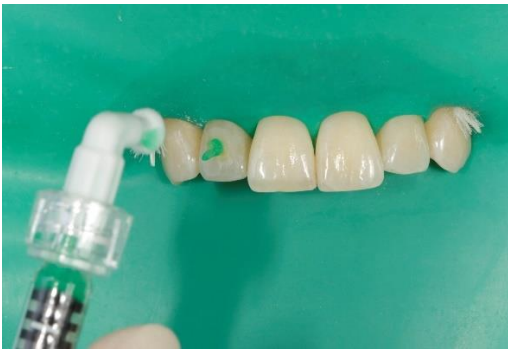
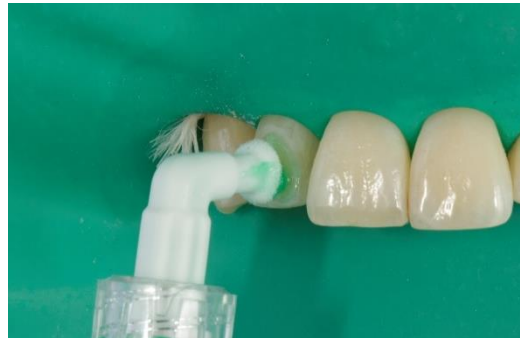
Figura 3a e Figura 3b, *Icon® etch*: aplicação do ácido clorídrico 15% na lesão

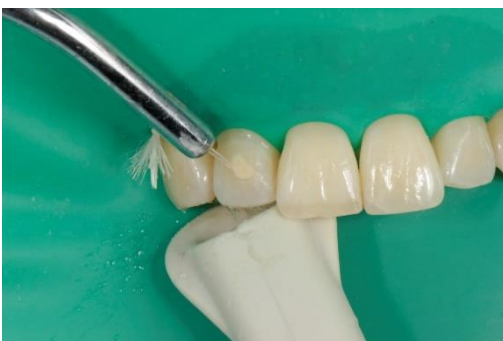
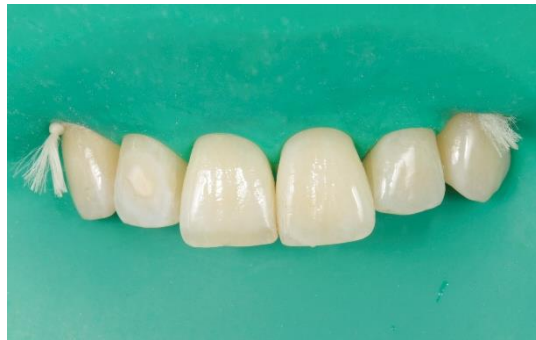
Figura 4a e Figura 4b, Lavagem (4a) e secagem da lesão (4b)

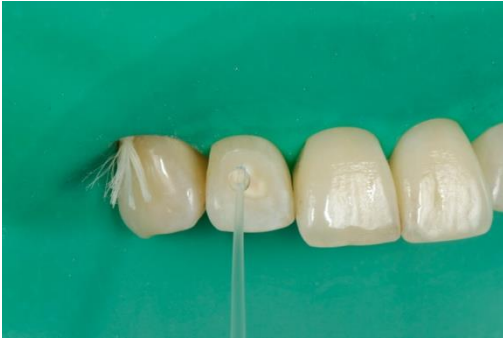
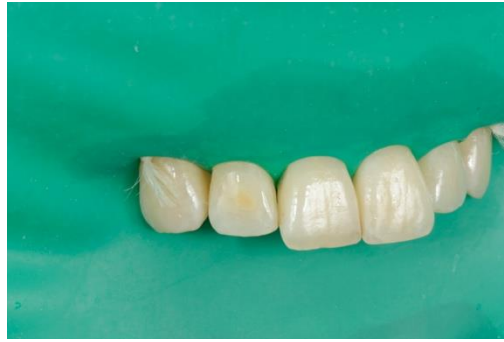
Figura 5a e Figura 5b, *Icon® dry*: aplicação do álcool (etanol) na lesão

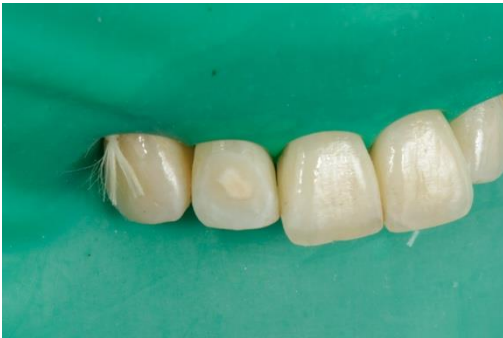
- 5) Colocámos o ácido sobre a lesão durante 2 minutos, lavámos e secámos.
- 6) Depois colocámos o álcool durante 30s. Estas três etapas não foram suficientes para dissimular a lesão (Figura 6). De facto, observámos através da colocação do fotopolimerizador pela face palatina (Figura 7) que a lesão era mais profunda do que parecia inicialmente, e que uma infiltração superficial não era suficiente para mascarar totalmente a mancha branca. Optou-se pela técnica de infiltração profunda, realizando uma preparação do esmalte com jato abrasivo de óxido de alumina, previamente à infiltração superficial.

Figura 6, Lesão após 3 colocações de *Icon® etch* e *Icon® dry*, não se observa a camuflagem da lesão

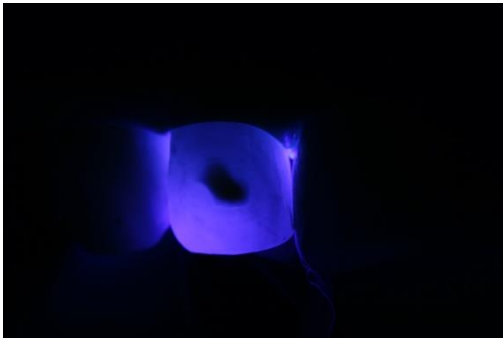
Figura 7, Colocação do fotopolimerizador pela face palatina para observar profundidade da lesão

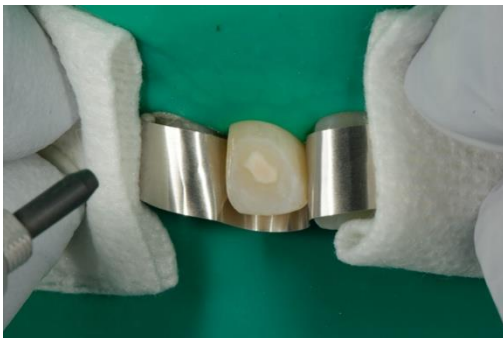
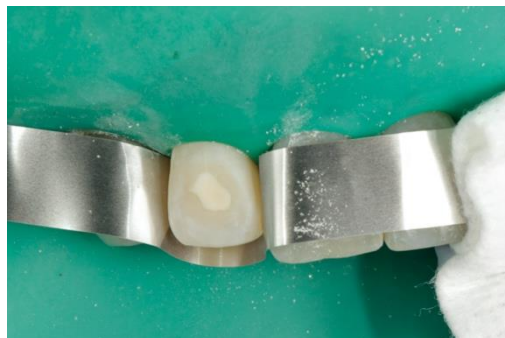
Figura 8a e Figura 8b, Abrasão com o jato de óxido de alumina

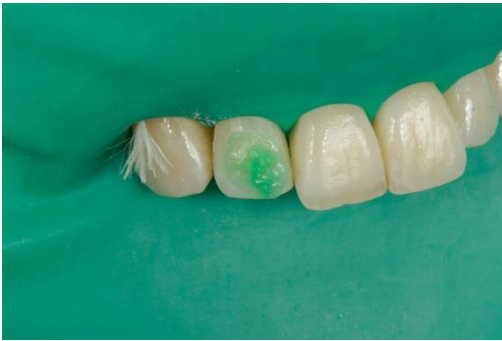
Figura 9, *Icon® etch*: aplicação do ácido clorídrico 15% na lesão, após jato abrasivo

- 8) Após esta etapa, repetimos o protocolo de infiltração superficial, com a aplicação de ácido clorídrico durante 2 minutos. Lavámos 30s e secámos (Figura 9).

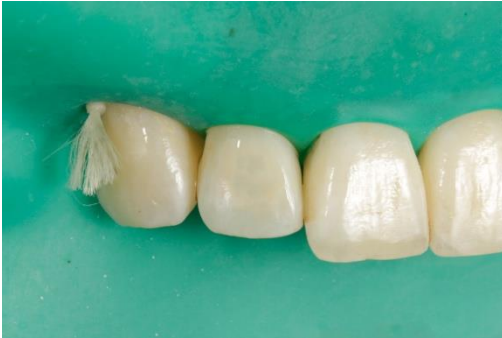
Figura 10, *Icon® dry*: aplicação do álcool (etanol) na lesão, após jato abrasivo

- 9) Depois colocámos o etanol durante 30s. Conseguimos observar que o resultado estético foi bastante satisfatório, podendo prosseguir com a infiltração de resina (Figura 10).

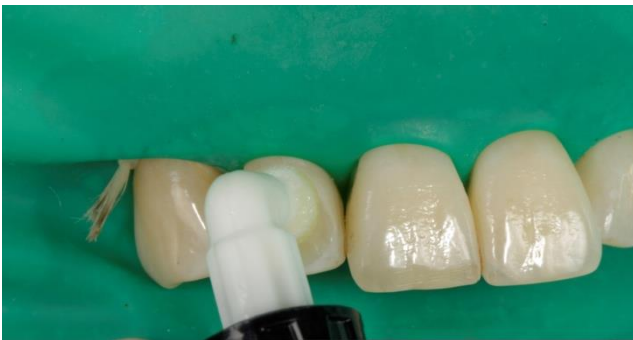
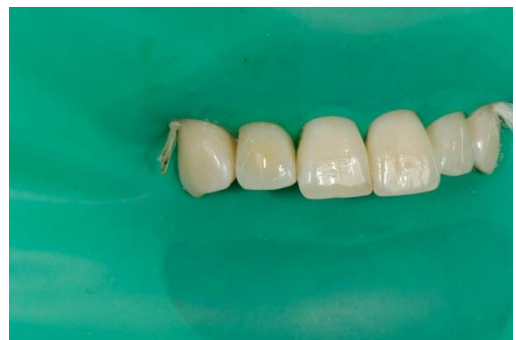
Figura 11a e Figura 11b, Colocação de resina infiltrante durante 5 minutos

- 10) Fase *Icon® infiltrant*: colocámos a resina infiltrante na superfície da lesão com uma microscova própria, e deixámos actuar durante 5 minutos (Figuras 11a e 11b).

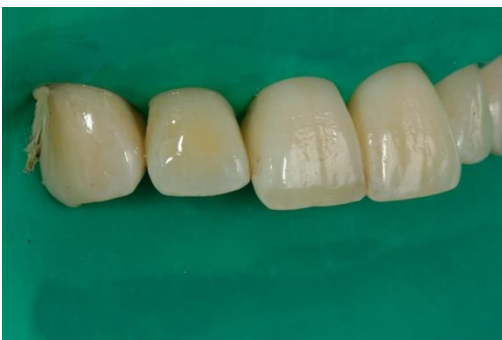
Figura 12, Nova colocação de *Icon® infiltrant* durante apenas 1 minuto

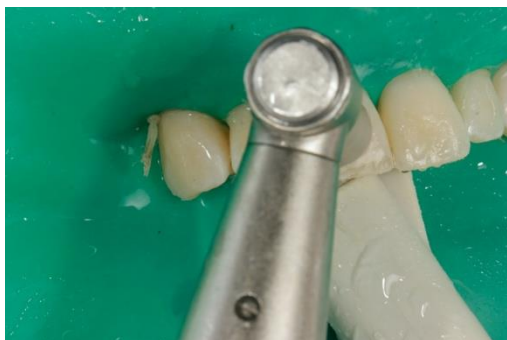
Figura 13, Polimento com discos e brocas de polimento

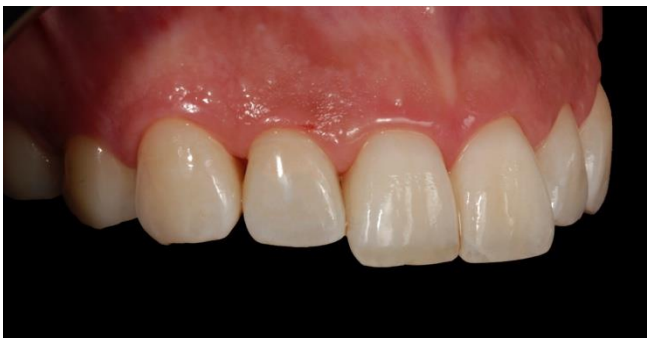
Figura 14a, Fotografia final sem isolamento

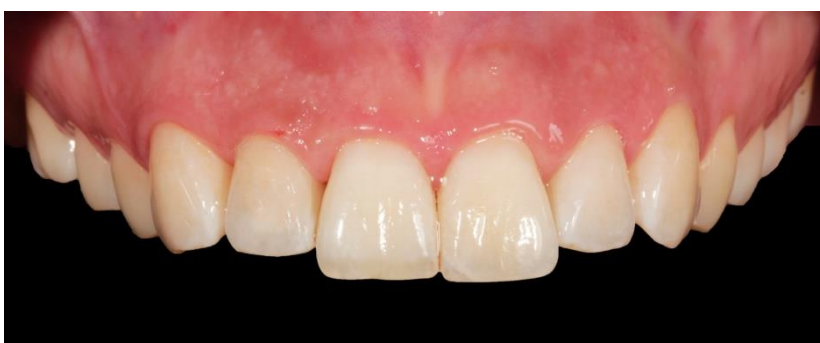
Figura 14b, Fotografia final sem isolamento

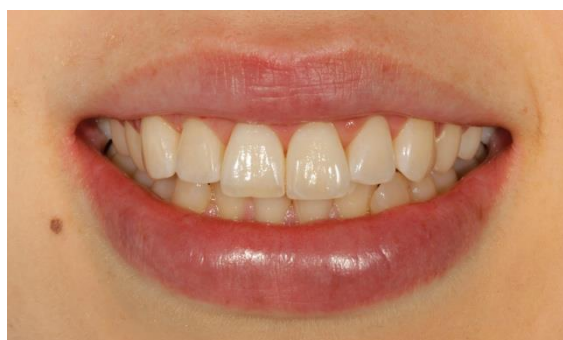
Figura 14c, Fotografia final sem isolamento

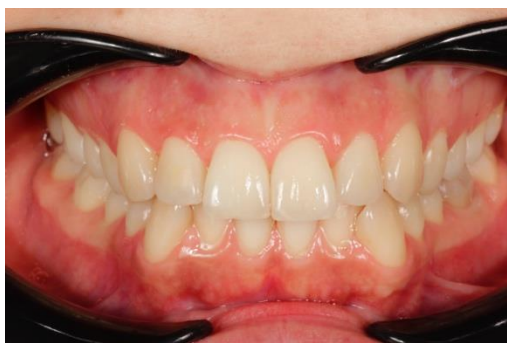
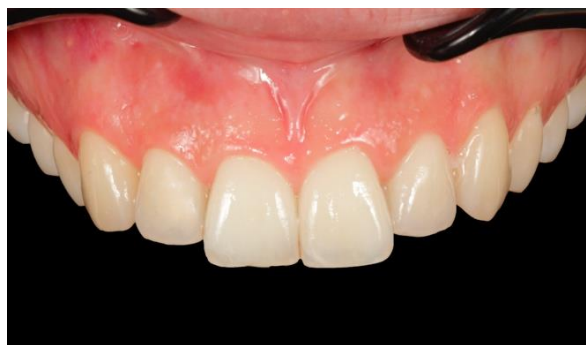
Figura 15a e Figura 15b, Fotografias de controlo após 1 mês
