**Barrreiras Arquitectónicas e Acessibilidade do Aluno com Mobilidade
Condicionada na Faculdade Ciências da Saúde – Universidade Fernando Pessoa**

Universidade Fernando Pessoa
Faculdade Ciências da Saúde/ Escola Superior de Saúde
Porto, 2010

“Projecto de Graduação apresentado à
Universidade Fernando Pessoa como parte
dos requisitos para obtenção do Grau de
Licenciada em Enfermagem”.

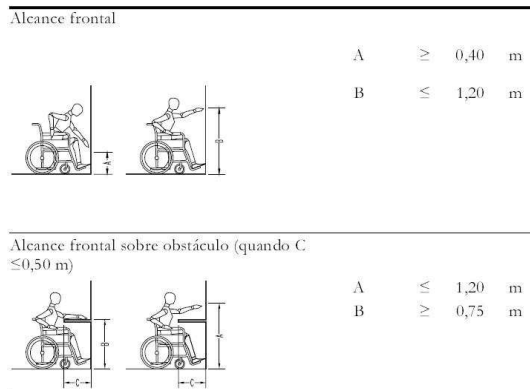
Figura 14: Zona livre para aproximação frontal.

- A altura do piso ao bordo superior do assento da sanita deve ser de 0,45m;
- Devem existir zonas livres que satisfaçam o especificado nas figuras 14 e 15;
- Junto à sanita devem existir barras de apoio que cumpram as umas das condições apresentadas pela figura 16.

No que diz respeito a lavatórios acessíveis, estes devem conter uma zona livre para aproximação frontal (figura 14) e a altura do piso ao bordo superior do lavatório deve ser de 0,8m. Sob esta peça de mobiliário deve existir uma zona livre com uma largura não inferior a 0,7m e ausência de elementos ou superfícies cortantes ou abrasivas.

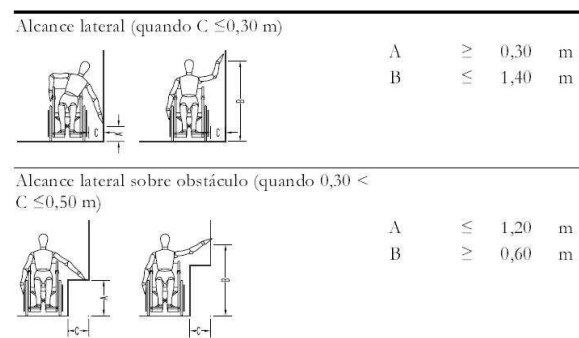
Figura 15: Zona livre para aproximação lateral.

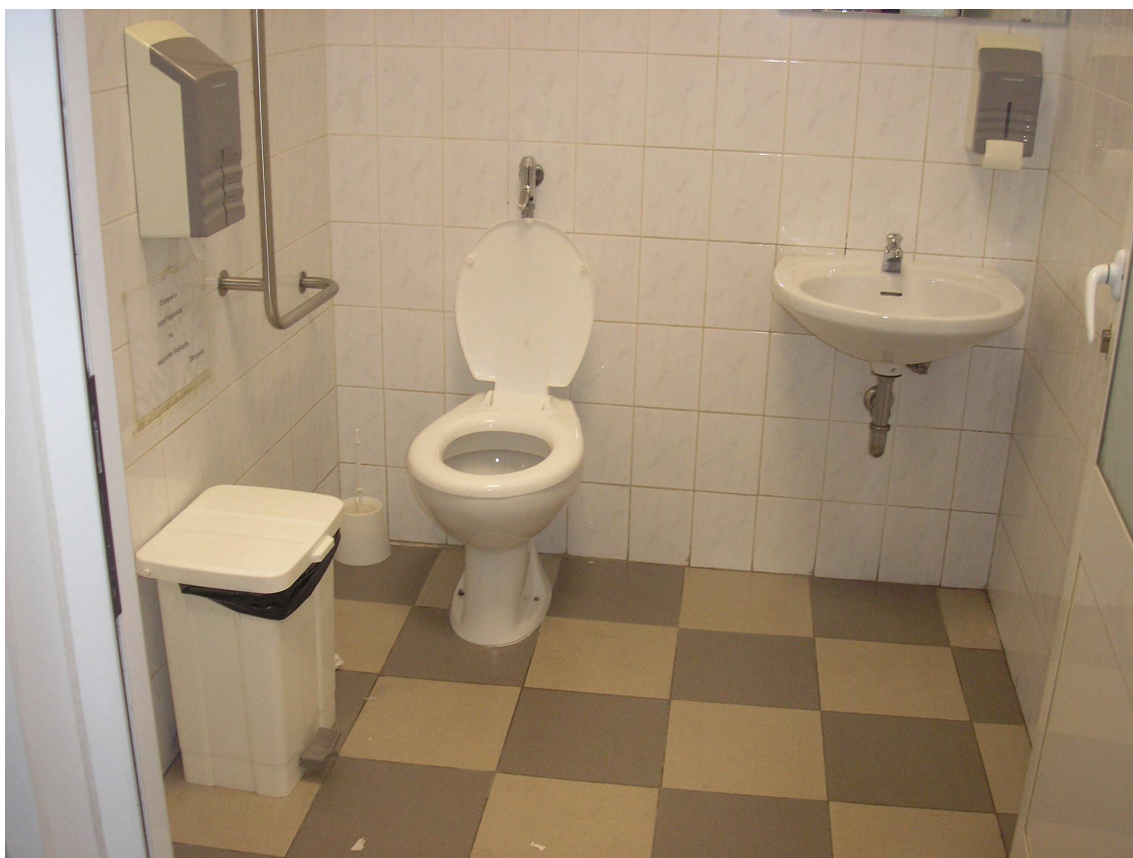
Anexo V - Instalação Sanitária identificada como acessível

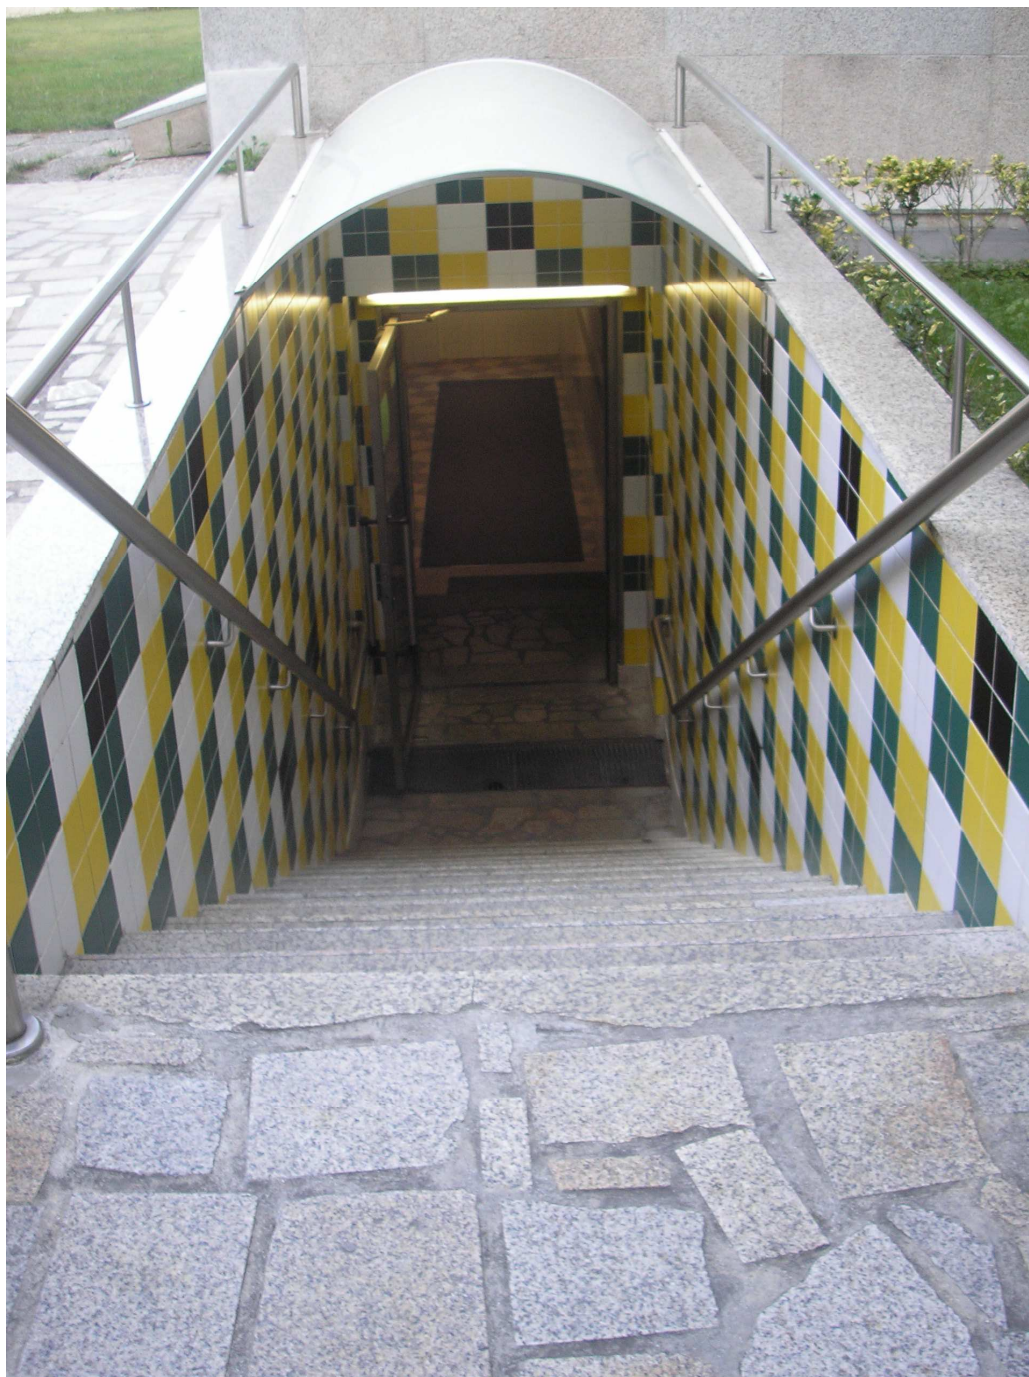
Anexo VI – Porta sem zona de manobra desobstruída
