## **Comparação entre dois métodos de remoção de compósito após tratamento ortodôntico**

Universidade Fernando Pessoa

Porto, 2011

*"Trabalho apresentado à Universidade Fernando Pessoa como parte dos requisitos para obtenção do grau de Mestre em Medicina Dentária"*

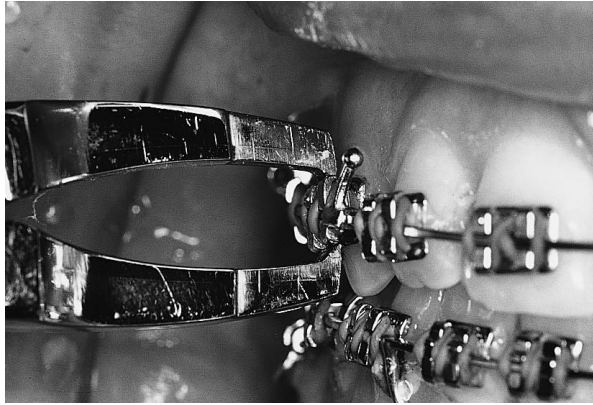
De acordo com Gorelick (1979) os alicates de remoção de braquetes (Figura 1), que aplicam uma força ao longo da base do braquete, eram utilizados por 66% dos ortodontistas Norte-Americanos.

**Figura 1:** Alicates de remoção de braquetes (Coley-Smith, 1999).

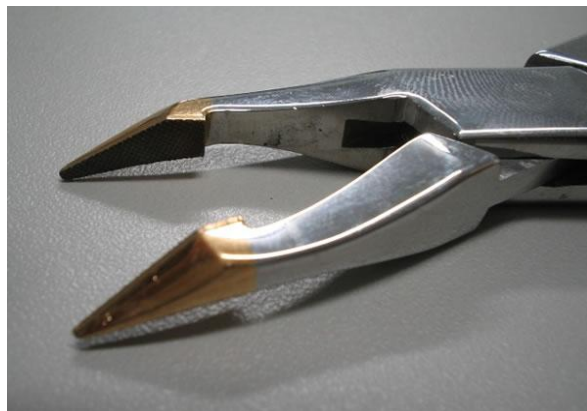
Outros alicates ortodônticos de vários tipos, como o alicate de Weingart (Figura 2), também têm sido utilizados para remover braquetes. A técnica de utilização consiste em apertar as aletas mesiais e distais para produzir uma distorção na base do braquete e consequentemente a descolagem. A utilização de alicates desta forma produz inevitavelmente a distorção das aletas e da base do braquete. Assim, uma eventual recolagem dos dispositivos assim removidos fica comprometida, de forma que estes braquetes são menos indicados para serem reciclados em comparação com os braquetes descolados por outros métodos que não provocam esta distorção (Zarrinnia et al., 1995).

**Figura 2:** Alicates de Weingart ([Consultado em 04/05/2011] [http://www.ortocamp.com.br/oduc/typodont/alicate\\_weingart.htm](http://www.ortocamp.com.br/oduc/typodont/alicate_weingart.htm)).

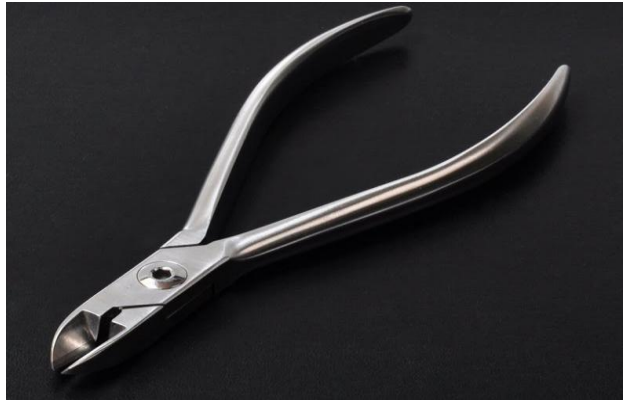
Os alicates de corte (Figura 3) aplicados ao longo da base do braquete causam flexão e consequente fratura na resina ou na interface resina-esmalte. Este método é

considerado por vários autores como o mais seguro, apesar de ter a desvantagem dos braquetes distorcidos não poderem ser reutilizados (Bennett et al., 1984). Outros autores manifestaram preocupação devido ao dano no esmalte que pode ser causado pelas pontas afiadas dos alicates de corte utilizados com esta técnica. (Oliver, 1988). A experiência clínica tem demonstrado que alicates de How retos, utilizados na descolagem de braquetes podem provocar fracturas de esmalte e outros inconvenientes. No entanto, faltam ainda maiores comprovações neste sentido (Fonseca et al., 2004).

**Figura 3:** Alicates de corte de ligaduras de metal ([Consultado em 04/05/2011] <http://dentalodontopb.blogspot.com/2011/03/confiram-os-novos-alicates-orthometric.html>).

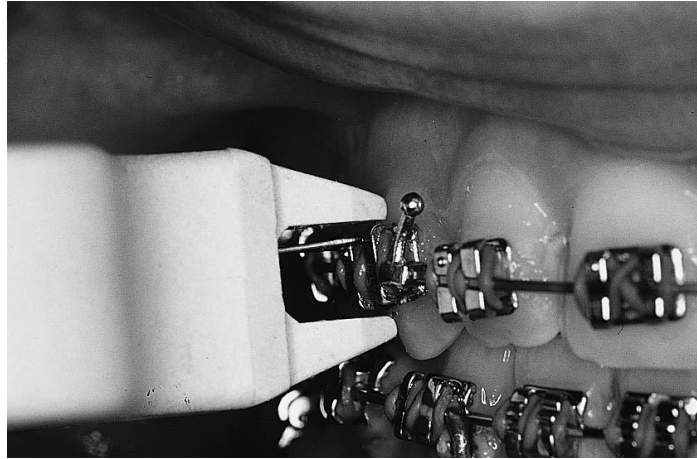
O alicate de descolagem (Figura 4) tem um gancho em arame que encaixa abaixo das aletas e aplica uma força de cisalhamento quando as aletas são apertadas. Este método foi considerado como um método que não danifica o esmalte e é recomendado nos casos em que a reciclagem dos braquetes é uma opção (McGuinness, 1992 *cit. in* Coley-Smith, 1999).

**Figura 4:** Alicates de Descolagem (Coley-Smith, 1999).

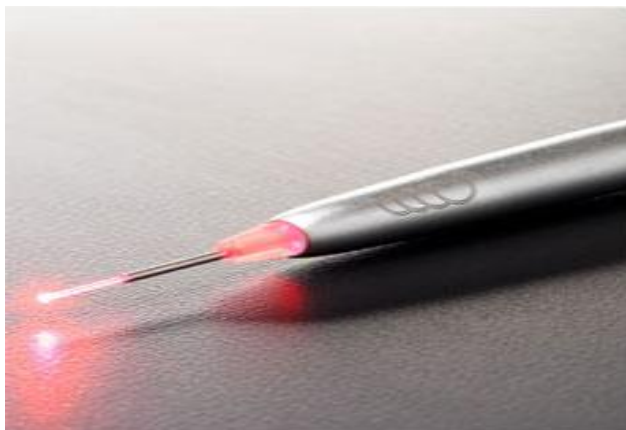
Ultimamente, tem-se discutido muito a respeito da utilização do laser para a remoção dos braquetes ortodônticos (Figura 5), em especial, dos braquetes em cerâmica (Azzeh e Feldon, 2003).

**Figura 5:** Laser para remoção de braquetes ([Consultado em 07/05/2011] <http://www.ortodontiacontemporanea.com/2010/07/o-uso-do-laser-na-remocao-de-braquetes.html>).

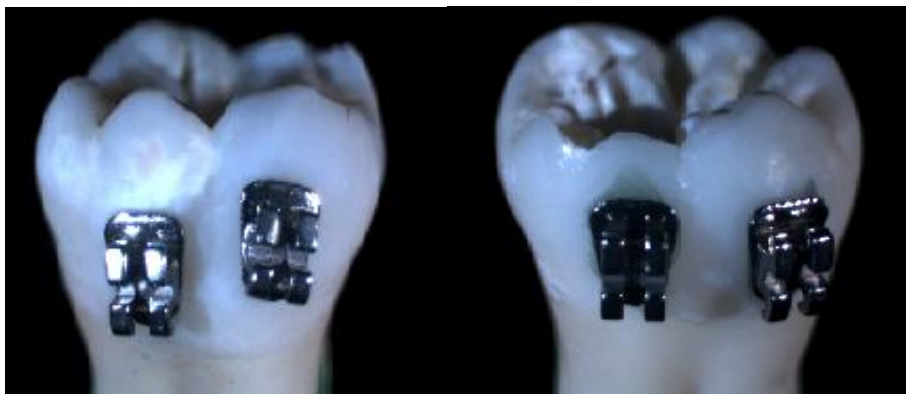
colocados nos locais de menor curvatura da superfície do esmalte e o método de colagem obedeceu às regras descritas pelo fabricante para o material utilizado.

**Figura 9:** Quatro braquetes colados por dente, dois na superfície vestibular e dois na superfície lingual, respectivamente.

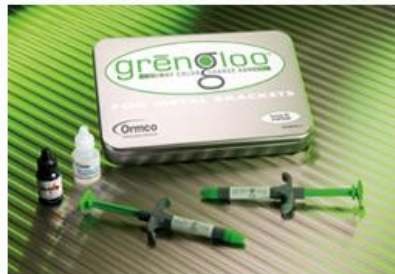
O Sistema adesivo *gréngloo*<sup>TM</sup> de mudança bifásica de cor, para braquetes metálicos (Ormco<sup>TM</sup>, Glendora) (Figura 10), foi utilizado neste estudo. O *gréngloo*<sup>TM</sup> contém um corante sensível à temperatura, que clareia quando atinge a temperatura corporal e que volta para a cor verde quando a temperatura ficar abaixo da temperatura do corpo. A cor verde facilita a visualização dos excessos de adesivo ou do que permanece durante o processo de fixação e remoção dos braquetes, respectivamente. A solução ácida contém uma solução de ácido fosfórico a 37%.

**Figura 10:** Sistema adesivo *gréngloo*<sup>TM</sup> de mudança bifásica de cor para braquetes metálicos (Ormco<sup>TM</sup>) ([Consultado em 17/04/2011] <http://www.ormco.com/index/cms-filesystem-action?file=/ormco-pdf/ormco-productcatalog.pdf>).

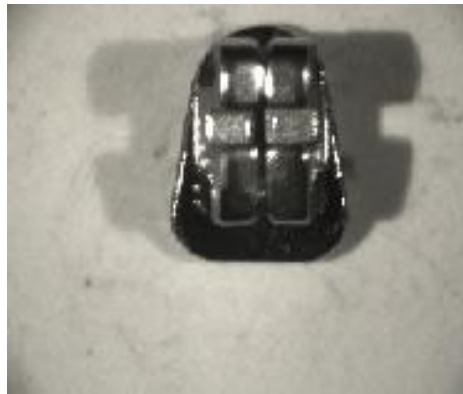
**Figura 12:** Braquete de aço inoxidável para incisivos mandibulares após descolagem (Miniormesh TW Loant, Ormco<sup>TM</sup>).

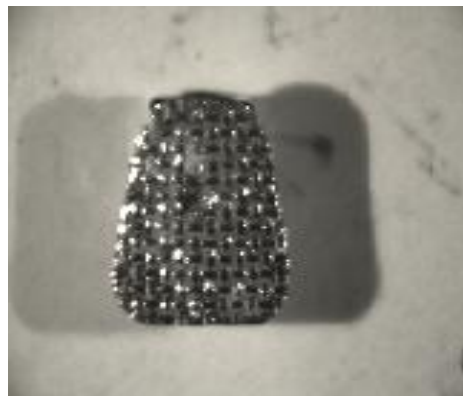
**Figura 13:** Base de braquete de aço inoxidável para incisivos mandibulares após descolagem (Miniormesh TW Loant, Ormco<sup>TM</sup>).

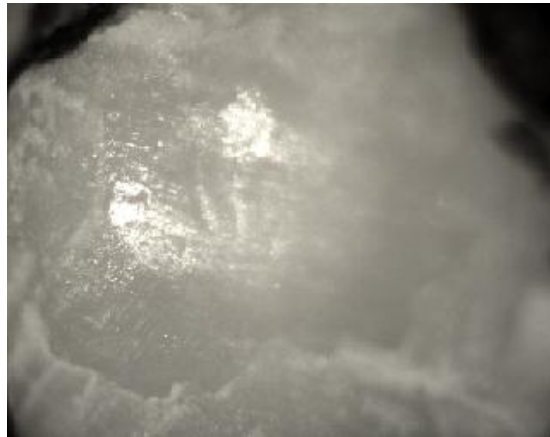
**Figura 19** – Mais de 10% e menos de 90% de adesivo permaneceu no dente (Exemplo: Dente 20BD).

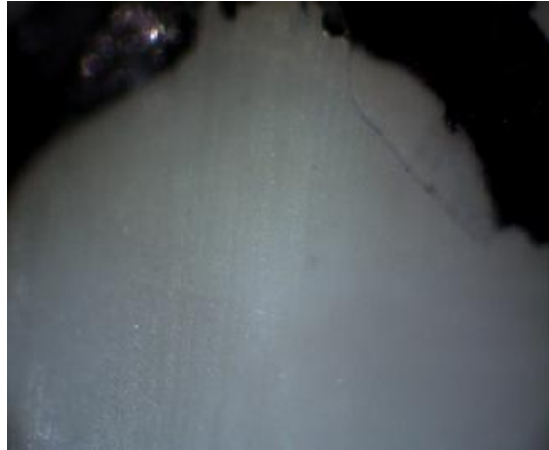
**Figura 20** – Menos de 10 % de adesivo remanescente permaneceu no dente (Exemplo: Dente 2BD).

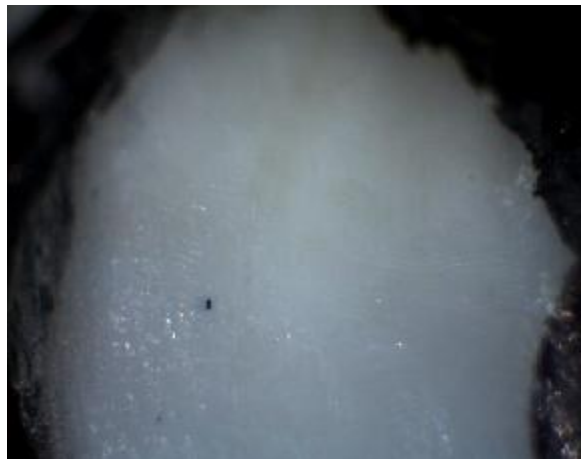
**Figura 21** – Não ficou adesivo remanescente no dente (Exemplo: Dente 6BD).

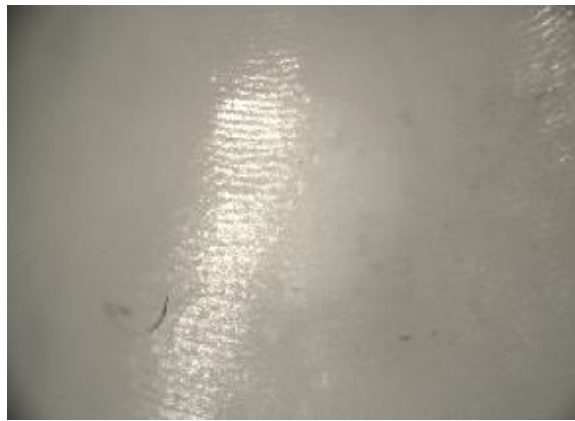
**Figura 22** – Superfície de esmalte ideal, sem estrias ou lesões (Exemplo: Dente 7BE).

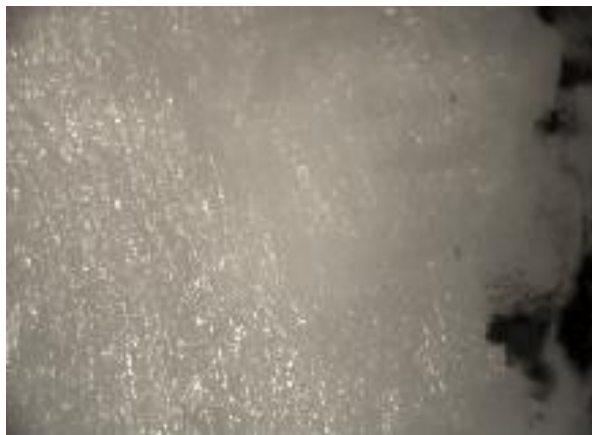
**Figura 24** – Superfície rugosa, com estrias profundas em toda a superfície do esmalte (Exemplo: Dente 21AD).

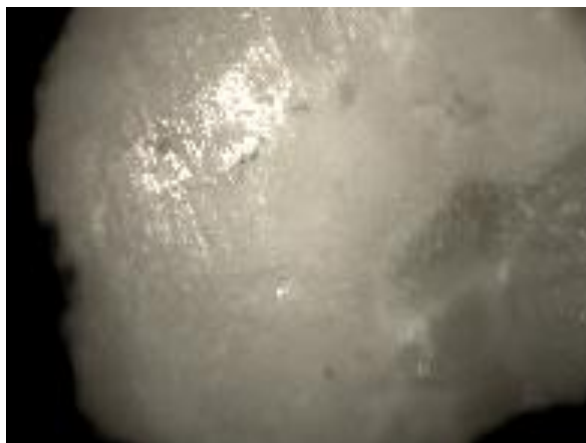
- 4 corresponde a uma superfície muito irregular, com estrias muito profundas em toda a superfície do esmalte (Figura 25).

**Figura 25** – Superfície muito irregular, com estrias muito profundas em toda a superfície do esmalte (Exemplo: Dente 15BD).

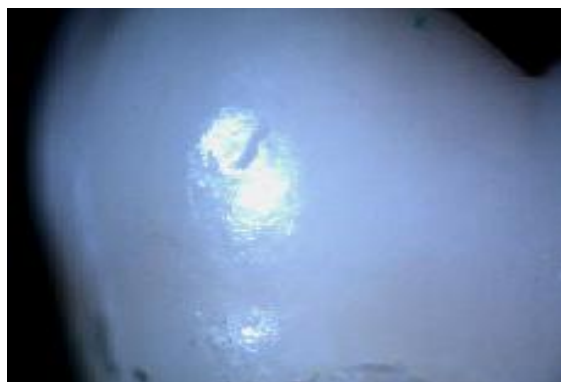
Apenas foram analisados 91 casos e não os 92 iniciais, devido ao facto de após a descolagem do braquete 7BE (grupo B: brocas de carboneto de tungsténio) nenhum adesivo ter permanecido no dente (IAR=5) (Figura 26), ficando todo aderido ao braquete (Figura 27).

**Figura 26** – Nenhum adesivo permaneceu no dente (IAR=5) após a descolagem do braquete 7BE.

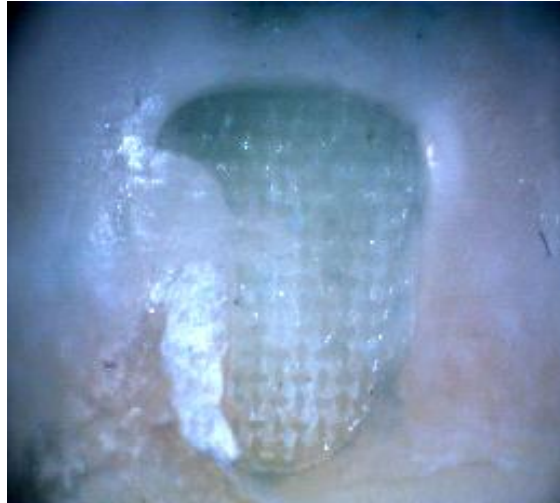
Relativamente às lesões, após a descolagem dos braquetes, apenas num dos casos se verificou lesão (Dente 12AE) (Figura 33), não sendo, portanto, estatisticamente significativo.

**Figura 33** – Lesão após descolagem (Dente 12AE).
