**A INFLUÊNCIA DO RIO AMAZONAS NA ORLA DO ATURIÁ EM MACAPÁ-
AMAPÁ, BRASIL**

Universidade Fernando Pessoa
Faculdade de Ciência e Tecnologia
Mestrado em Engenharia Civil
Porto, Portugal, 2022

Dissertação apresentada à Universidade Fernando Pessoa, como parte à obtenção do título de Mestre em Engenharia Civil, área de concentração, sob a orientação do Professor Doutor Luís Miguel de Oliveira Branco Teixeira.

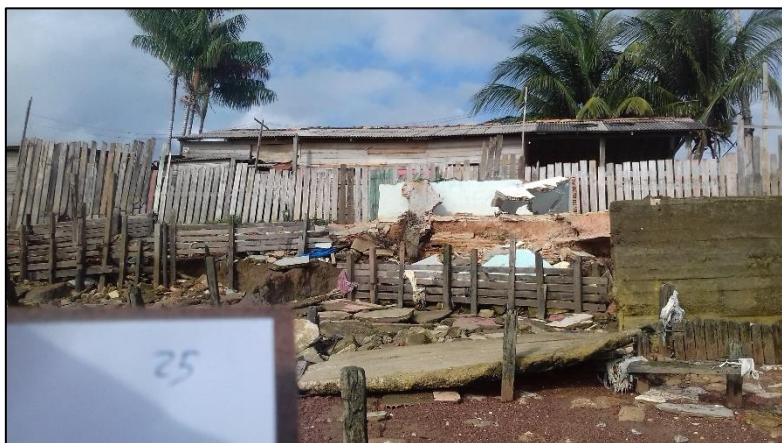
*Figura 2 - Efeitos da erosão na orla do Aturiá
Fonte: Arquivos do autor (2018)*

Com chegada das fortes chuvas e ventos oriundos do oceano atlântico, associados ao grande ímpeto das marés, costumam provocar danos em residências as margens do Rio Amazonas. Este ímpeto das marés altas provocam um fenômeno conhecido como ‘terras caídas’, ou seja, a erosão provocada pela força das águas nas ribanceiras. Na Figura 2 é possível verificar a precariedade das residências e o que a erosão provoca na orla do Aturiá.

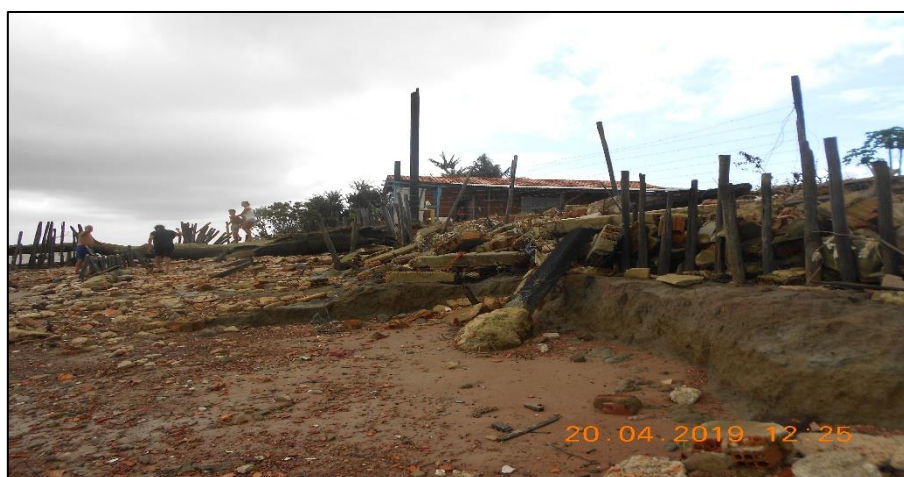
A orla do Aturiá é uma das áreas de maior impacto, pois não possui nenhum tipo de proteção costeira ou dissipador de energia quanto às arrebentações do Rio Amazonas, conforme mostra a Figura 3.

*Figura 3 - Orla do Aturiá, sem proteção costeira
Fonte: Arquivos do autor (2019)*

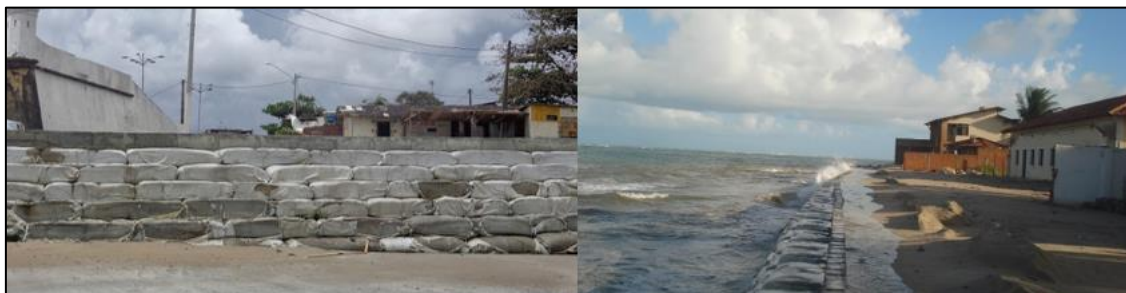
As Figuras 4 A e B, mostram o dissipador de energia Bagwall construídos nas praias do Janga e Pau Amarelo. Segundo Lyra (2015), o diagnóstico feito através do monitoramento da área antes, durante e após a conclusão da obra, indica que as estruturas de contenção construídas nas referidas praias, cumpriram seu papel durante o período monitorado, cujo objetivo principal foi a contenção do recuo da linha de costa. No caso da praia de Pau Amarelo onde o Bagwall foi construído, a situação crítica da erosão foi restaurada, recompondo o perfil de praia, evitando a degradação do ambiente (LYRA, 2012).

Figura 4A e B - "Rip-raps" com material ensacado em Paulista (PE) e no município de Barra de Santo Antônio – AL
Fonte: Lyra, M. (2012-2015).

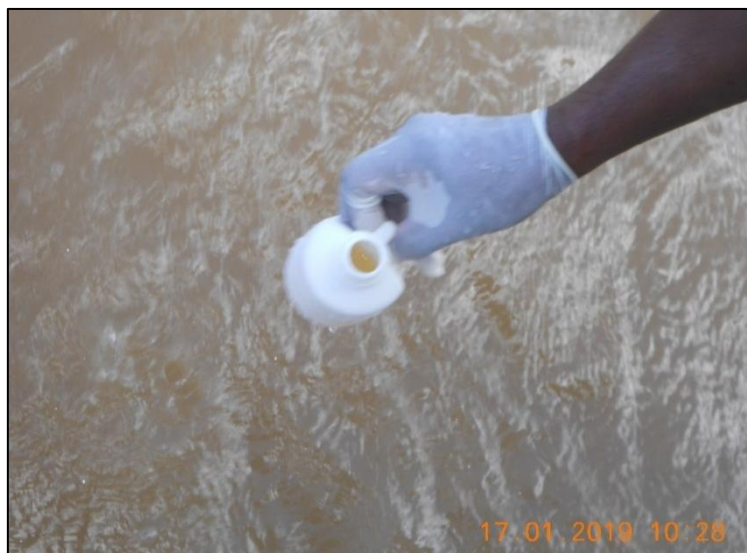
Para se coletar as amostras de água, foram utilizados dois recipientes devidamente esterilizados, com 1.000 ml cada. Para o manuseio dos frascos, foram utilizadas luvas para evitar a contaminação da amostra, conforme Figura 6:

*Figura 6 - Coleta de amostras de água
Fonte: Arquivos do autor (2019).*

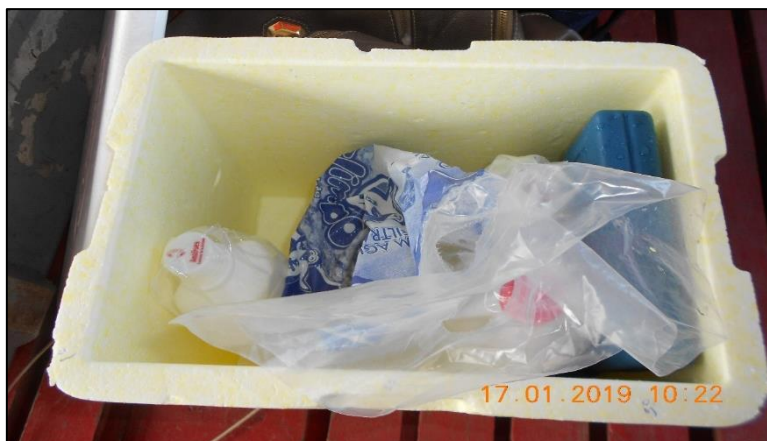
Figura 7 - Recipiente de isopor com as amostras coletadas
Fonte: Arquivos do autor (2019)

Após as coletas, as referidas amostras foram encaminhadas ao laboratório de Análises Controle de Qualidade e preservadas conforme AWWA/APHA/WEF, onde foram preenchidas uma ficha de custódia com as informações referentes à coleta, como data, coordenadas dos pontos de coleta, temperatura ambiente e umidade relativa, conforme ilustra a Figura 7.

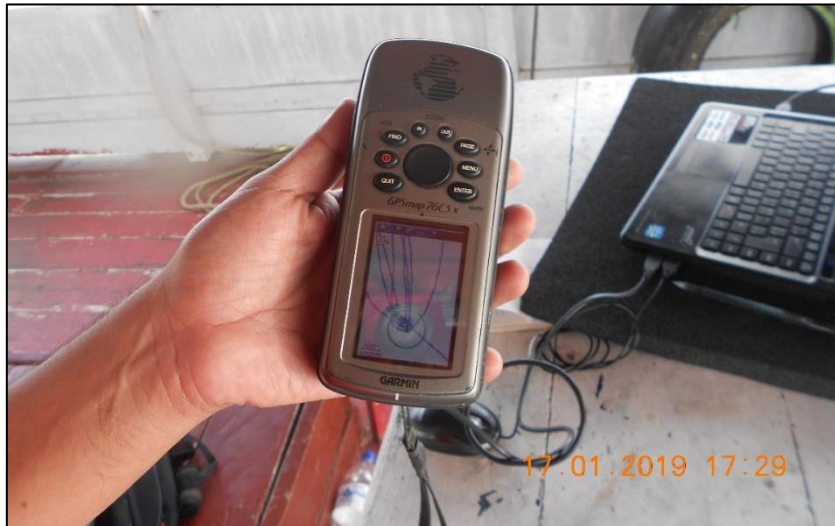
Figura 8 - Aparelho GPS
Fonte: Arquivos do autor (2019)

A coleta de água foi executada de forma superficial, em média de 30cm abaixo do nível do Rio Amazonas. Foram anotadas as coordenadas de latitude e longitude da coleta das amostras por GPS Garmin75 Csx, devidamente calibrado, de propriedade do Instituto de Pesquisas Científicas e Tecnológicas do Estado do Amapá. Foram anotados, ainda, o dia, a hora das coletas, a temperatura ambiente e a umidade relativa, conforme se encontra na figura 8.

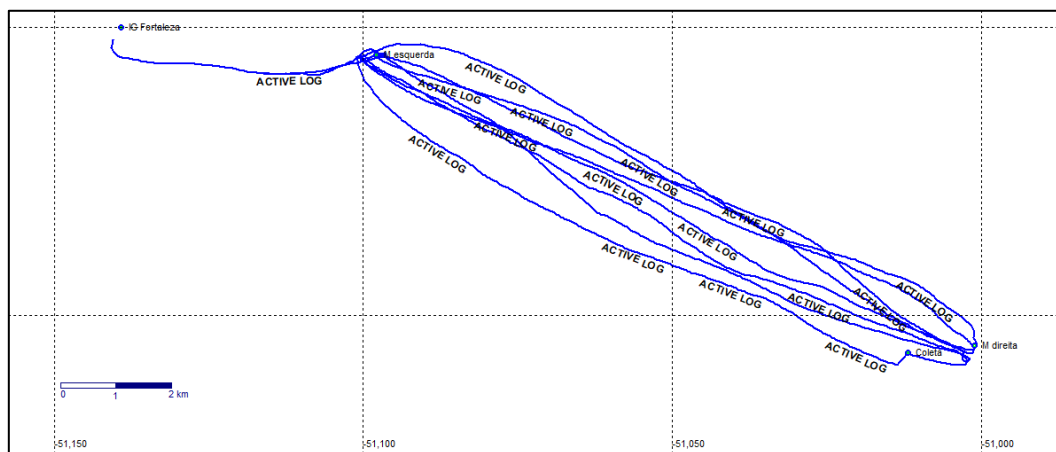
O gráfico da figura 10, abaixo, demonstra o percurso executado pelo aparelho ADCP, durante a medição da vazão pelo método Acústico Doppler no Rio Amazonas.

Figura 10 - Trajeto das Medições
Fonte: Arquivos do autor (2019)

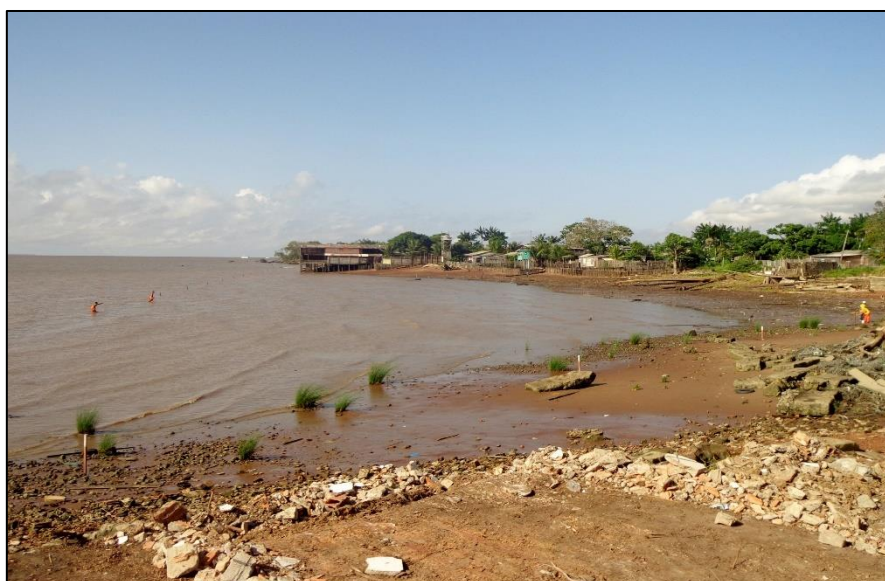
Figura 20 - Orla do Aturiá
Fonte: Arquivos do autor (2013)

A área do Aturiá foi intensamente utilizada para fins de lazer até meados da década de 1990. Neste período o cenário de bares e restaurantes era característico do lugar, mas lentamente foi deixando de ser utilizada pela população e o número de habitações aumentou progressivamente, transformando a antiga paisagem de praia, bares e restaurantes (COSTA & SACRAMENTO, 2016), como demonstrado nas figuras 20 e 21.

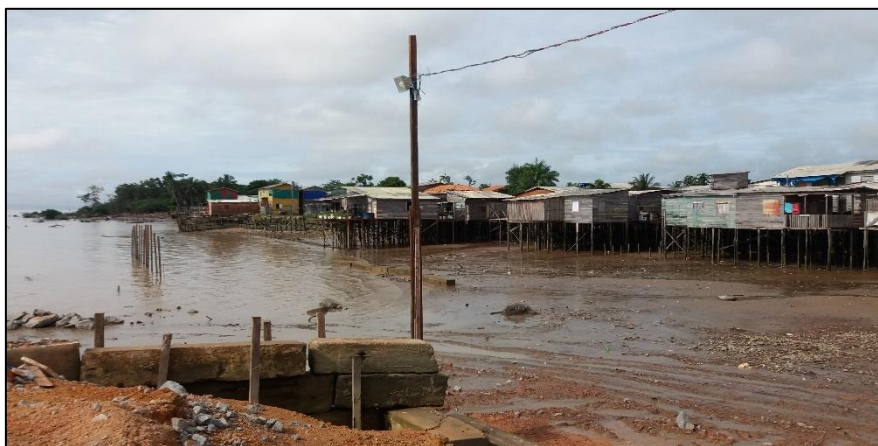
*Figura 21 - Orla do Aturiá, sem proteção costeira
Fonte: Arquivos do autor (2019)*

A transformação do ambiente natural em equilíbrio da antiga “Praia do Aturiá”, para o antropizado sujeito a erosão fluvial, é consequência do aumento populacional e do

intenso processo de urbanização (aterramento) pelo qual passou aquela área da cidade de Macapá (BRITO & AVELAR, 2017).

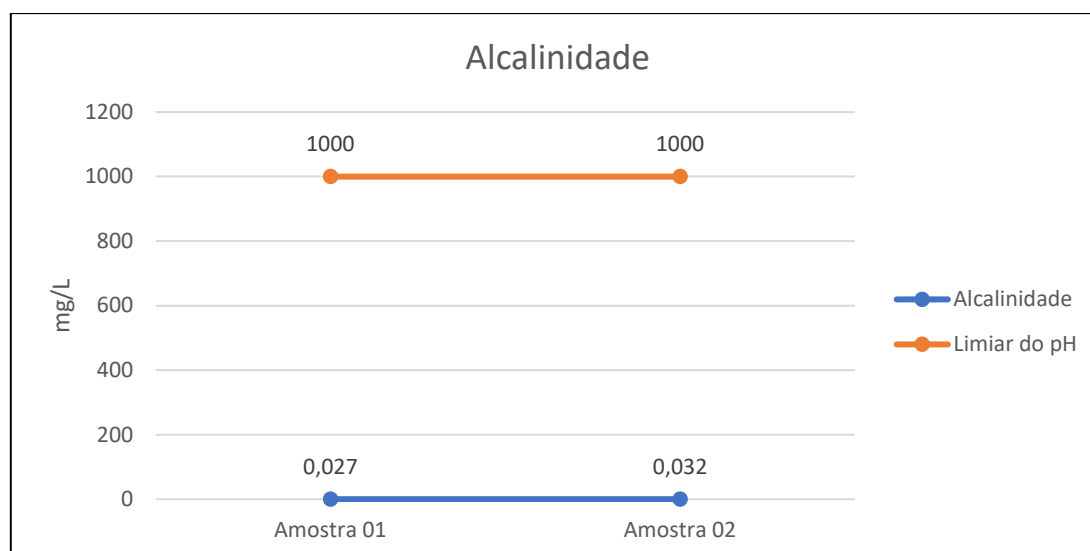
A Figura 23 mostra que os valores obtidos nas amostras não são suficientes para evitar uma queda súbita do pH. Esses valores não ajudam a alcalinidade necessária para proteger as armaduras dessas quedas subidas e conseqüentemente queda do pH. Com a queda da alcalinidade, o pH deve cair de forma que facilite a penetração de cloro, a carbonatação e outros meios agressivos as armaduras prejudicando a vida útil da estrutura.

Figura 23 - Comparação de alcalinidade da amostra e valores limites para queda de pH.
Fonte: Dados da pesquisa (2022).

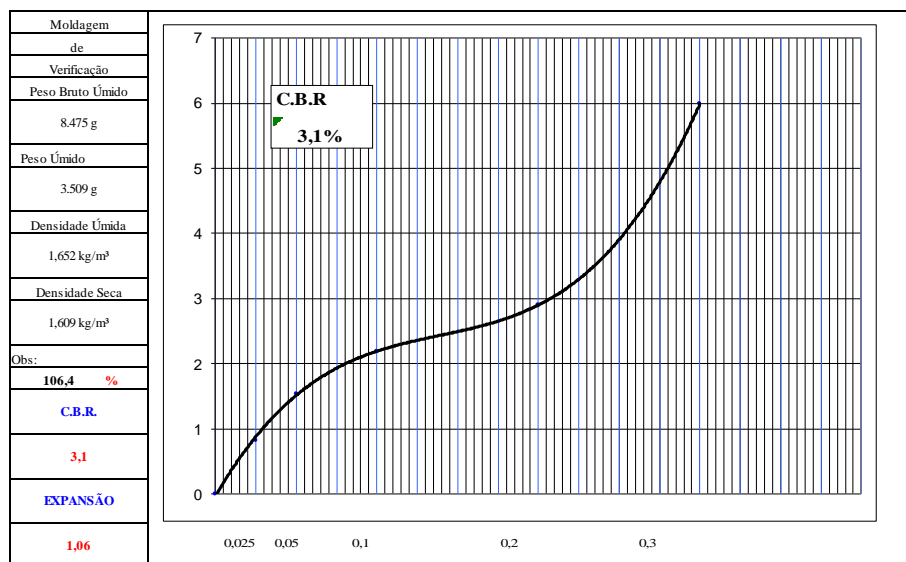
Assim, foi possível apresentar a curva do CBR e verificar que o solo não é muito favorável para efetuar qualquer elemento de proteção costeira, diretamente sobre o solo existente, sem os devidos cuidados de investigação profunda, para a determinação de uma fundação adequada, após as análises da sondagem geológica do solo, para a determinação da estrutura mais vantajosa para o caso.

Figura 29 - Curva CBR
 Fonte: Dados da pesquisa (2022).

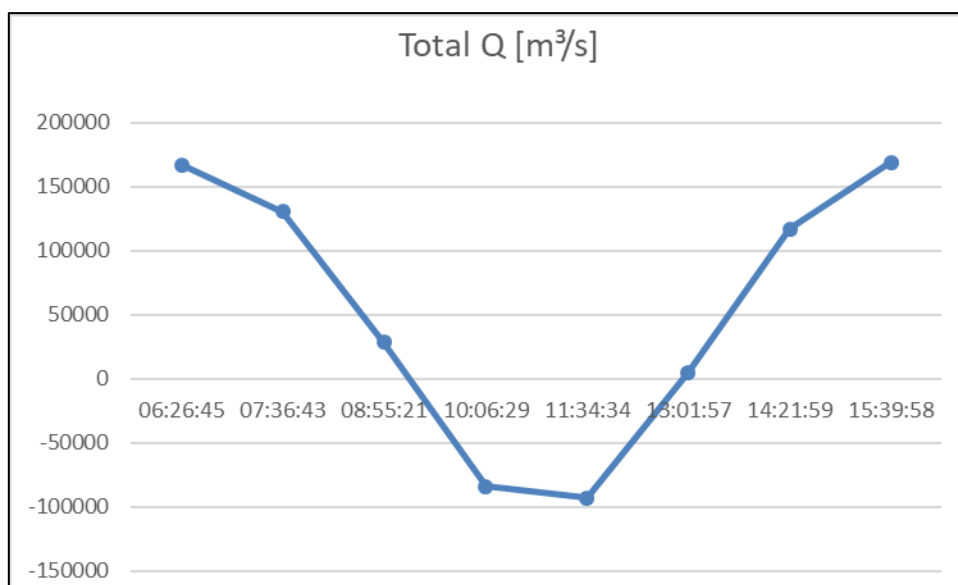
A vazão calculada é apresentada na figura 34.

Figura 34 - Fluxo do Rio Amazonas
Fonte: Dados da pesquisa (2022).

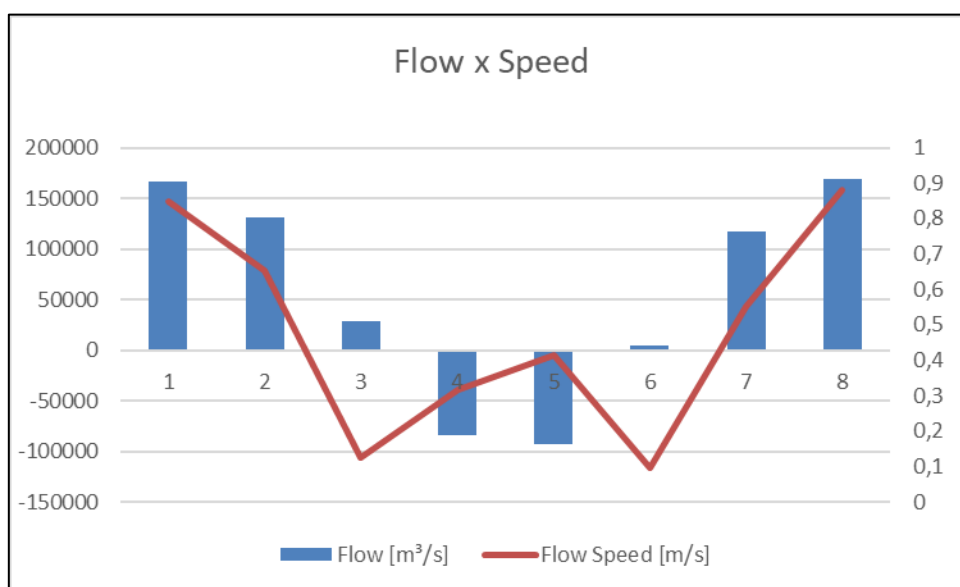
Foi feito a correlação da vazão com a sua velocidade de acordo com a figura 36.

Figura 36 - Fluxo x Velocidade
Fonte: Dados da pesquisa (2022).

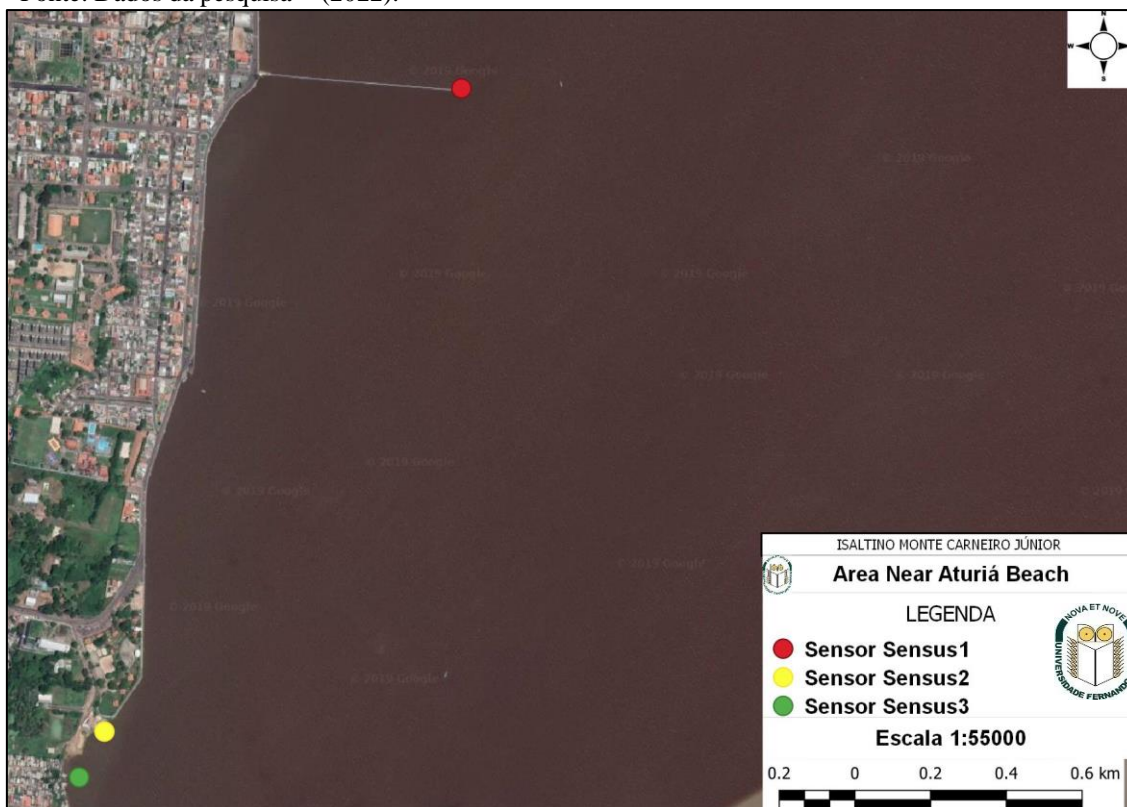
Figura 37 - Coordenadas de sensores e ADV
 Fonte: Base Cartográfica do Amapá - IBGE (2020).

Estação	Latitude	Longitude	Profundidade (m)
SENSUS 1	0° 1' 19.54"N	51° 3' 01.03"W	3.6
ADV + SENSUS 2	0° 0' 24.61"N	51° 3' 31.53"W	1.7
SENSUS 3	0° 0' 20.70"N	51° 3' 33.69"W	1.9

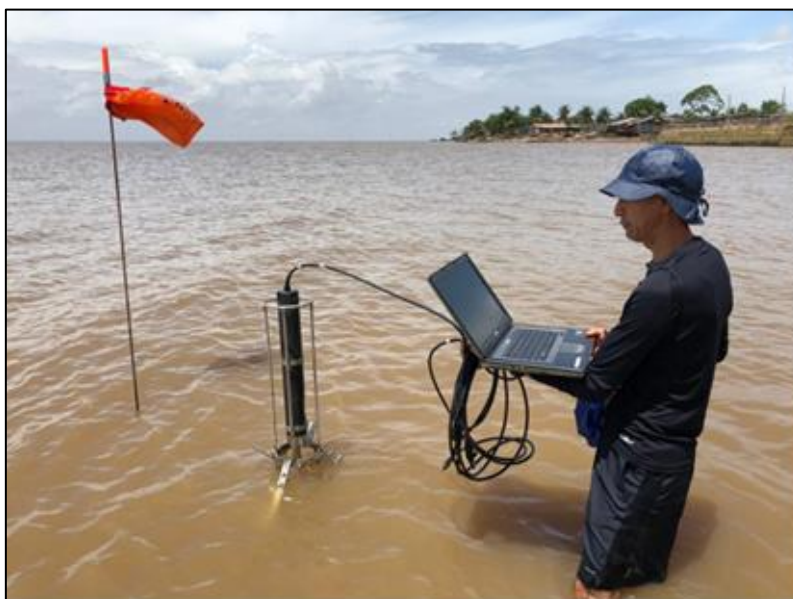
*Figura 39 - Dados sendo transferidos do ADV na maré baixa
Fonte: Arquivos do autor (2019)*

Foi necessário fazer um tripé metálico para fixar com segurança o aparelho ADV, afim de possibilitar a coleta segura dos dados. Os dados foram baixados na baixa maré e na maré alta. A campanha para a coleta dos dados ocorreu entre os dias 19 de abril de 2019 à 21 de abril de 2019 na sizígia de abril.

Percebe-se na figura 39 durante a maré baixa, a transferência das informações do ADV para o computador em um dos dias da campanha, devidamente fixado em um tripé no solo, bem como sinalizado e ancorado com cabo de aço.

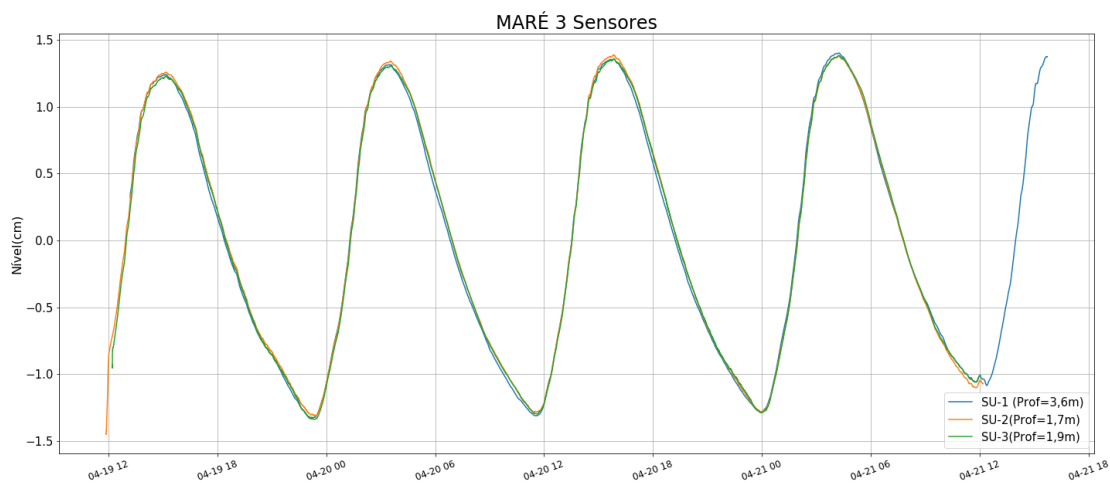
Para melhor entender os dados dos sensores e mostrar melhor os resultados, foi comparado os resultados sobrepondo as curvas calculadas conforme figura 44.

Figura 44 - Comparação da maré registrada pelos três sensores de pressão
Fonte: Dados da pesquisa (2022).

Os três sensores mostraram convergência nos seus resultados e mostraram que os níveis medidos estiveram em média 65% abaixo do previsto pelo DHN. Verificou-se a velocidade na composição dos níveis e apresentou o resultado conforme figura 45.

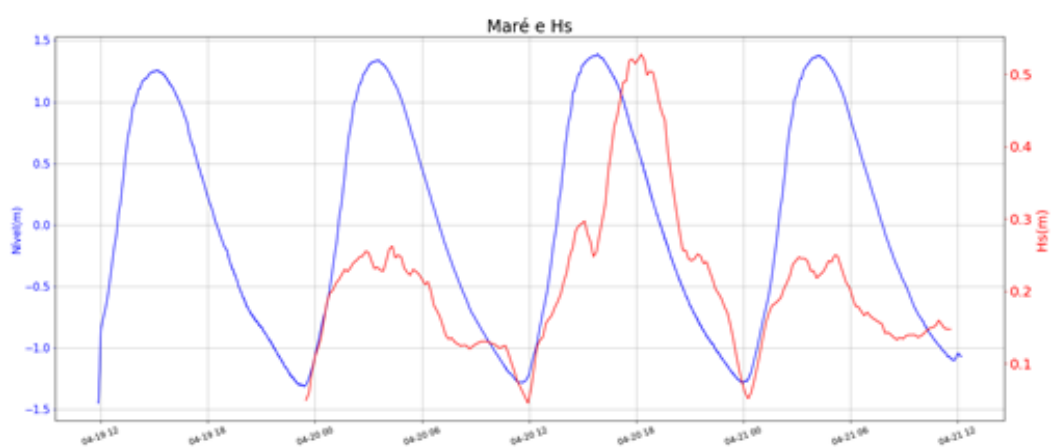
Desta forma se chegou à altura significativa da onda calculada mediante os dados coletados pelo ADV e demonstrado conforme 46.

Figura 46 - Altura significativa da onda calculada através de dados ADV
 Fonte: Dados da pesquisa (2022).

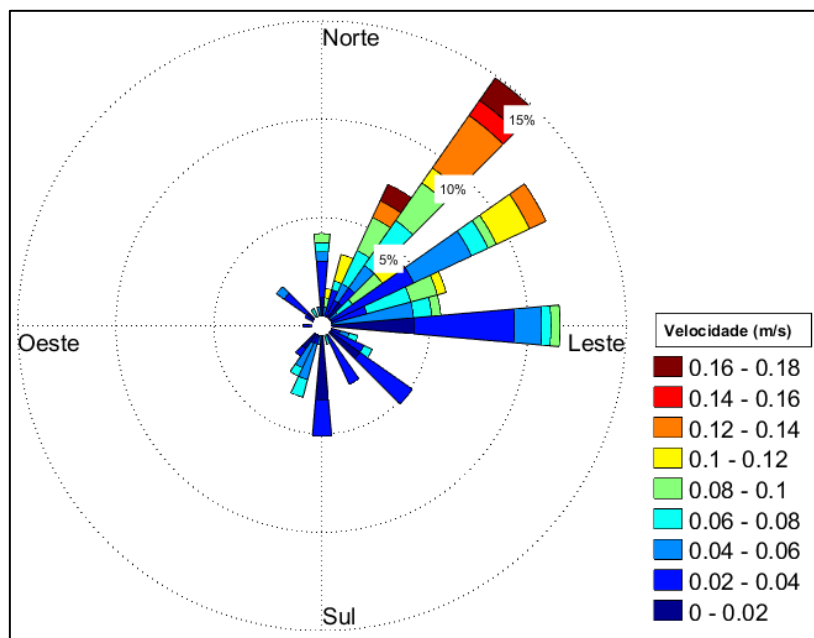
Figura 48 - Speed and Direction of Currents Over the Measurement Period (19/04/19 23:30 - 21/04/19 11:30)
 Fonte: Dados da pesquisa (2022).

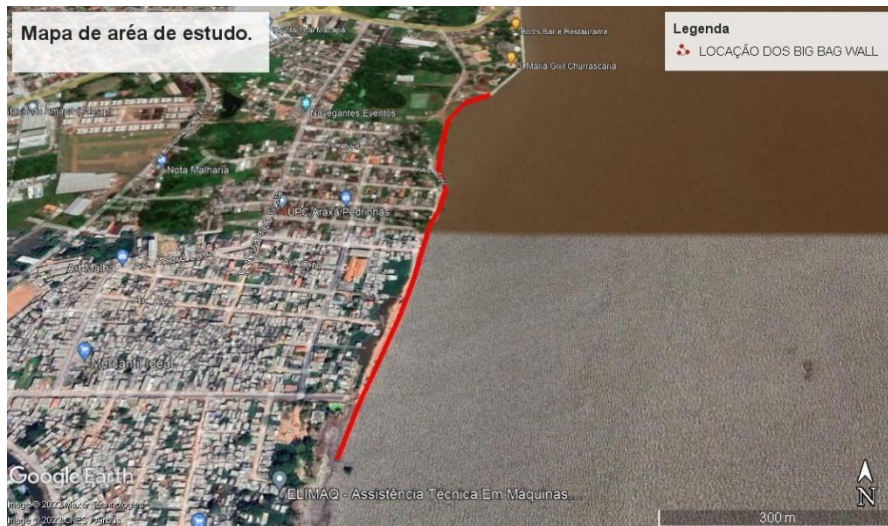
Figura 53 - Área de intervenção
Fonte: Base Cartográfica do Amapá - IBGE (2020).

A concepção não agride o meio ambiente e com a forma adquirida pela estrutura se apresenta como uma escadaria de degraus, facilitando o acesso de banhistas e tem como principal função dissipar a energia das ondas e com isso deverá conter a erosão costeira, protegendo a orla.
