Reabilitação de edifícios no Centro Histórico de Amarante
Análise das casas da Portela e de Vasconcelos

Universidade Fernando Pessoa
Faculdade de Ciências e Tecnologia
Mestrado em Engenharia Civil
Porto, Julho de 2013

Trabalho apresentado à Universidade Fernando Pessoa
como parte dos requisitos para a obtenção do grau de
Mestre em Engenharia Civil sob a orientação da
Professora Doutora Sara Sucena.

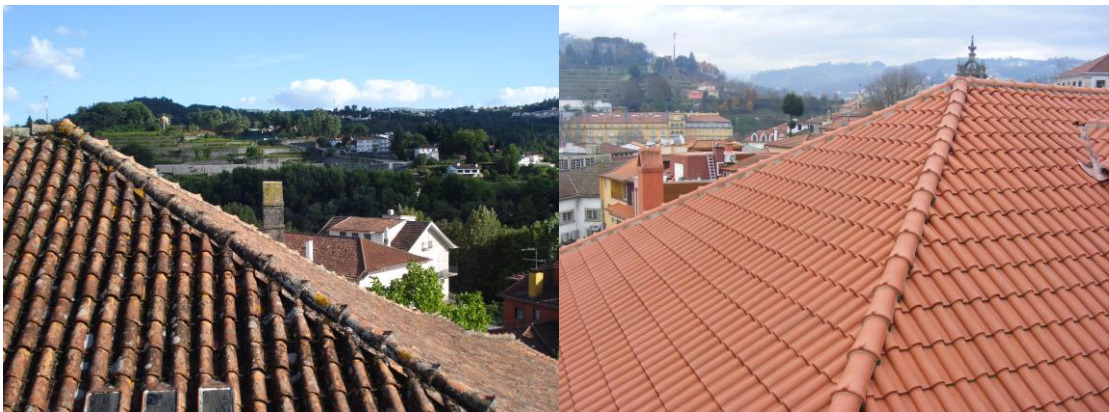
Figura 2 – Processo de substituição de telhado (antes e depois)

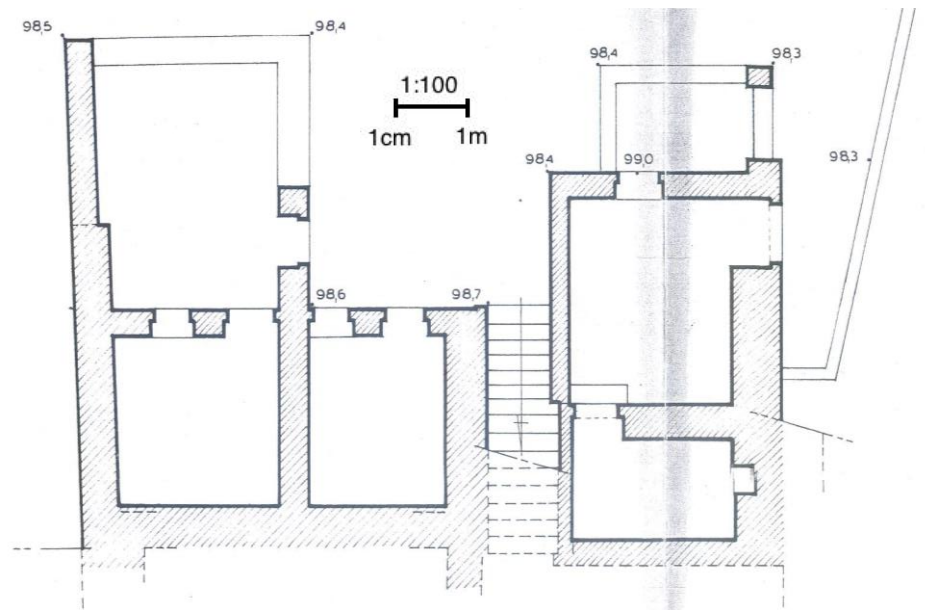
Figura 19 – Planta cave - 1ª fase

A traço mais claro está o que corresponderia à construção original e que nesta fase havia já desaparecido devido ao estado de ruína do edifício. A traço mais escuro está o que permanece da estrutura do edifício.

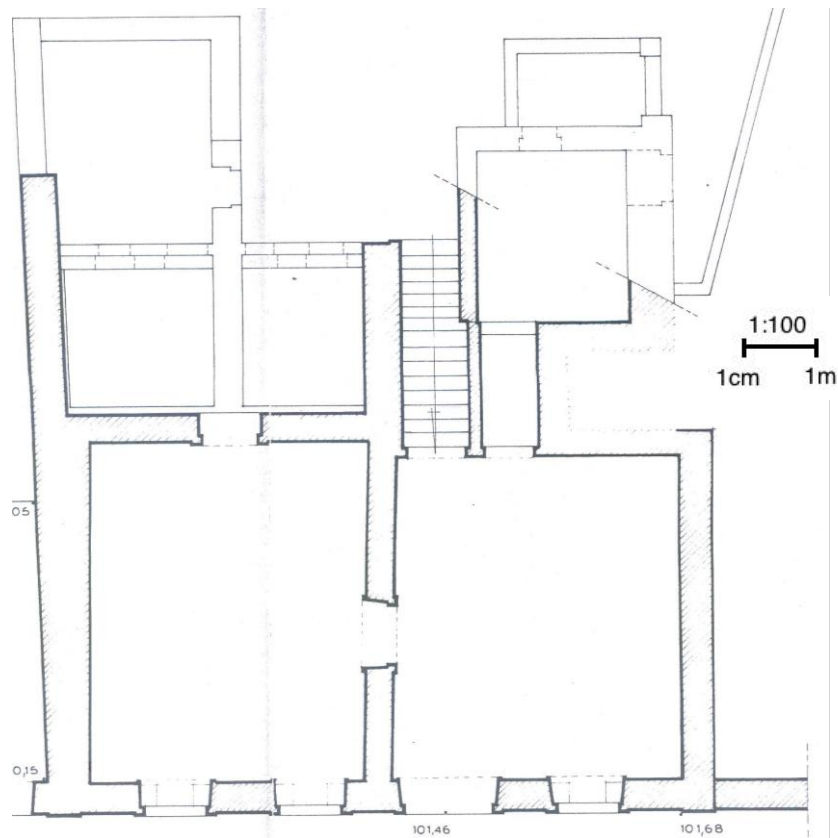
Figura 20 – Planta r/chão - 1ª fase

A planta referente ao rés-do-chão representa, como antes dissemos, o que corresponderia à situação/compartimentação original e que estaria em ruína quando o atual proprietário, Francisco Rodrigues, adquiriu a casa. Nesta altura apenas existem as paredes que formam a estrutura do edifício. Pode ver-se também um anexo e tanque exterior (traço fino), nas traseiras do mesmo, elementos deixam de fazer parte da estrutura principal, desaparecendo na 2ª fase.

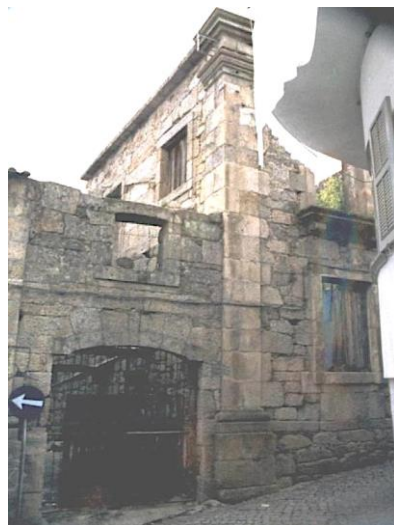
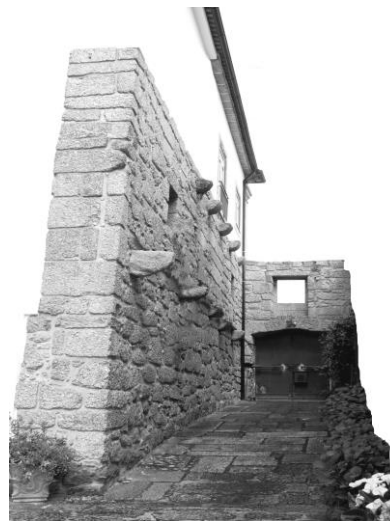
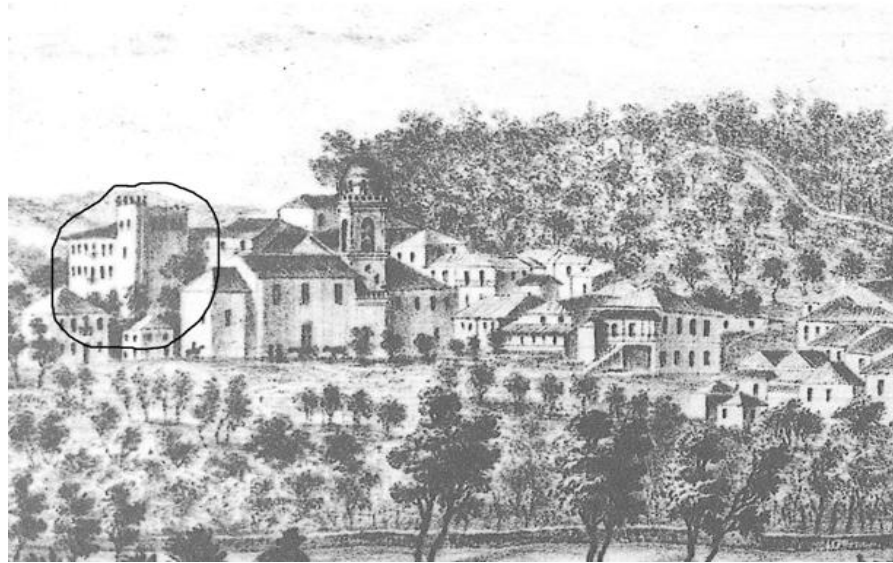
Figura 28–30 – Elementos que mostram a possível existência da torre

Para além dos aspetos de transformação da casa registados, um importante elemento a referir é a provável existência de uma torre pertencente ao edifício e que desapareceu aquando das invasões francesas. Embora não exista a total certeza, há elementos estruturais como os cachorros na parede lateral e uma porta e janela, assim como fotografias, que mostram que provavelmente fora construída nesse sítio da casa. No entanto, esta torre, não estando já presente, não é considerada no projeto de arquitetura.

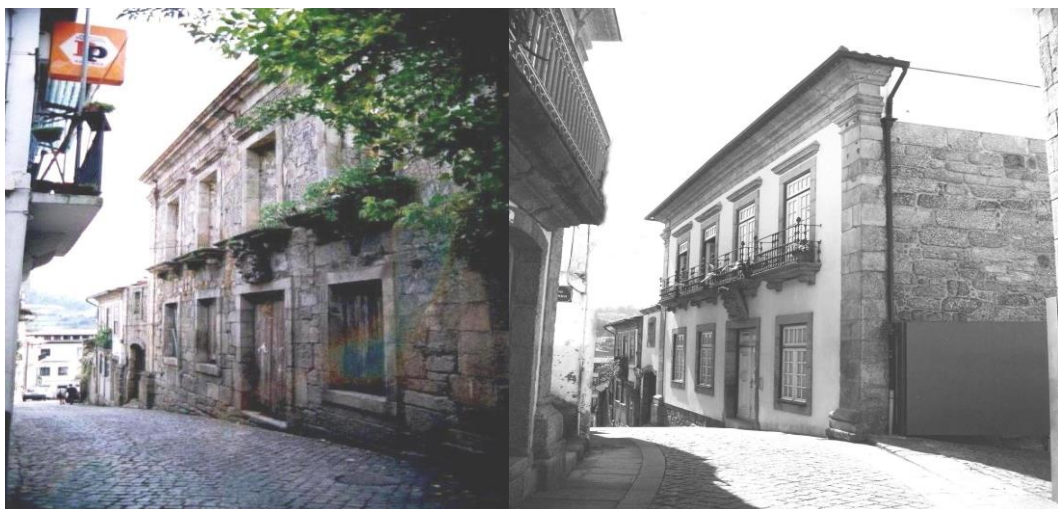
Figura 31 – Fachada principal (antes e depois)

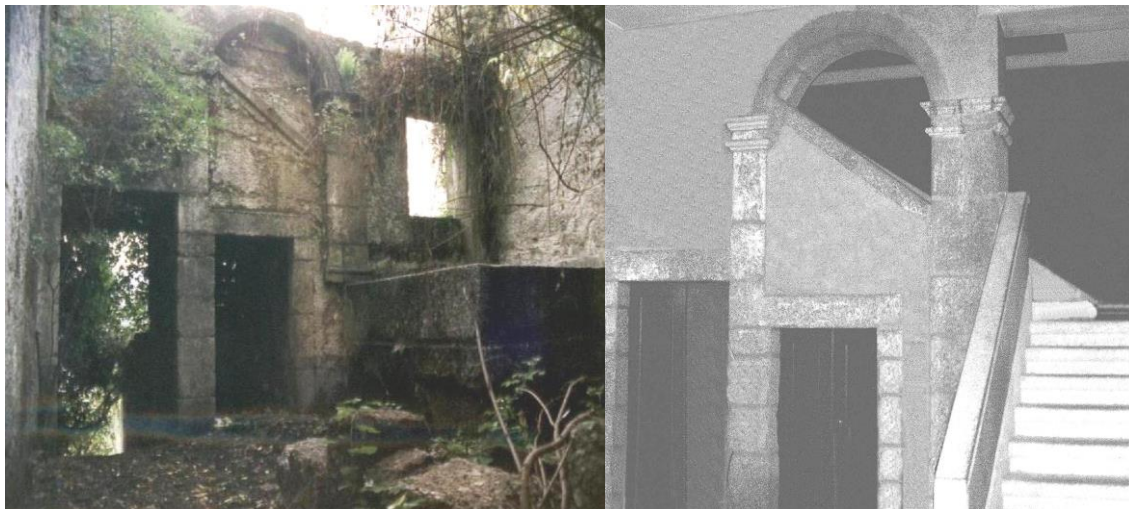
Figura 32 – Arco da escadaria principal no rés-do-chão (antes e depois)

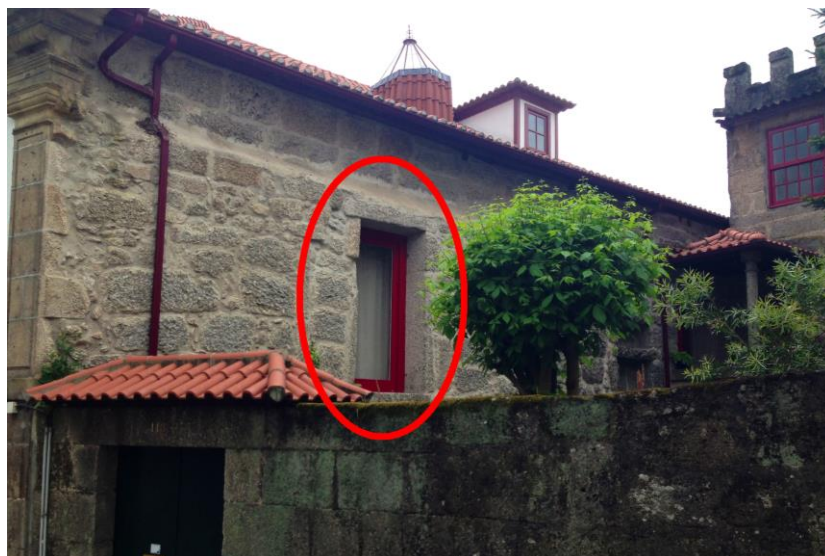
Figura 51 – Janela fixa no alçado lateral direito

Outra alteração não estrutural consistiu na transformação de uma porta interior numa janela com vidro fixo, (assinalada na planta). Antigamente essa porta seria interior e daria acesso a um anexo adjacente ao edifício que veio a desaparecer antes do atual dono habitar a casa. A opção pela janela fixa permite dar maior luminosidade à sala interior.
