Proposta de Intervenção em Edifícios Antigos  
Rua de Cedofeita, nº433 e Rua Ferreira Borges, nº 82  
Porto

Dissertação para obtenção do Grau de Mestre em Engenharia Civil

Porto, Novembro de 2015

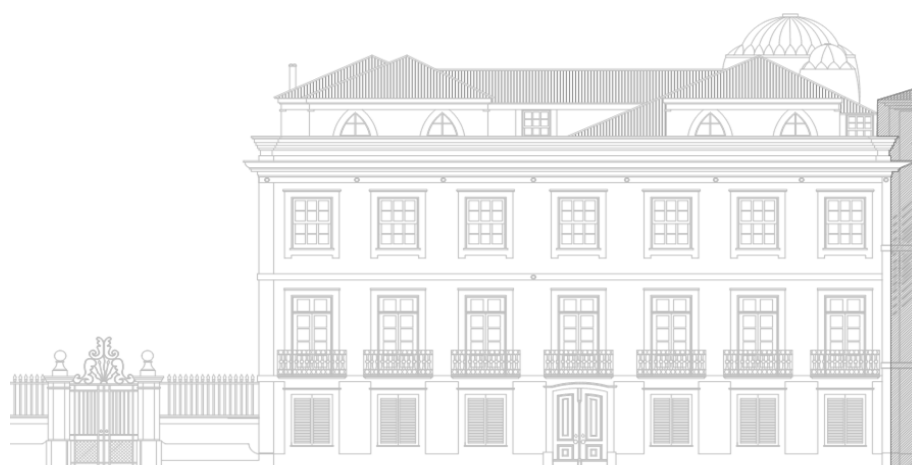
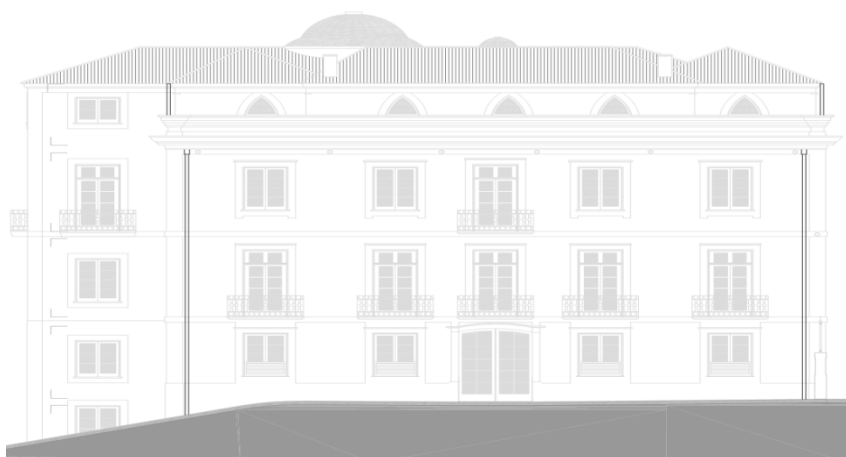
Figura 42 - Alçados principais: a) esquerdo e principal (Fonte: Irmãos Maia, C. C. O. P., Lda., 2008)

A fachada confrontante com a via pública apresenta uma altura na ordem dos 14,6 m de altura com panos de parede rebocados e possuindo ainda 7 janelas exteriores por piso em madeira com 1,33x2,87 m<sup>2</sup> cada. As orlas de granito das janelas exteriores possuem um desenvolvimento na ordem dos 22 cm, apresentando bom estado de conservação.

Tal como as orlas das janelas exteriores, as cornijas afixadas no topo da fachada, são um elemento de enorme beleza que também apresentavam bom estado de conservação. Por fim, as fachadas tinham ainda como elemento constituinte grades em ferro forjado/fundido afixadas nas janelas exteriores de madeira, que apresentavam um estado de conservação médio, Figura 42.

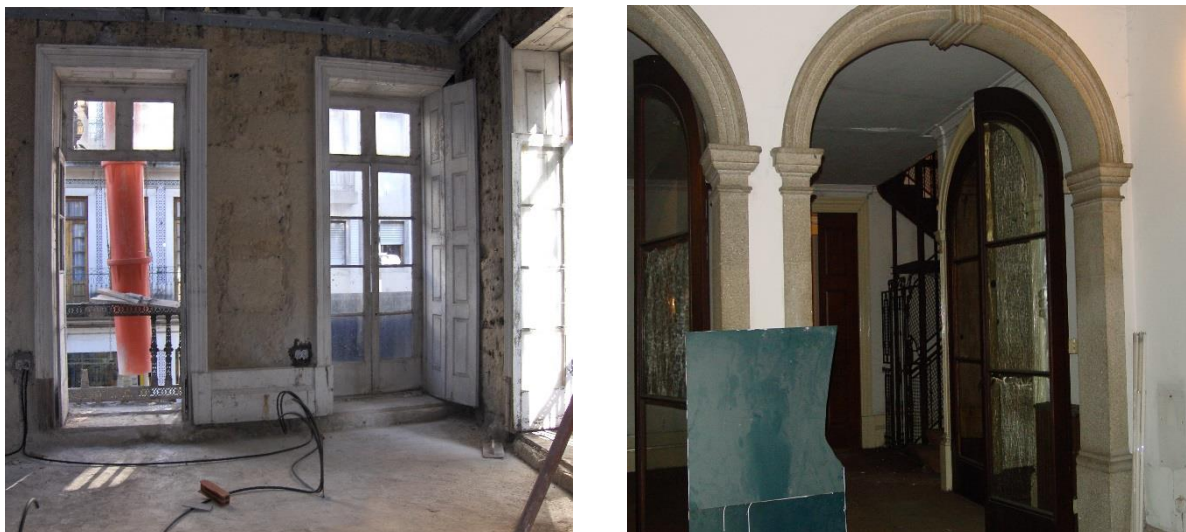
De referir que as janelas exteriores eram em madeira, com vidro translucido com portadas pelo interior tal como se pode observar na Figura 43. As portas interiores também em madeira, possuindo ainda no seu topo bandeira.

Figura 43 - Janelas exteriores (Fonte: Irmãos Maia, C. C. O. P., Lda., 2008)

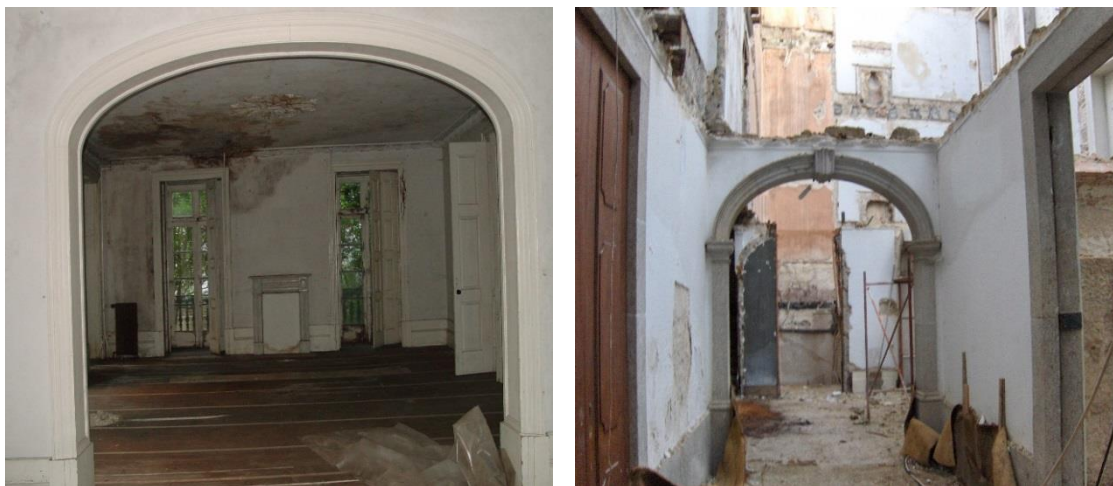
Figura 45- Pavimentos interiores (Fonte: Irmãos Maia, C. C. O. P., Lda., 2008)

O pavimento do rés-do-chão apresentava lajeado de granito com elementos que rondavam os 40 cm de espessura (ver Figura 45). Já ao nível dos pisos habitacionais, estes apresentavam um revestimento em soalho de riga velha, sendo constituídos por vigas de madeira de secção circular também em riga velha, apresentando em alguns casos um bom estado de conservação.

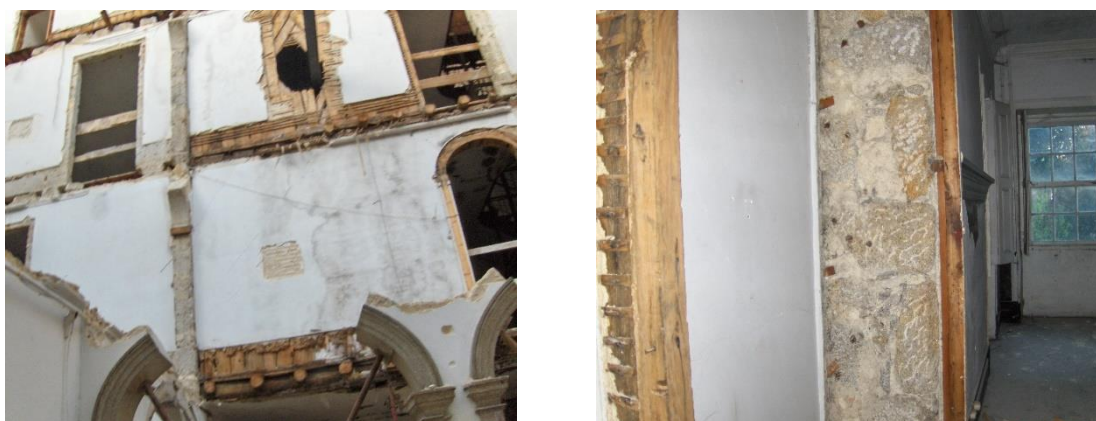
Figura 46 - Paredes interiores em tabique e granito (Fonte: Irmãos Maia, C. C. O. P., Lda.)

Ao nível das paredes interiores observaram-se situações de paredes em tabique revestido a gesso, como também paredes de alvenaria de granito com cerca de 40 cm de espessura e revestidas a cerâmica. Também se encontraram paredes com arcos em alvenaria, tal como se pode verificar na Figura 46.

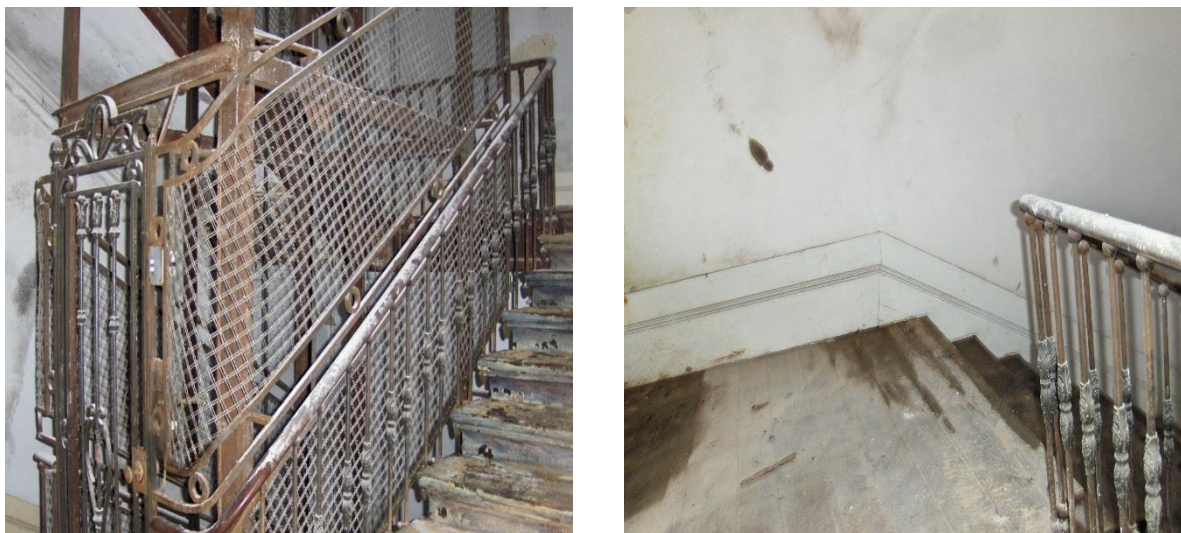
Figura 47 - Elevador e caixa de escadas (Fonte: Irmãos Maia, C. C. O. P., Lda., 2008)

A distribuição vertical é garantida pelas escadas que constitui o núcleo central da distribuição do edifício e formada por uma estrutura de madeira. Existência de um elevador de características técnicas e artísticas relevantes e ainda de claraboia, Figura 47. No que respeita ao seu estado de conservação, a caixa de escadas apresentava um mau estado de conservação tal como o elevador existente.

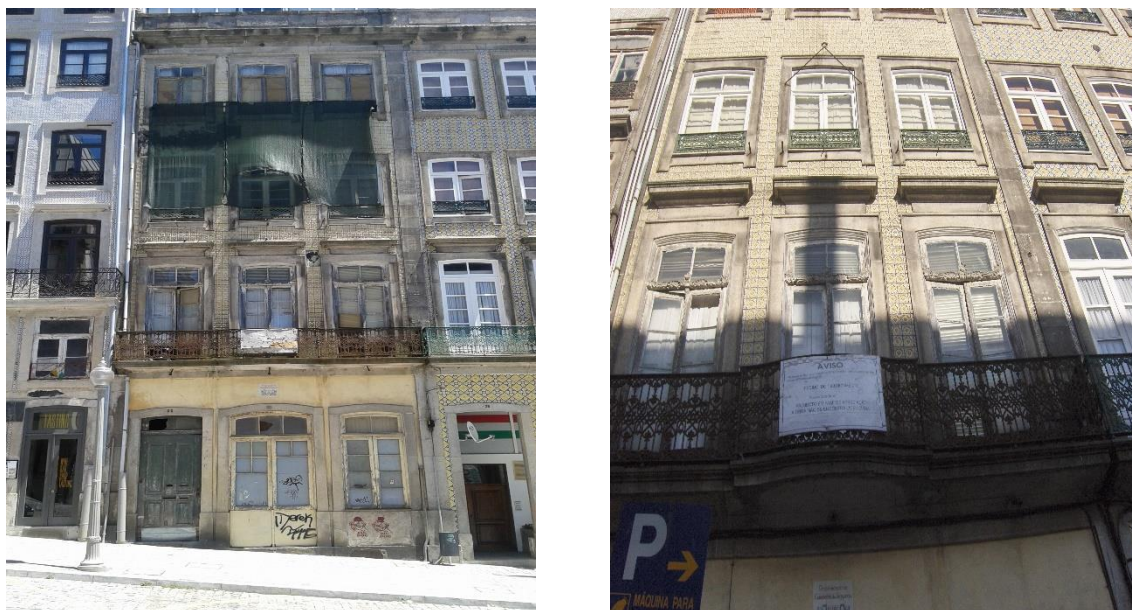
Figura 66 - Fachada do edifício nº82 da rua de Ferreira Borges (Fonte: AC Maias, Engenharia Lda., 2015)

A fachada frontal deste edifício é revestida a azulejo (Figura 66), sendo semelhante às restantes fachadas dos edifícios existentes na rua de Ferreira Borges. De referir que na fachada frontal virada à rua de Ferreira Borges o azulejo apresenta-se destacado e em risco iminente de queda na via pública. Por outro lado, a fachada no tardo do edifício apresenta um bom estado de conservação sendo esta rebocada e pintada.

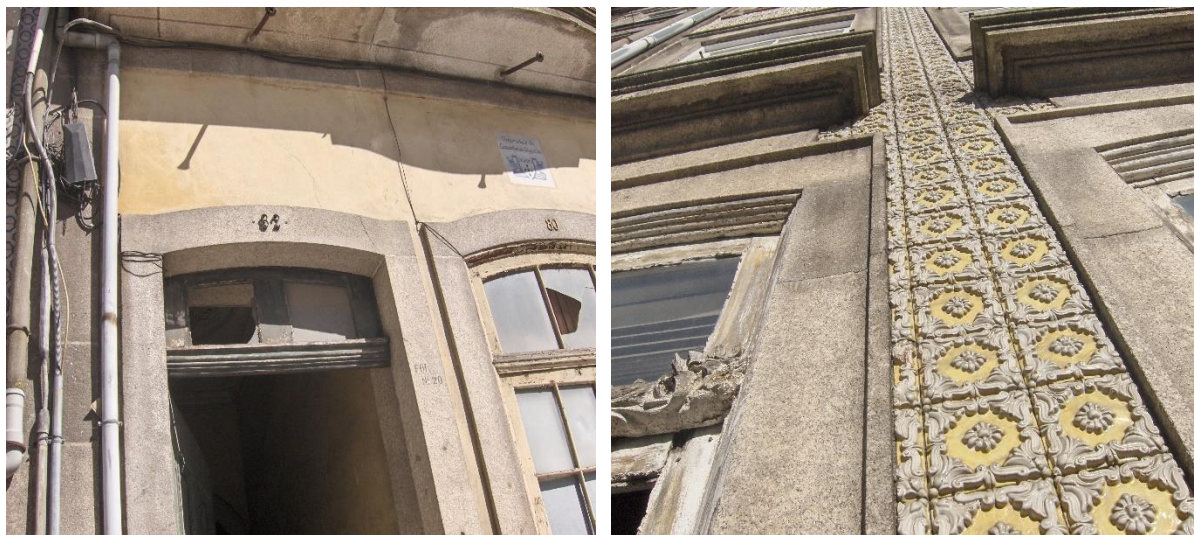
Figura 71 - Elementos de granito em fachada (Fonte: AC Maias Engenharia Lda., 2015)

Os elementos de granito constituem um fator de embelezamento das fachadas, apresentando um bom estado de conservação, tanto em orlas como em varandas, tal como se observa na Figura 71.

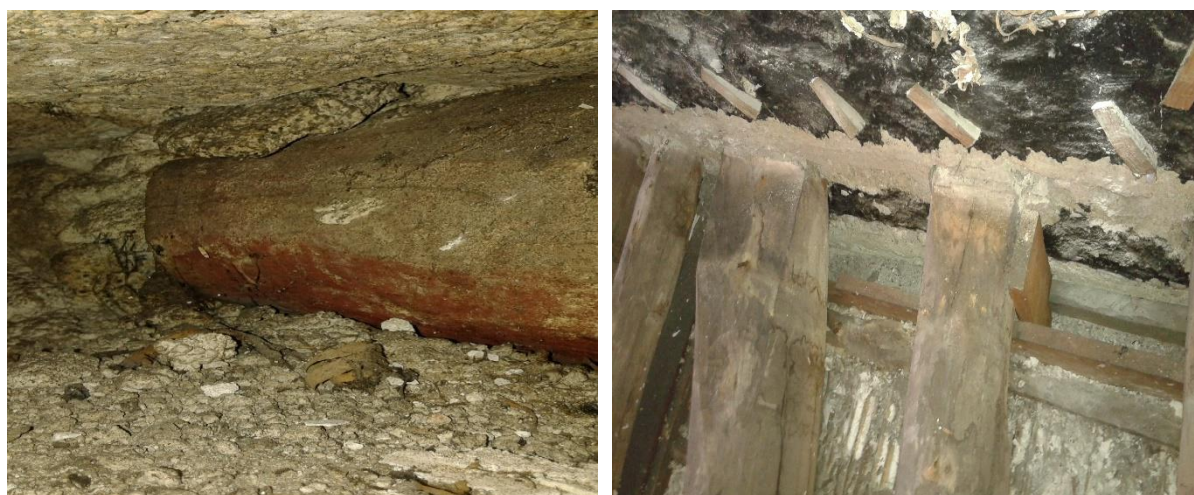
Figura 72 - Vigamento de madeira (Fonte: AC Maias Engenharia Lda., 2015)

Os pavimentos apresentam o vigamento em madeira caracterizado no capítulo 2 deste trabalho. As vigas de madeira apresentam um diâmetro com cerca de 20 a 30 cm, existindo um espaçamento entre elas com cerca de 55 cm, e um comprimento de 6,1 m, sendo devidamente encastradas com 15 a 20 cm na parede de granito, tal como se verifica na Figura 72.

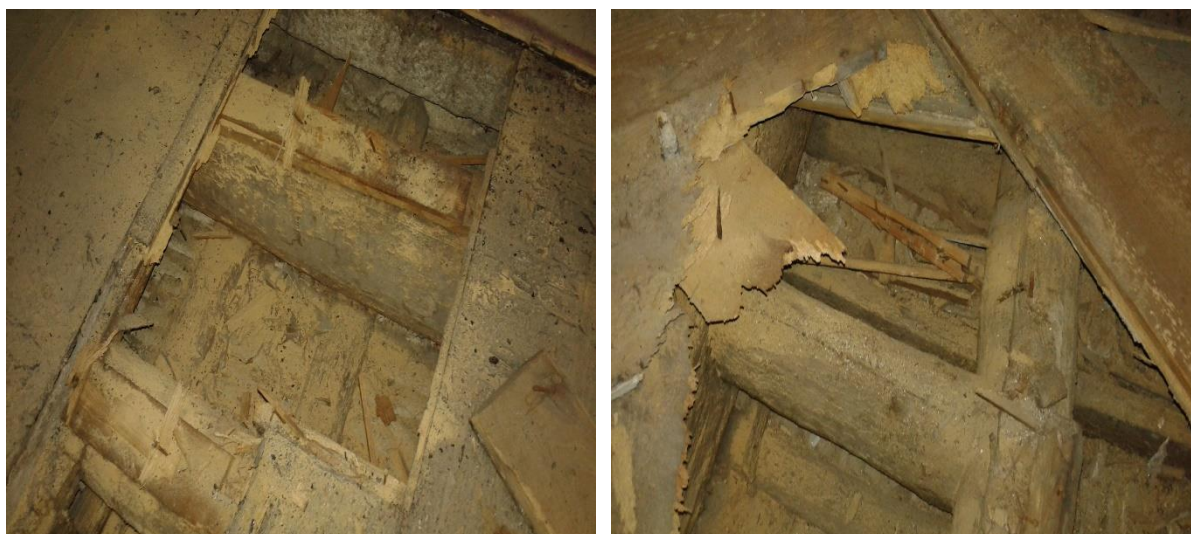
Figura 74 - Soalho em riga velha (Fonte: AC Maias Engenharia Lda., 2015)

Já o soalho que servia de revestimento ao pavimento era devidamente pregado às vigas de madeira, apresentando mau estado de conservação, tal como ilustra a Figura 74.

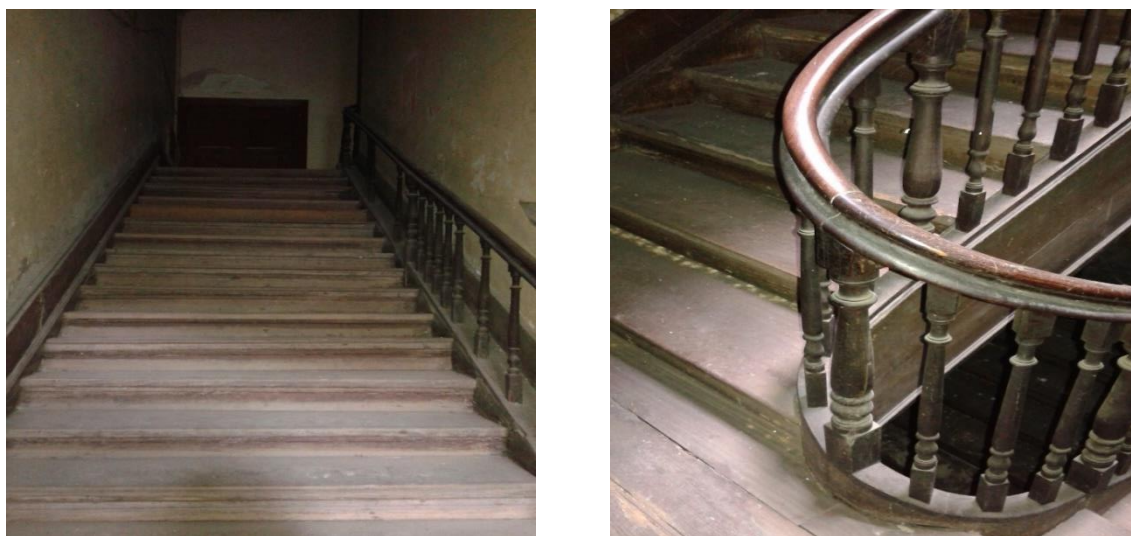
**Figura 78 - Balaústre de madeira (Fonte: AC Maias Engenharia Lda., 2015)**

Contrariamente aos degraus, o balaústre encontra-se num bom estado de conservação, apresentando apenas em alguns casos a falta de alguns elementos, tal como se verifica na Figura 78.

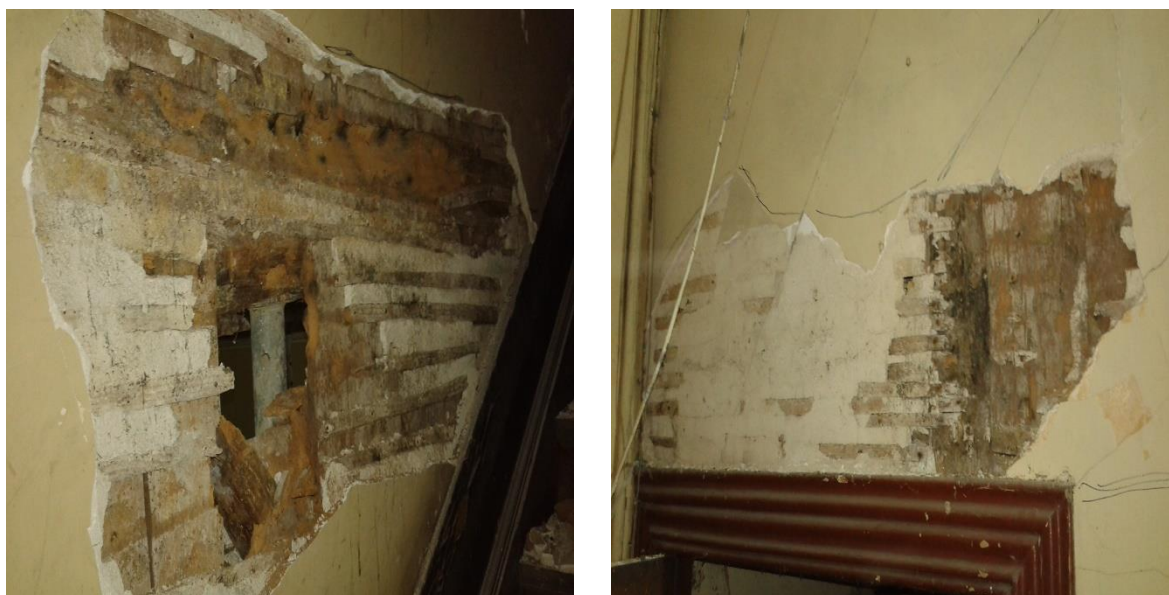
**Figura 79 - Paredes de tabique de caixa de escadas (Fonte: AC Maias Engenharia Lda., 2015)**

Já as paredes da caixa de escadas são em tabique (Figura 79) e granito (Figura 80), sendo que as de tabique encontram-se em muito mau estado e as de granito encontram-se num bom estado de conservação.
