MANIFESTAÇÕES PATOLÓGICAS EM ESTRUTURAS DE BETÃO ARMADO – ESTUDO DE CASO: ANÁLISE DA CATEDRAL DE BRASÍLIA – BRASIL – MÉTODO GDE/UNB

Dissertação de Mestrado em Engenharia Civil

Andreia Schmidt

Junho 2025

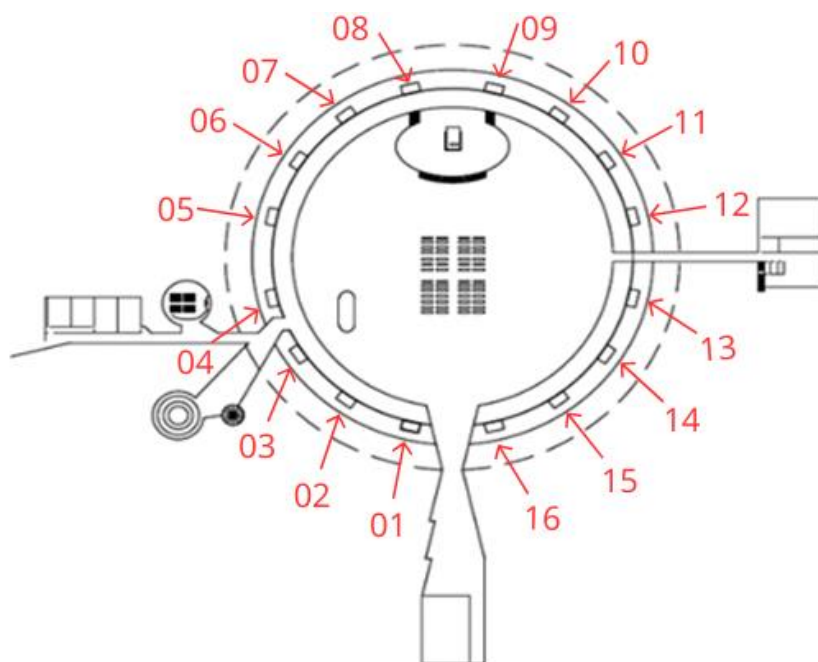
Figura 19 – Localização dos Pilares (Autoria própria, 2025)

Família de Pilares (Gde e Gdf)	
Pilar 01	23,11
Pilares 2, 3, 4, 5, 6, 8, 11, 12, 13 e 15	11,56
Pilares 07 e 16	32,35
Pilares 09 e 14	12,92
Pilar 10	12,67
G_{df} - Família de Pilares	52,78
