# a.obra.nasce

**A OBRA NASCE**  
revista de Arquitetura e Urbanismo  
da Universidade Fernando Pessoa  
nº10, dezembro de 2015

**A evolução do mosteiro e o condicionalismo  
que impôs ao lugar de Lorvão. Início do processo  
de regeneração/reabilitação urbana**  
**The evolution of the monastery and  
the constraint imposed on the place  
of Lorvão. The beginning of the urban  
regeneration/rehabilitation process**

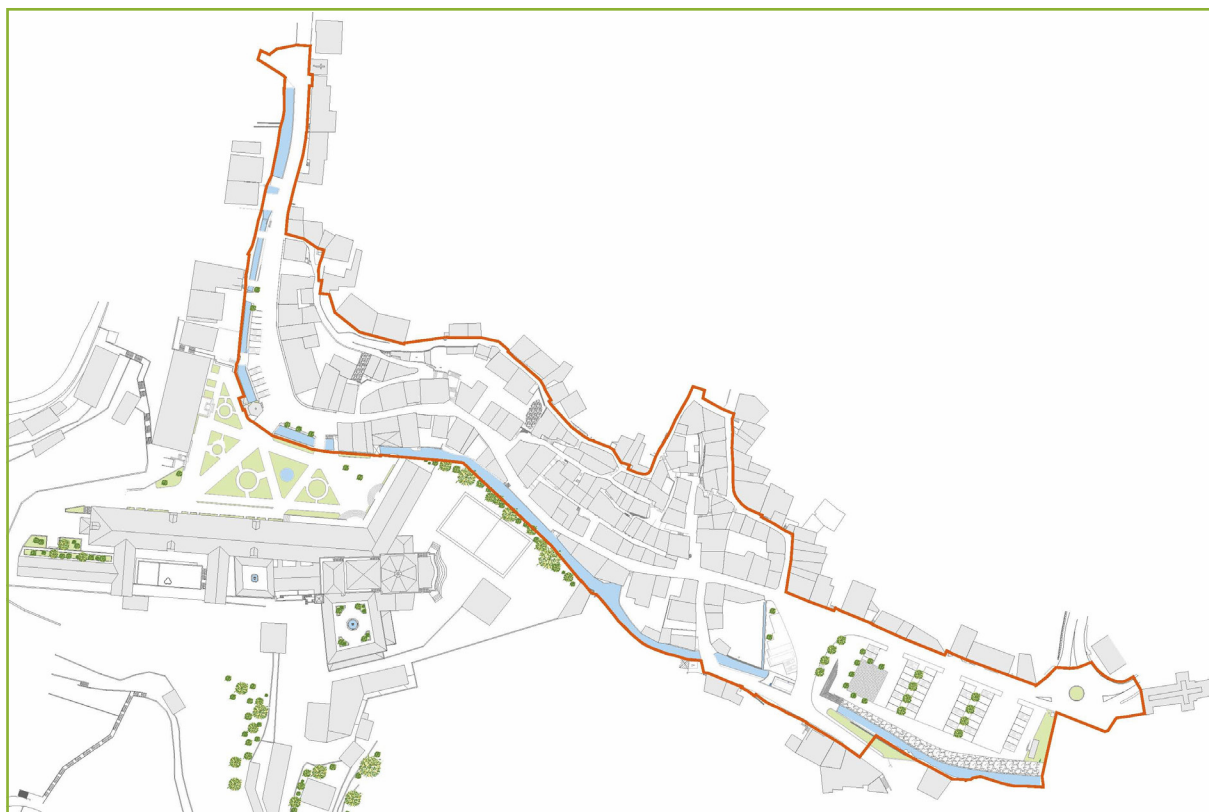
Fig. 10. Planta da zona da regeneração urbana da Vila de Lorzão

A proposta a desenvolver para o centro histórico de Lorzão irá contemplar todo o território urbano, (ruas, ribeira, malha medieval, zona de expansão e parque de estacionamento), criando coerência e uniformização quanto às opções formais a usar mas sabendo ver os valores urbanos de excepção. Alguns espaços urbanos, que funcionavam como espaços de produção de palitos e onde várias famílias se concentravam para a confecção de tão importante produto artesanal, merecerão atenção especial.

A mobilidade em Lorzão é fortemente influenciada pela malha medieval que o espaço público apresenta. No interior da malha do centro histórico, a circulação pedonal apresenta-se como único meio de mobilidade, já que as ruas apresentam um perfil muito estreito e os declives são bastante acentuados, tendo de se recorrer, muitas vezes, a escadas para a transição entre ruas.
